DEGRADACIJA KUĆIŠTA KOMPOZITNIH IZOLATORA ZA DISTRIBUTIVNE NADZEMNE VODOVE KAO POSLEDICA STARENJA

DEGRADATION OF HOUSING OF COMPOSITE INSULATORS FOR DISTRIBUTION OVERHEAD LINES AS A CONSEQUENCE OF AGING

Dimitrije ANĐELKOVIĆ, GPS Insulators d.o.o, Srbija
Vladimir ALEMPIJEVIĆ, GPS Insulators d.o.o, Srbija

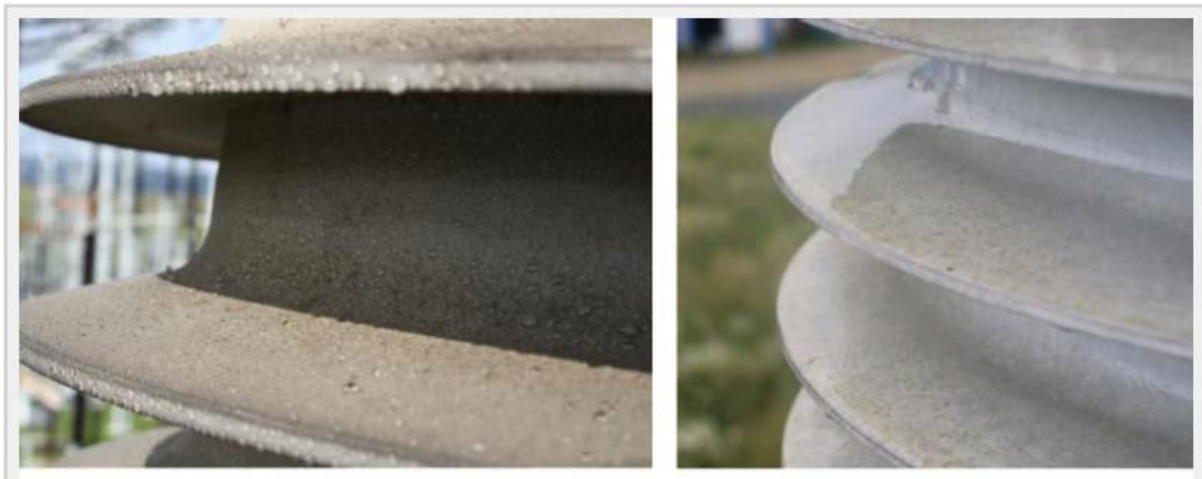
Degradacija kućišta kompozitnog izolatora, kako je već naznačeno u uvodu ovog rada, predstavlja rezultat starenja kompozitnog izolatora, a do koje dolazi zbog direktne izloženosti kompozitnog izolatora radnom okruženju, električnom i mehaničkom opterećenju, a često i nepažljivom ili nepravilnom rukovanju izolatorom što dovodi do njegovog prevremenog starenja. Degradacija najčešće dovodi do smanjenja ili potpunog gubitka hidrofobnosti spoljašnjeg sloja kućišta kompozitnog izolatora (slika 2), a zabeleženi su i slučajevi ekstremne degradacije spontanijem širenjem pukotina duž kućišta kompozitnog izolatora, kao i ljuštenja površinskog sloja kućišta, [2].

Slika 2. Uporedni prikaz hidrofobnosti kućišta kompozitnog izolatora gde nije došlo do degradacije (levo) i kućišta izolatora koje je izgubilo hidrofobnost zbog degradacije (desno) [2]

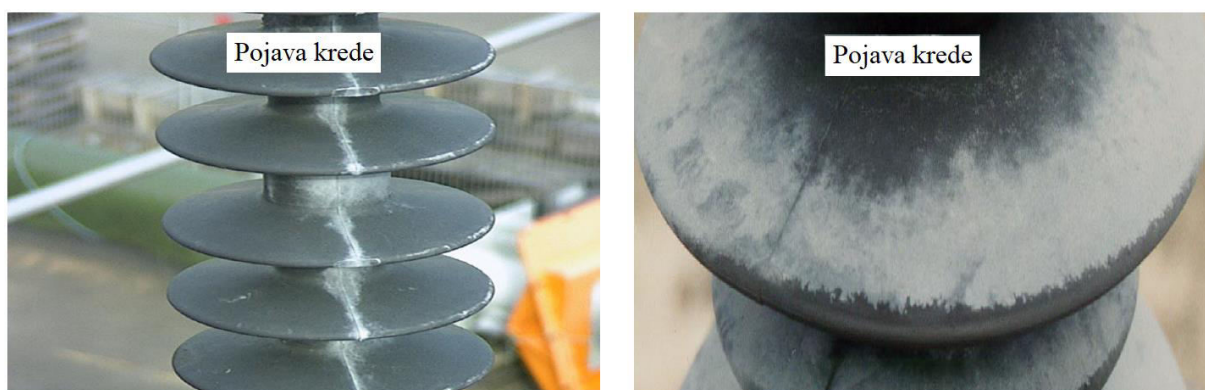
Stvaranje čestica, obično od punioca materijala kućišta, što formira hrapavu ili praškastu spoljašnju površinu, [1], prikazano je na slici 3.

Slika 3. Prikaz pojave krede na spoljašnjoj površini kućišta kompozitnog izolatora [3]

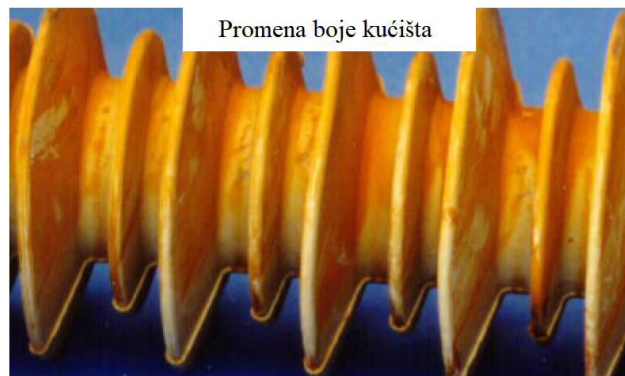
2.1.2 Promena boje spoljašnje površine kućišta kompozitnog izolatora (Slika 4)

Slika 4. Prikaz promene boje spoljašnje površine kućišta kompozitnog izolatora [3]

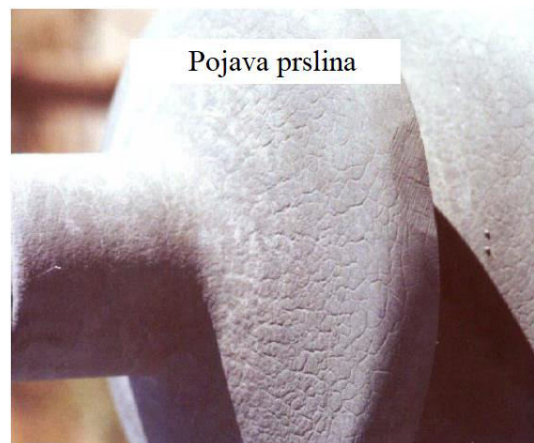
U pitanju su mikro-prslina na spoljašnjoj površini kućišta kompozitnih izolatora dubine od 0,01 mm do 0,1 mm, [3], prikazane na slici 5.

Slika 5. Prikaz pojave prslina na spoljašnjoj površini kućišta kompozitnog izolatora [3]

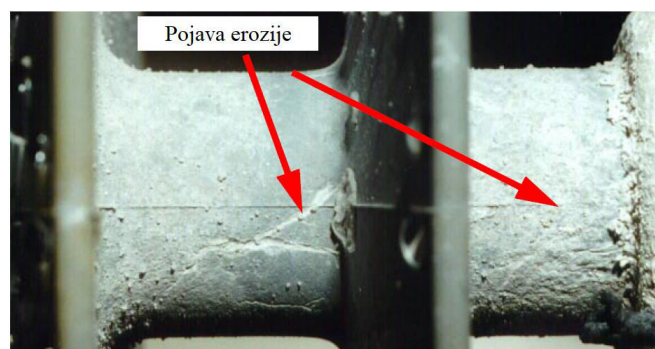
Manja erozija spoljašnje površine kućišta kompozitnih izolatora je nepovratna i neprovodna degradacija spoljašnje površine kućišta izolatora koja nastaje gubitkom materijala, koji može da bude ravnomeran, mestimičan ili u obliku grana, na dubini manjoj od 1 mm, [1], i prikazana je na slici 6.

Slika 6. Prikaz pojave erozije na spoljašnjoj površini kućišta kompozitnog izolatora [3]

Treba da se napomene da plitki tragovi na spoljašnjoj površini (obično u obliku grana), mogu da se pojave na spoljašnjoj površini kućišta kompozitnih izolatora nakon parcijalnih preskoka. Ovi tragovi su bezopasni sve dok su neprovodni. Ako su provodni, klasifikuju se kao stvaranje provodnih staza.

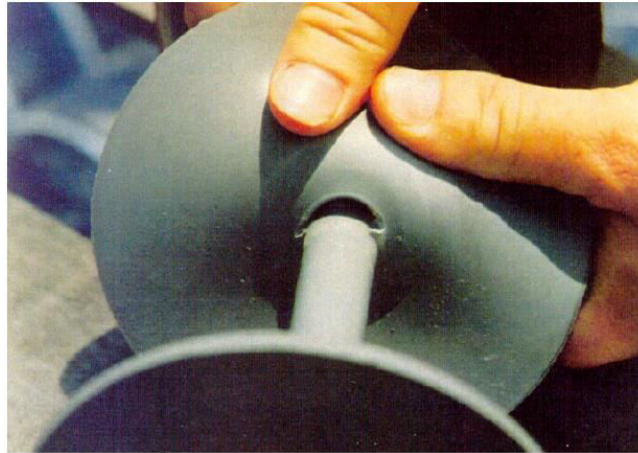
Manja odvajanja kućišta kompozitnog izolatora su odvajanja koja nastaju između različitih komponenti kompozitnog izolatora, [3], i prikazana su na slici 7.

Slika 7. Prikaz odvajanja krila kompozitnog izolatora od ostatka kućišta [3]

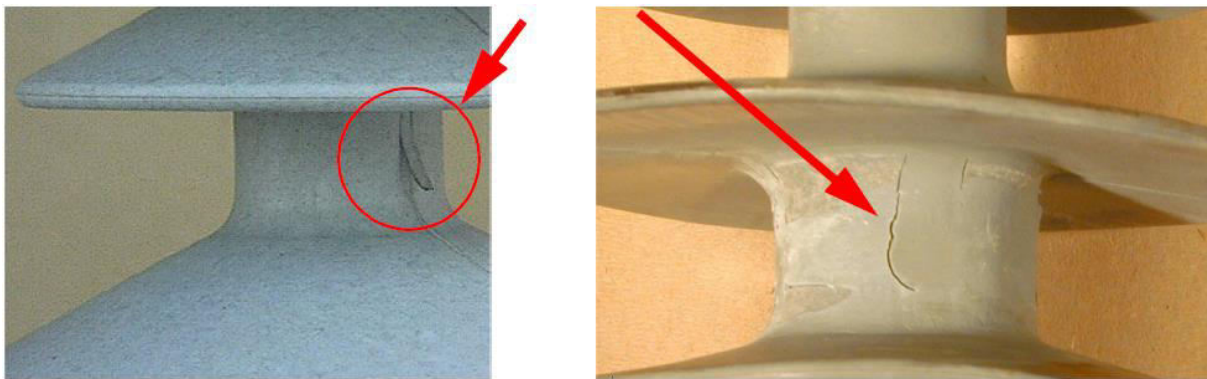
Manja cepanja kućišta kompozitnog izolatora su manji prekidi ili pukotine na kućištu kompozitnog izolatora koji mogu da dovedu do uklanjanja ili ljuštenja materijala, [3], i prikazani su na slici 8.

Slika 8. Prikaz ljuštenja materijala kućišta kompozitnih izolatora [3]

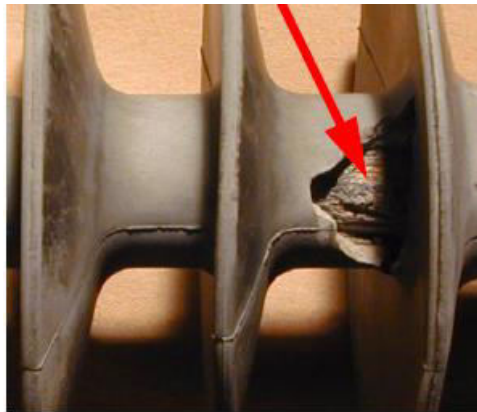
Izlaganje jezgra od staklenih vlakana okolini (npr. usled erozije kućišta ili stvaranja provodnih staza, ljuštenja materijala kućišta, razdvajanja segmenata kućišta, proboja izolacije ili nepažljivog rukovanja izolatorom, [3], prikazano je na slici 9.

Slika 9. Prikaz izloženosti okolini jezgra kompozitnog izolatora [3]

Na osnovu kontrole na licu mesta i prikazane tabele predlaže se da ako izolator pređe u stanje oštećenja, mora da se zameni.

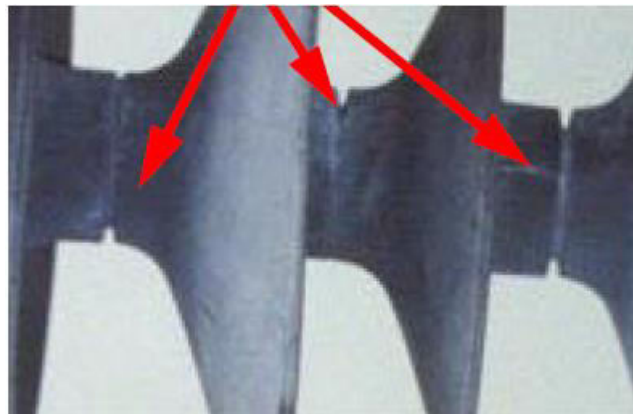
Razdvajanje različitih delova kućišta kompozitnog izolatora, koje za posledicu ima značajno smanjenje puzne staze (više od 10%). Takođe, razdvajanje segmenata kućišta može da omogući prodor vlage i zaprljanja do jezgra izolatora, [3]. Prikazano je na slici 10.

Slika 10. Prikaz razdvajanja segmenata kućišta [3]

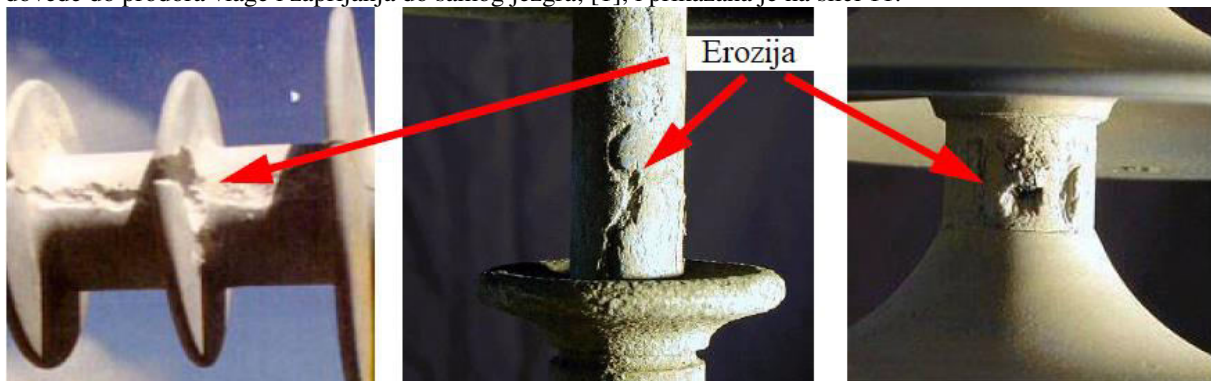
Erozija kućišta kompozitnog izolatora je nepovratna i neprovodna degradacija spoljašnje površine kućišta izolatora koja nastaje gubitkom materijala, koji može da bude ravnomeran, mestimičan ili u obliku grana, na dubini većoj od 1 mm. Erozijska kućišta može da bude uzrok izlaganja jezgra kompozitnog izolatora okolini, što može da dovede do prodora vlage i zaprljanja do samog jezgra, [1], i prikazana je na slici 11.

Slika 11. Prikaz kućišta kompozitnog izolatora posle pojave erozije [3]

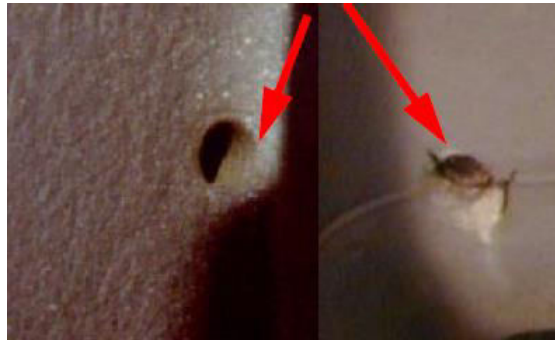
Proboj izolacije kućišta kompozitnog izolatora je razorno pražnjenje koje prolazi kroz izolacioni materijal izolatora i koje uzrokuje trajni gubitak dielektrične čvrstoće. Kao posledica nastaju rupe na telu ili krilima kućišta kompozitnog izolatora, [1]. Primer posledice proboja je prikazan na slici 12.

Slika 12. Prikaz rupa na kućištu kompozitnog izolatora koje su nastale kao posledica proboja [3]

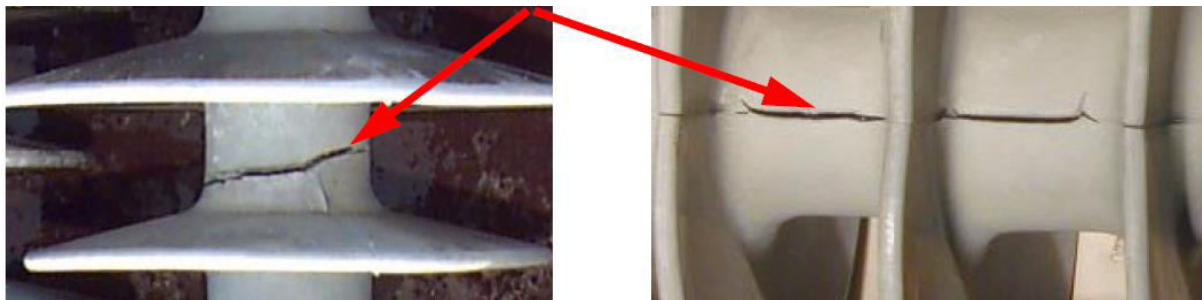
Prekid ili pukotina kućišta kompozitnog izolatora koji može da dovede do uklanjanja ili ljuštenja materijala i ima za rezultat smanjenje puzne staze i potencijalno omogućavanje prodora vlage i zaprljanja do jezgra izolatora, [3]. Prikazan je na slici 13.

Slika 13. Prikaz kućišta kompozitnog izolatora nakon pojave cepanja [3]

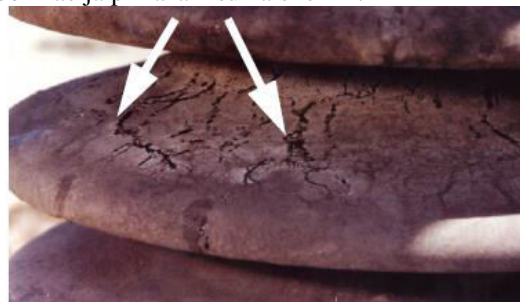
Stvaranje provodnih staza i karbonizacija kućišta kompozitnog izolatora je nepovratno oštećenje nastalo formiranjem provodnih staza, koje se šire po površini izolacionog materijala. Po ovim stazama se neretko pojavljuju ugljeni tragovi koji se ne mogu lako ukloniti i koji su provodni čak i kada je kućište suvo, [3]. Stvaranje provodnih staza i karbonizacija prikazani su na slici 14.

Slika 14. Prikaz stvaranja provodnih staza i karbonizacija [3]
