**ANALIZA ASPEKATA ZAMENE MALOULJNIH PREKIDAČA 35 KV ODGOVARAJUĆIM VAKUUMSKIM U POSTROJENJIMA SA IZVLAČIVIM ČELIJAMA****ANALYSIS OF ASPECTS OF LOW OIL CIRCUIT-BREAKERS 35 KV REPLACEMENT WITH COMPATIBLE VACUUM CIRCUIT-BREAKERS IN SWITCHGEARS WITH PULL-OUT COMPARTMENTS**

Saša KORDIĆ, Elektrodistribucija Srbije d.o.o. Beograd, Srbija  
Dejan VUČKOVIĆ, Elektrodistribucija Srbije d.o.o. Beograd, Srbija  
Dejan ŽIVKOVIĆ, Elektrodistribucija Srbije d.o.o. Beograd, Srbija

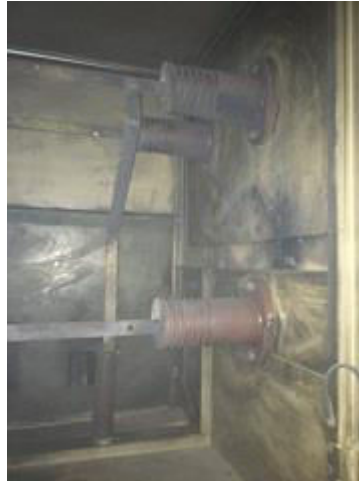
U sekciji kojoj pripada odvodno – dovodna ćelija 35 kV „Pravac ka TS 110/35 kV/kV Niš 3C“ dolazi do proboja provodnog izolatora (Slika 1) i pri tom je oštećen prekidač. Havarija je sanirana i zamenjeni su svi oštećeni delovi postrojenja. Obim havarije i izgled delova odvodno – dovodne ćelije 35 kV „Pravac ka TS 110/35 kV/kV Niš 3C“ posle havarije dokumentovani su na Slici 2, Slici 3, Slici 4 i Slici 5.

**Slika 1.** Izgled unutrašnjosti odvodno – dovodne ćelije 35 kV „Pravac ka TS 110/35 kV/kV Niš 3C“ posle havarije

S obzirom da KV 35 kV TS 110/35 kV/kV Niš 3 – TS 35/10 kV/kV Čele Kula polazi sa istog sistema sabirnica 35 kV u TS 110/35 kV/kV Niš 3, sprovedena analiza pokazala je da je, zapravo, havarija u odvodno – dovodnoj ćeliji 35 kV „Pravac ka TS 110/35 kV/kV Niš 3C“ posledica prenapona u zdravim fazama izazvanog trajanjem zemljospoja u vremenu do isključenja na KV 35 kV TS 110/35 kV/kV Niš 3 – TS 35/10 kV/kV Čele Kula.

- građevinska rekonstrukcija objekta TS 35/10 kV/kV Centar 2 u podrumskom delu. Opsežnim radovima izvršeno je sprečavanje povremenog dotoka vrele vode kod čestih havarija na toplovodu u šahti ispred zgrade TS 35/10 kV/kV Centar 2, i obezbeđenje prinudnog provetravanja objekta ventilatorima. Sve ove mere su bile neophodne da bi se prevelika vlaga u postrojenju koja se javljala kao isključiva posledica povremenog dotoka vrele vode iz toplovoda eliminisala kao jedan od uzroka havarija.

- izmena telemetrije položaja prekidača na kolicima u smislu povećanja rastojanja dubinski aksijalno ka pregradnoj ploči. Takođe je izvršeno balansiranje centra mase na čeonj strani kolica.

- izmena svih provodnih i potpornih izolatora u postrojenju, zamena pregradnih izolacionih ploča, obrada sabirnica i zamena dela sabirnica na sumnjivim deonicama. Takođe je, iz razloga svake sigurnosti, izvršeno uzemljenje tela provodnih izolatora.

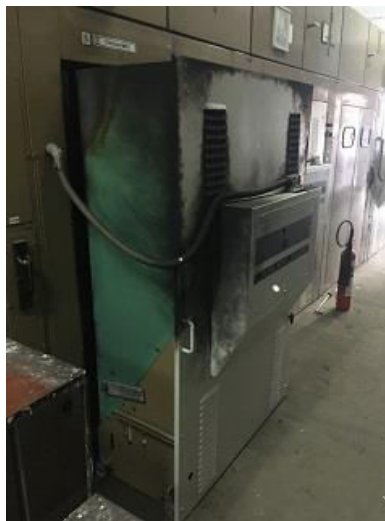
**Slika 2.** Izgled kolica odvodno – dovodne ćelije 35 kV „Pravac ka TS 110/35 kV/kV Niš 3C“ posle havarije

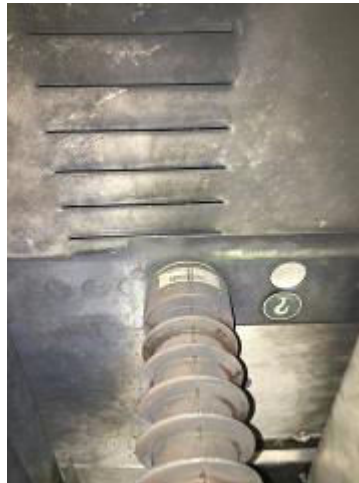
**Slika 3.** Izgled potpornog izolatora u odvodno – dovodnoj ćeliji 35 kV „Pravac ka TS 110/35 kV/kV Niš 3C“ posle havarije

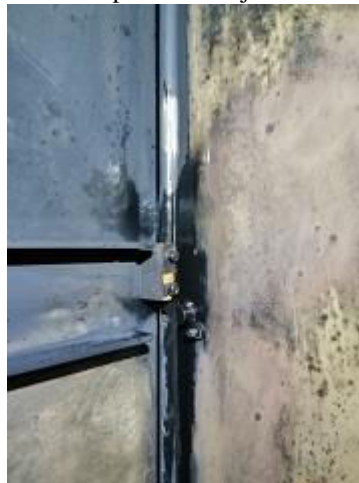
**Slika 4.** Klizna šipka pokretne pregrade u odvodno – dovodnoj ćeliji 35 kV „Pravac ka TS 110/35 kV/kV Niš 3C“ posle havarije

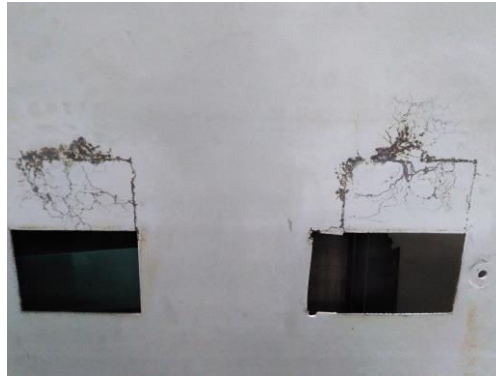
**Slika 5.** Oštećenja na pregradnoj ploči

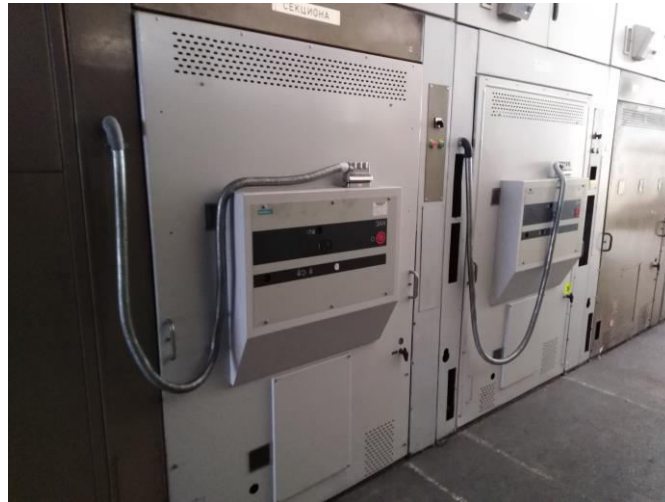
**Slika 6.** Rekonstruisano postrojenje Niš 13

- izmena telemetrije položaja prekidača na kolicima u smislu povećanja rastojanja dubinski aksijalno ka pregradnoj ploči. Takođe je izvršeno balansiranje centra mase na čeonj strani kolica.

- izvršeno je naponsko ispitivanje postrojenja od strane ovlašćene institucije, o čemu svedoči odgovarajući Izveštaj.
