## PRIMERI PREVAZILAŽENJA HITNIH HAVARIJSKIH STANJA NA RADIJALNIM DALEKOVODIMA 35 KV

### EXAMPLES OF TRANSCENDING EMERGENCY SITUATIONS ON 35 KV RADIAL TRANSMISSION LINES

Dragan ĐORIĆ, Elektroprivreda Srbije d.o.o. Beograd, Srbija  
Dejan VUČKOVIĆ, Elektroprivreda Srbije d.o.o. Beograd, Srbija  
Milos ARSENIJEVIĆ, Elektroprivreda Srbije d.o.o. Beograd, Srbija

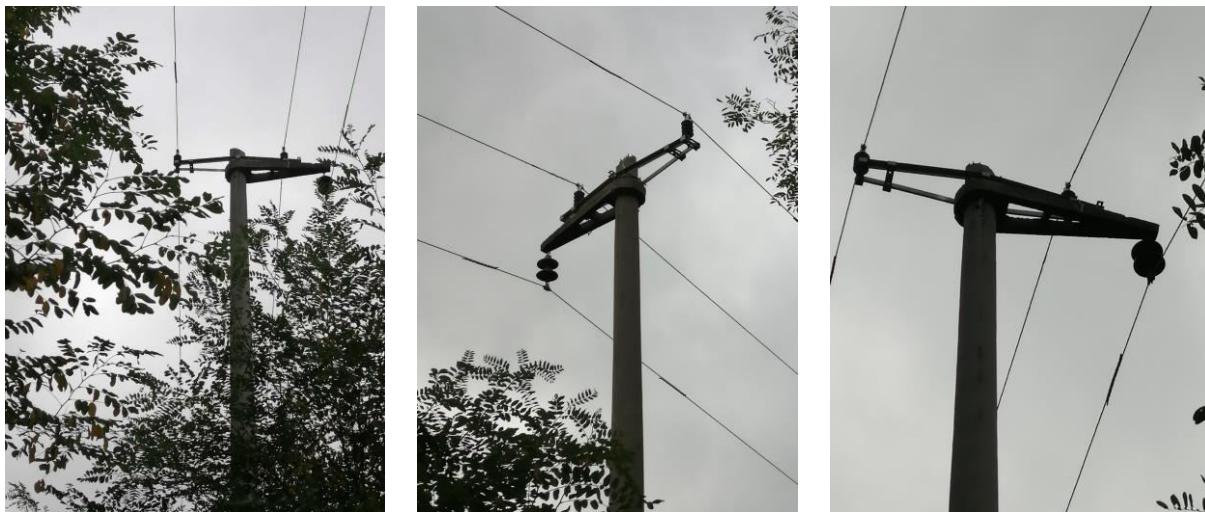
Mikrolokalizacija je bila brza, obzirom da je lokalno stanovništvo prijavilo da je prilikom neovlašćene seče visokog stabla hrasta došlo do pada na provodnike i uzrokovalo prelom stuba br.16 neposredno iznad donje konzole. Predmetno stablo nije moglo biti sagledano u sklopu radova na sistematskoj seči rastinja obzirom da se nalazilo daleko izvan koridora zakonski predviđenog za dalekovod ovog naponskog nivoa (15m ukupna širina za seču). Deo glave stuba je potpuno prelomljen ostao pričvršćen za ostatak stuba, sa provodnicima koji se nisu pokidali, dok je donja konzola, izolatorski lanac i pripadajući provodnik ostao bez oštećenja.

**Slika 1.** Pogledi iz tri ugla na rešenje kvara na dalekovodu 35 kV TS 35/10 kV/kV „Djuro Salaj“ – TS 35/10 kV/kV „Gadžin Han“

Tehničko rešenje je podrazumevalo da se iznad donje konzole montira čelična vršna konzola kojom bi se izvršio prihvata srednjeg i gornjeg provodnika i to na potporne izolatore tipa PSI 36. Raspored provodnika je bio takav da gornji provodnik postane centralni, srednji na suprotnu stranu od donjeg, a donji na izolatorskom lancu na preostaloj betonskoj konzoli, odnosno na svom mestu.

Telemetrija gornjeg provodnika je, zapravo, bila najveći izazov. Naime, centralni položaj provodnika sa dodatnim podizanjem na visinu potpornog izolatora, čini razmak sa donjim provodnikom približno jednakim originalnom dok su bili pričvršćeni izolatorskim lancima. Nešto smanjen razmak se pojavio između gornjeg i srednjeg provodnika, ali je položaj u kome su oba na potpornim izolatorima na mestu najmanjeg razmaka doprinela bezbednosti rastojanja.

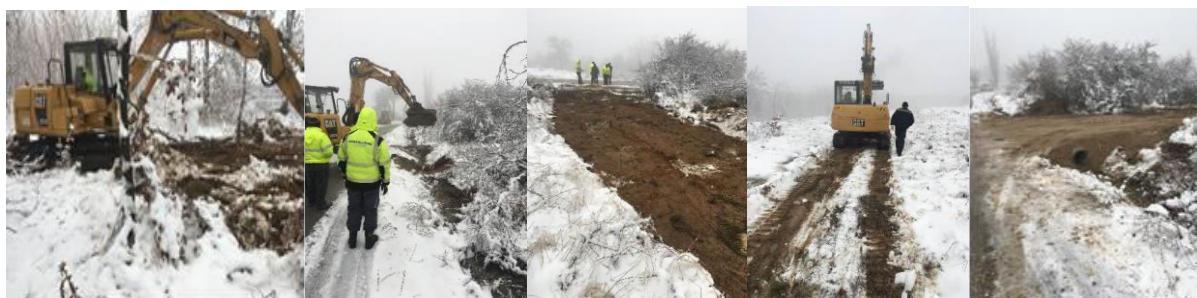
**Slika 2.** Detalji izgradnje pristupnog puta do mesta rada na dalekovodu 35 kV TS 35/10 kV/kV „Gadžin Han“ – TS 35/10 kV/kV „Dušnik“

Proces mikrolokalizacije kvara je izведен peške, obzirom da i terenska vozila nisu mogla da priđu ni blizu tog dela trase dalekovoda. Ovo je konkretno značilo da je bilo neophodno izraditi pristupni put u dužini od cca 400m, kako bi terenska vozila mogla da priđu (putnička i „obična teretna“ to nisu mogla ni nakon izrade pristupnog puta). Pored terenskih, bilo je omogućeno da priđe i specijalno vozilo tipa TAM 150 (prerađeni, kupljen od Vojske Srbije) sa hidrauličnom rukom i montažnom korporom. Izradu pristupnog puta izvelo je treće lice sopstvenom teškom mehanizacijom i ljudstvom za cca 9 radnih sati.

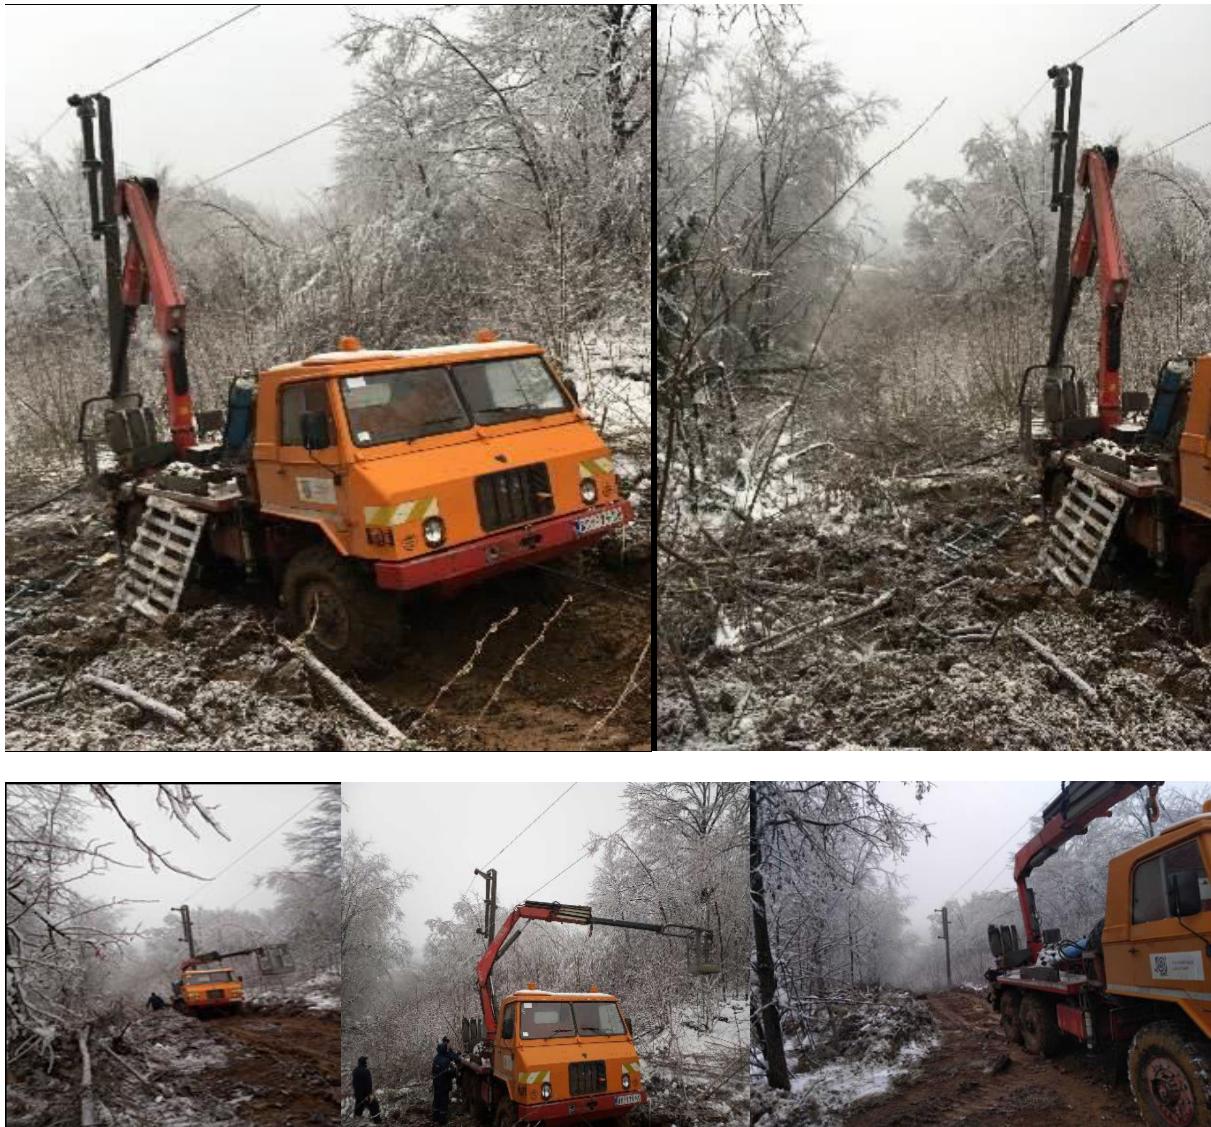
Prelom stuba br.86 nastao je neposredno ispod donje konzole. Kompletna glava stuba je potpuno prelomljena i ostala pričvršćena za ostatak stuba, sa provodnicima koji se nisu pokidali.

**Slika 3.** Sečanje dela stuba iznad mesta preloma I priprema za montažu vršne konzole

Vozilo sa hidrauličnom rukom je bilo neophodno za rad dvojice elektromontera na oslobođanju provodnika i sečenju armature stuba, kao i kasnije montaže konzole i potpornih izolatora i fiksiranju provodnika. Dodatna stabilizacija stuba nije bila moguća obzirom da je postojalo samo jedno vozilo, koje je, čak, moralo da priđe stubu spuštajući sa korišćenjem sopstvenog vitla, te je proces sečenja armature koja je još uvek držala glavu

stuba i time odvajanja glave stuba od ostatka stuba tim pre bio značajno rizičniji. Ishod je bio da smo dobili stub koji na sebi nije imao ni jednu betonsku konzolu, visine do donje konzole stuba.

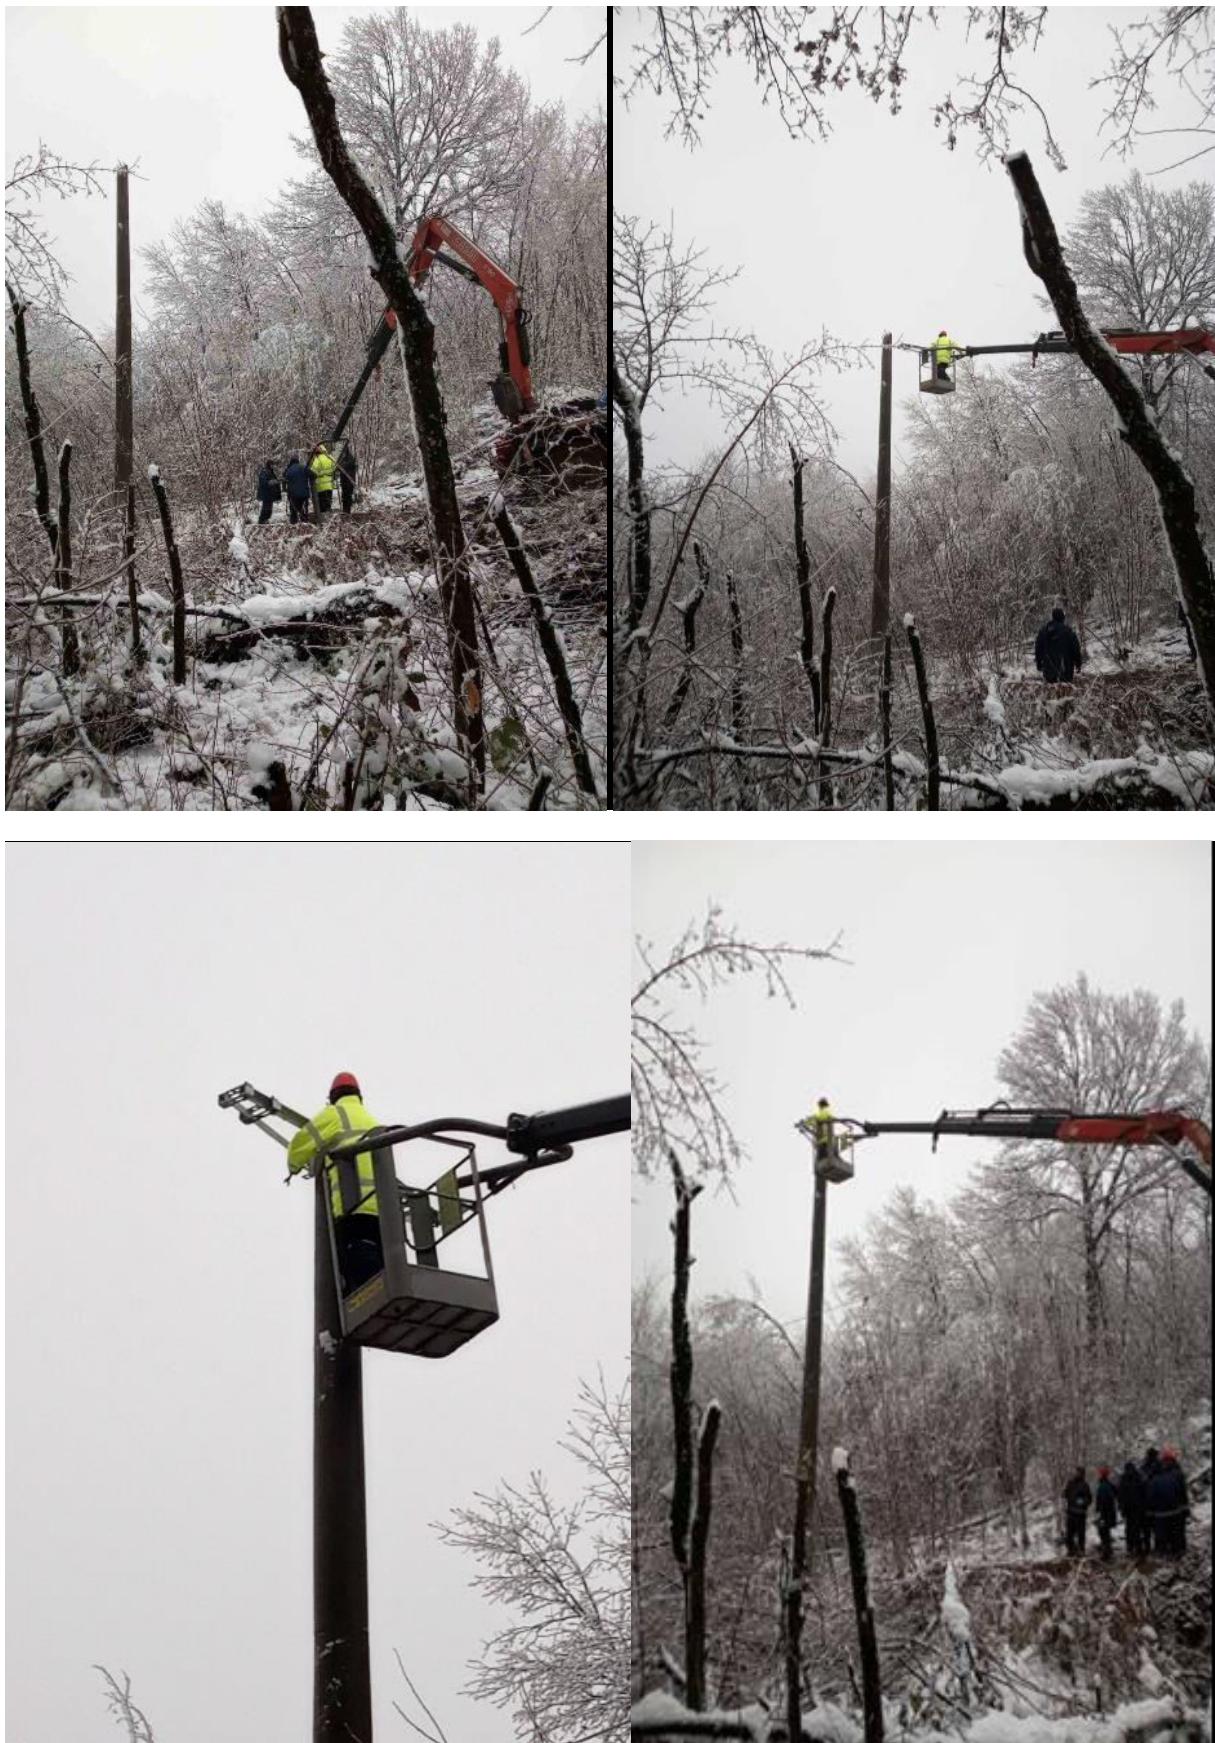
**Slika 4.** Montaža vršne konzole i potpornih izolatora PSI 36

Tehničko rešenje je podrazumevalo da se na ostatku stuba montira čelična vršna konzola kojom bi se izvršio prihvata sva tri provodnika i to na potporne izolatore tipa PSI 36. Raspored provodnika je klasičan za vršnu konzolu koja je postavljena i na koju su pričvršćeni potporni izolatori tipa PSI 36. Obzirom da su provodnici ukrućeni na potpornim izolatorima, ne dovodi se u pitanje sigurnosno udaljenje između provodnika. Konfiguracija terena, odnosno velika nizbrdica i neprohodnost je, u ovom slučaju, bila povoljna za sigurnosne visine i sigurnosna rastojanja, obzirom na smanjenu visinu stuba.

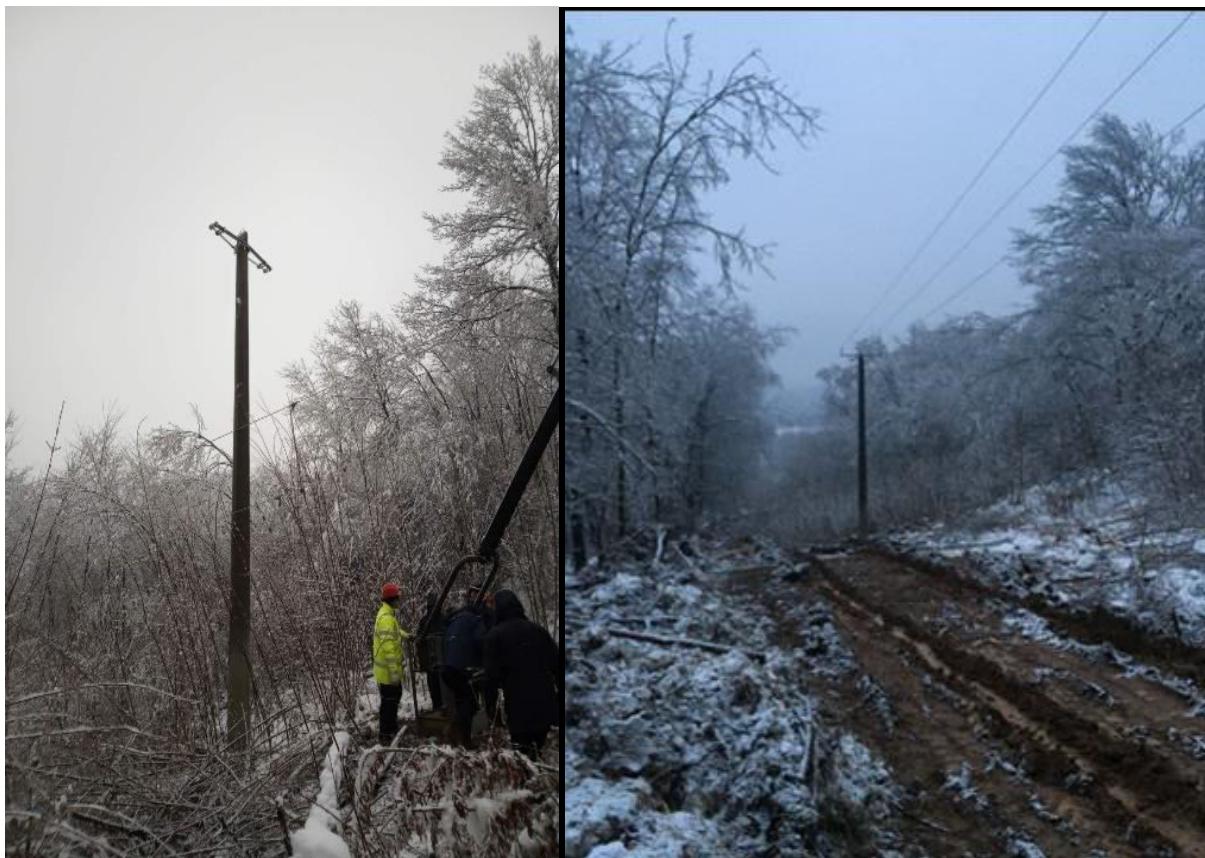
**Slika 5.** Pogledi na rešenje kvara na dalekovodu 35 kV TS 35/10 kV/kV „Gadžin Han“ – TS 35/10 kV/kV „Dušnik“

Po završetku radova koji su izvedeni sa pet elektromontera, bravaram monterom, pet pomoćnih radnika i neophodnom mehanizacijom za 8 radnih sati, dalekovod je od strane DDC Niš stavljen u naponsko stanje.
