ANALIZA POGONSKIH DOGAĐAJA U ELEKTROENERGETSKOM SISTEMU 110 KV U USLOVIMA REKONSTRUKCIJE

M. ĐORĐEVIĆ, JP Elektroprivreda Srbije, Srbija
I. JAGODIĆ, JP Elektroprivreda Srbije, Srbija

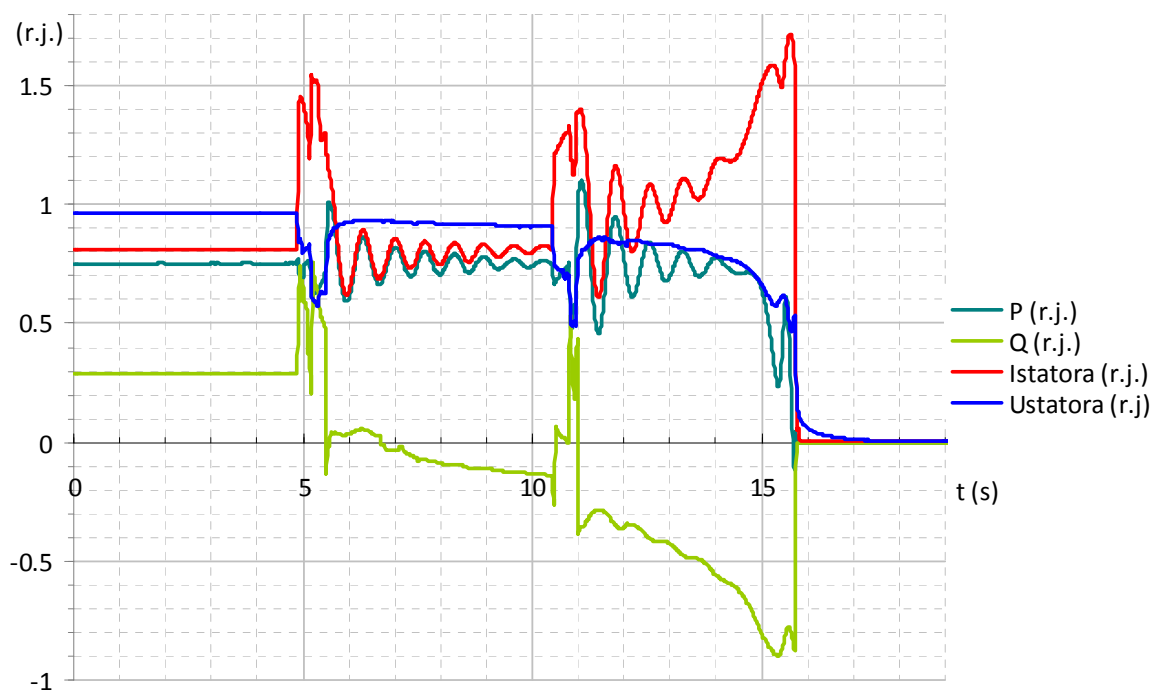
Slika 2 – Snimak signala preuzetih sa pobudnog sistema

Na osnovu snimaka sa pobudnog sistema, takođe je utvrđeno da je generator nakon prve pojave kvara bio podpobuđen, zbog pogrešno podešenog pobudnog sistema, te da je potrebnu reaktivnu energiju uzimao iz mreže, usled čega je došlo do povećanja struje bloka. Forsiranje pobude je trajalo 10 s što je i maksimalno dozvoljeno vreme trajanja forsiranja zbog zaštite rotorskog namotaja od termičkog oštećenja. Tačno 10 s posle početka forsiranja pobudni regulator je izašao iz tog režima i ušao u ručni režim rada. U ručni režim rada je ušao jer napon na statoru i posle forsiranja nije dostigao nominalnu vrednost. Sa priloženog snimka struje statora (slika 2), koji je preuzet sa pobudnog sistema, se može videti da je od trenutka kada je struja statora prešla vrednost od $1,1 \cdot I_n$ do isključenja proteklo dovoljno vremena za reagovanje prekostrujne zaštite BT-a, koja je isključila blok sa mreže.

Reagovanje prekostrujne zaštite BT je bila posledica pogrešno podešenog regulatora pobude. Ovde je važno istaći da je prekidač BT isključen 4,5 s nakon isključenja prekidača dalekovoda DV 117/2 sa strane TE „Kolubara A“, kada je praktično element sa kvarom eliminisan. Nakon što je generator odvojen od mreže, on je ostao podpobuđen, tako da je blok nakon toga mogao da bude zaustavljen bilo reagovanjem podimpedantne ili zaštite od gubitka pobude, jer, kako je utvrđeno, obe ove zaštite idu na zaustavljanje bloka.

Utvrđeno je, takođe, da je greška u pobudnom sistemu napravljena samo na kanalu 2, dok je kanal 1 imao ispravno podešen ovaj parametar. Dakle, može se zaključiti da je blok 5 zaustavljen zbog pogrešno podešenog regulatora pobude i pored toga što je uzrok ovog niza događaja, tj. kvar u postrojenju TS „Beograd 35“, eliminisan ispravnim delovanjem dalekovodne zaštite.

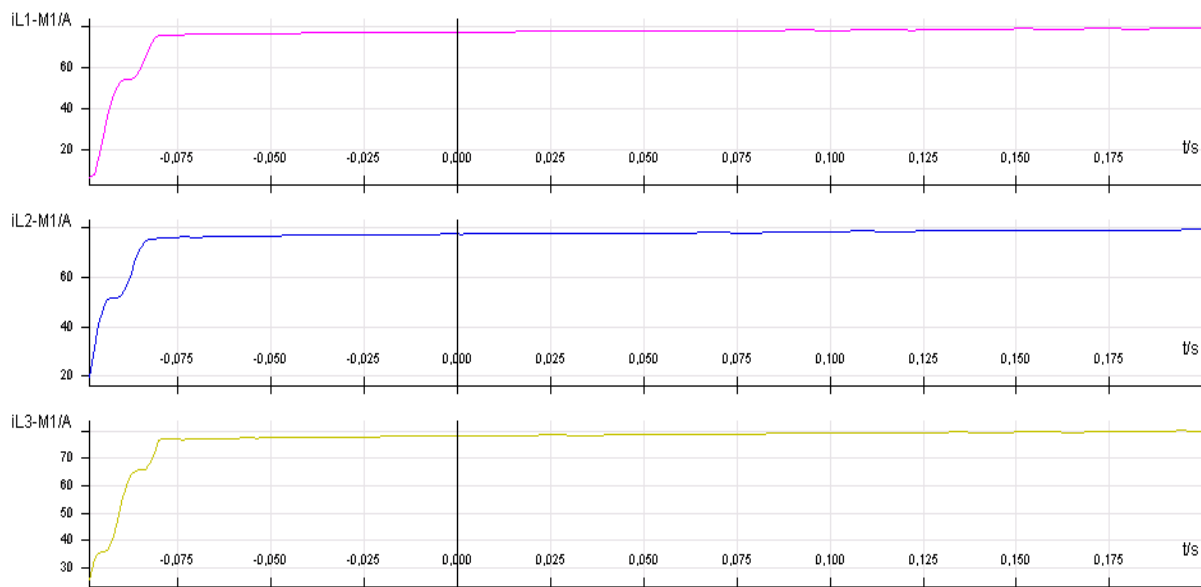
Slika 3 – Snimak struja kroz transformator T4 sa VN strane

Imajući u vidu da je struja kroz transformator T4 iznosila $1,59 \cdot I_n$ kao i da je prekostrujna zaštita sa sekundarne strane bila podešena na $1,5 \cdot I_n$, transformator je isključen nakon 10 s delovanjem prekostrujne zaštite sa sekundarne strane. Kasnijom analizom ovog događaja je utvrđena vrednost struje koja je dovela do isključenja transformatora i došlo se do zaključka da u rele nije ispravno unet podatak o snazi transformatora. Kako je tokom rekonstrukcije snaga transformatora podignuta za 20% time su i naznačene struje transformatora podignute takođe za 20%. Nominalna struja kroz transformator koju rele izračunava na osnovu unetih podataka se može odrediti preko formule (1).

Analizom se jasno pokazuje da bi u slučaju da je snaga na releju promenjena u skladu sa izvršenom modifikacijom hlađenja transformatora T4, struja bila u okviru granice od 1,5 r.j. te da rele u tom slučaju ne bi odreakovao. Ovako, sa zatečenim stanjem, s obzirom da rele računa struju na osnovu unetog naponskog nivoa i snage transformatora dogodila se situacija da rele odreakuje i isključi štice transformatora i pored činjenice da njegova bezbednost praktično nije bila ugrožena.

Ovaj događaj je ukazao na neophodnost blagovremenog praćenja svih promena parametara opreme i uklopnih stanja u 110 kV razvodnom postrojenju, a naročito nakon obavljenih rekonstrukcija, pri čemu je posebnu pažnju potrebno posvetiti podešenjima zaštitnih uređaja.

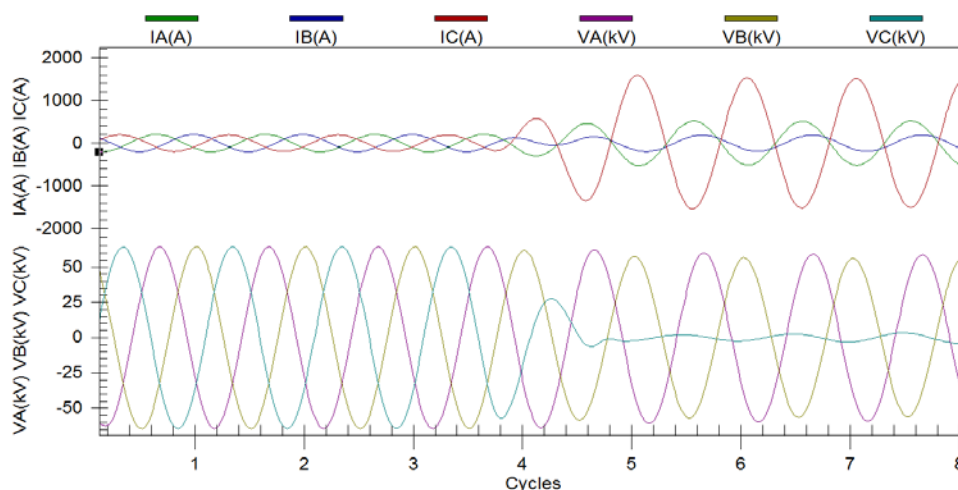
Slika 4 – Nastanak jednofaznog kvara

Na slici 4 se vidi nastanak najpre jednofaznog kvara, a kasnije njegov razvoj u dvofazni kvar (slika 5), a zatim i trenutak reagovanja releja tj. isključenja dalekovoda (slika 6). S obzirom na proizvođača releja na apscisama je prikazano vreme u ciklusima, gde je 1 ciklus = 20 ms.
