PODROBNO RAZMATRANJE SLUČAJEVA KVAROVA TRANSFORMATORA

S. SPREMIĆ¹, EPS - P.D. "Elektrovojvodina" - Sektor eksploatacije Uprave, Srbija
R. SAVIĆ, Minel Dinamo d.o.o., Srbija

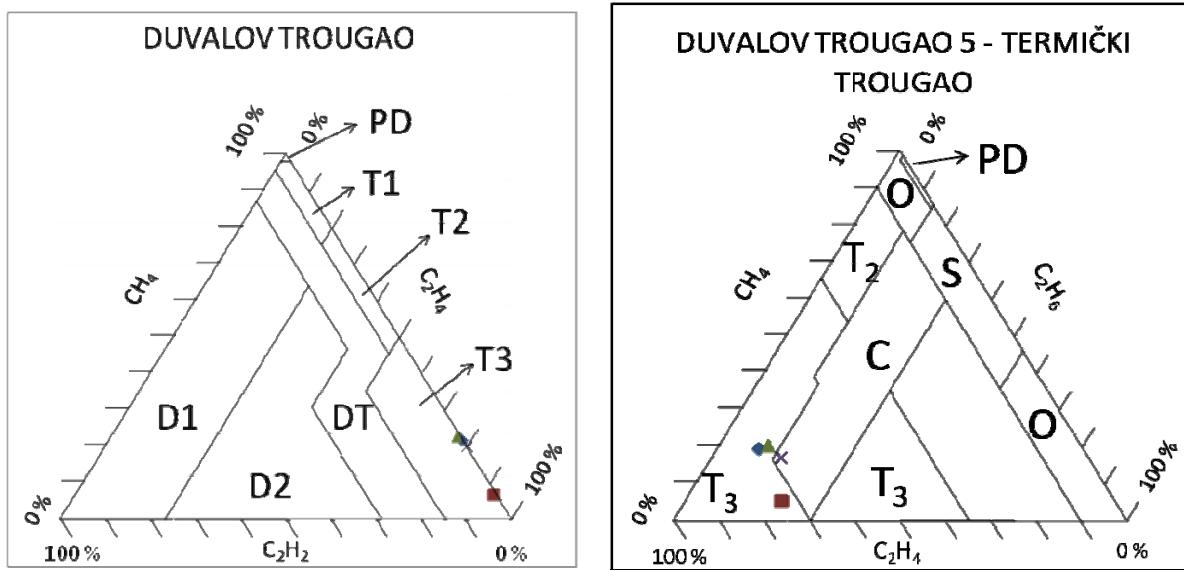
SLIKA 1 – Osnovni Duvalov trougao i Duvalov trougao 5 (tremički trougao) za slučaj 1

Na Slici 1 su prikazani osnovni Duvalov trougao i Duvalov trougao 5 koji se napravljen za termičke kvarove na visokim temperaturama oznake T2 i T3, tj. za dobijanje više podataka o termičkim kvarovima na visokim temperaturama ukoliko osnovni Duvalov trougao ukaže na iste. Sa Slike 1 se vidi da Duvalov trougao 5 ispravno postavlja tačke oblika romba i trougla (rezultati AGRU iz prvog i trećeg reda Tabele 1). Bliskost tih tačaka pokazuje da su odnosi gasova približno jednaki, tj. da je kod oba rezultata AGRU reč o istom kvaru. Za Duvalov trougao 5 sa slike 1 se mora napomenuti da su za razliku od originalnog strane etana i metana zamenjene – obrnute, ali bez obzira na to postavljanje tačaka u odgovarajuća područja je ostalo isto.

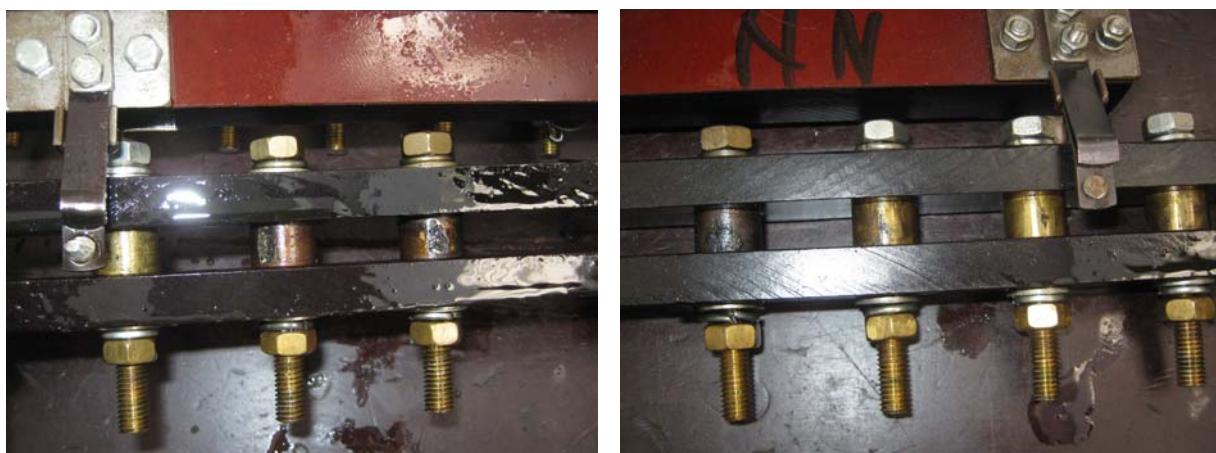
SLIKA 2 – Fotografije nekoliko oštećenih nepokretnih kontakata besteretnog menjачa

Nakon otvaranja transformatora pregledom je utvrđeno da nepokretni kontakti besteretnog menjачa izrađeni od mesinga imaju oštećenja u svim fazama za 5. položaj. Na Slici 2 je prikazan deo kontakata.

Pre pregleda transformatora AGRU je dala vrstu kvara, a merenja su ukazala na mesto kvara. Merenja su ukazala na značajan problem na kontaktima besteretnog menjacha u fazi "A" sa razlikom otpora od $0,1 \Omega$. Merenja u zatečenom 5. položaju su pokazala da su vrednosti otpora i u drugim fazama bile značajno povećane. Prilikom merenja otpora VN namotaja drugih transformatora iz pogona u zatečenom stanju su se dobijale dobre vrednosti otpora. Povećana vrednost otpora u zatečenom stanju transformatora iz pogona može da znači da postoje oštećenja kontakata uz moguće slabo naleganje kontakata (mali kontaktni pritisak i ili mala površina naleganja). Oštećenja kontakata se ogledaju u neravninama i stvaranju naslaga gareži što povlači smanjenu kontaktну površinu i povećanje prelaznog otpora čime se dalje povećava zagrevanje.

Na nekim pokretnim i nepokretnim kontaktima sa Slika 2 i 3 se vide neravnine za koje bi se moglo reći da im je uzrok slabo varničenje na maloj udaljenosti čemu bi mogao biti uzrok stvaranje gareži od ulja prilikom prethodnog pregrevanja. Postojanje male količine acetilena bi moglo značiti da se povremeno javlja slabo varničenje, iako se smatra da se manje količine acetilena stvaraju u tragovima već na temperaturama većim od 500°C [5]. Kod nekih slučajeva sličnih kvarova sa oznakom kvara T3 nije bilo acetilena iako su postojale veće količine etilena nego u ovom slučaju sa sličnim odnosima gasova. Svaka pojava acetilena, čak i u veoma malim količinama reda nekoliko ppm, mora da navede na dodatnu pažnju.

Pregledom je potvrđena vrsta kvara utvrđena sa AGRU i potvrđeno je glavno mesto kvara utvrđeno merenjima. Pregled je bio neophodan kako bi se utvrdio obim kvara. U odnosu na transformator prikazan u [6] koji je imao sličan kvar ovde su količine gasova bile značajno veće, a transformator je uz učestale AGRU radio oko 3 godine. Izvršena je zamena besteretnog menjacha.

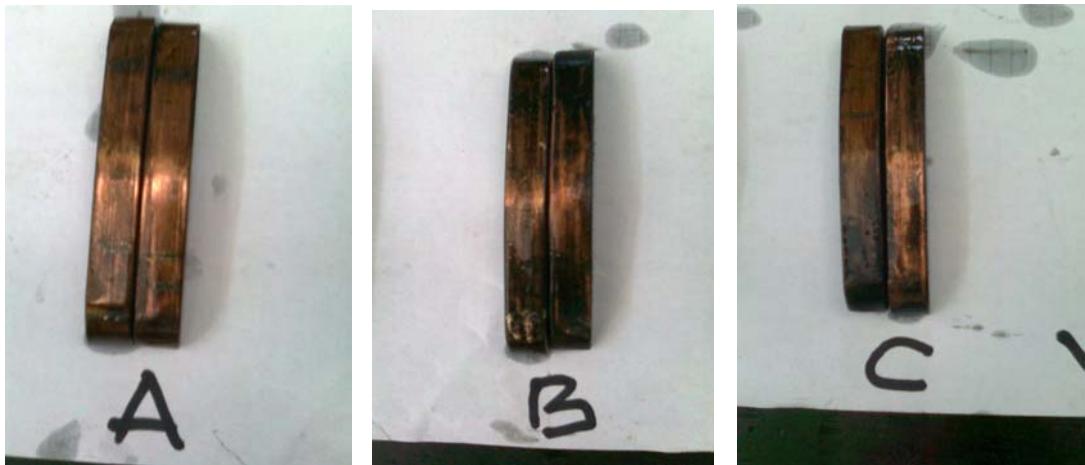
SLIKA 3 – Fotografije nekoliko oštećenih pokretnih kontakata besteretnog menjачa

Pregledom je utvrđeno da su i pokretni kontakti u svim fazama oštećeni u manjoj ili većoj meri. Pokretni kontakti su izrađeni od bakra. Na Slici 3 su prikazani pokretni kontakti sa letve regulatora koja je smeštena sa VN strane transformatora sa oznakama faza na papiru na kojem su postavljeni. Slično izgledaju i pokretni kontakti sa letve regulatora koja je smeštena sa NN strane transformatora.

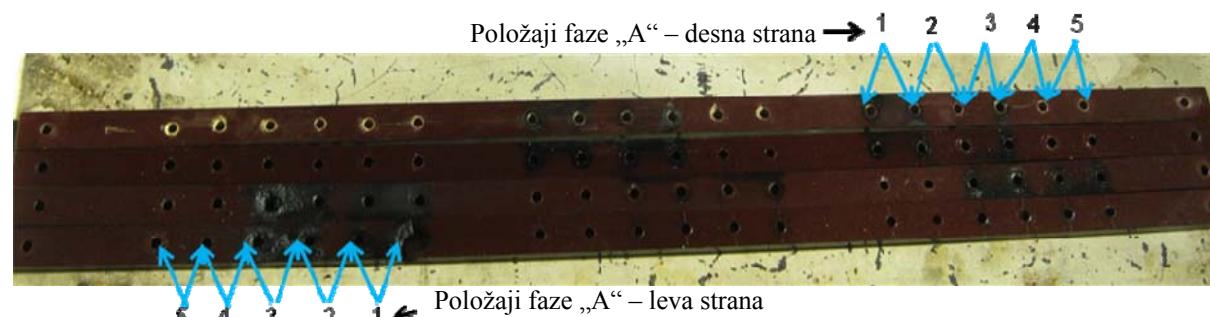
SLIKA 4 – Fotografija nosača nepokretnih kontakata (letve)

Izuvez međufaznih otpora VN namotaja ostale merene vrednosti su bile dobre. Na osnovu rezultata AGRU i merenja zaključeno je da je uzrok pregrevanja veliki prelazni otpor na kontaktima faze "A". Kako svaki položaj obuhvata dva nepokretna kontakta i u 4. položaju postoji relativno velika razlika otpora zbog učešća jednog nepokretnog kontakta koji se koristi i za 3. položaj (vidi Sliku 4).

Pre pregleda transformatora prva AGRU je ukazala na T3 kao kvar prema Duvalovom trouglu, ali se može reći da je T3 preovlađujući kvar, a sam pregled je pokazao da su na kontaktima postojala slabija električna pražnjenja - varničenje D1 i parcijalna pražnjenja PD (Slika 6). Takođe oštećenja na nosačima kontakata (letvama) izrađenim od tekstolita koji se sastoji od pamuka i fenolne smole ukazuju da je izvor povećane količine ugljenmonoksida CO pregrevanje tekstolita (Slika 4).

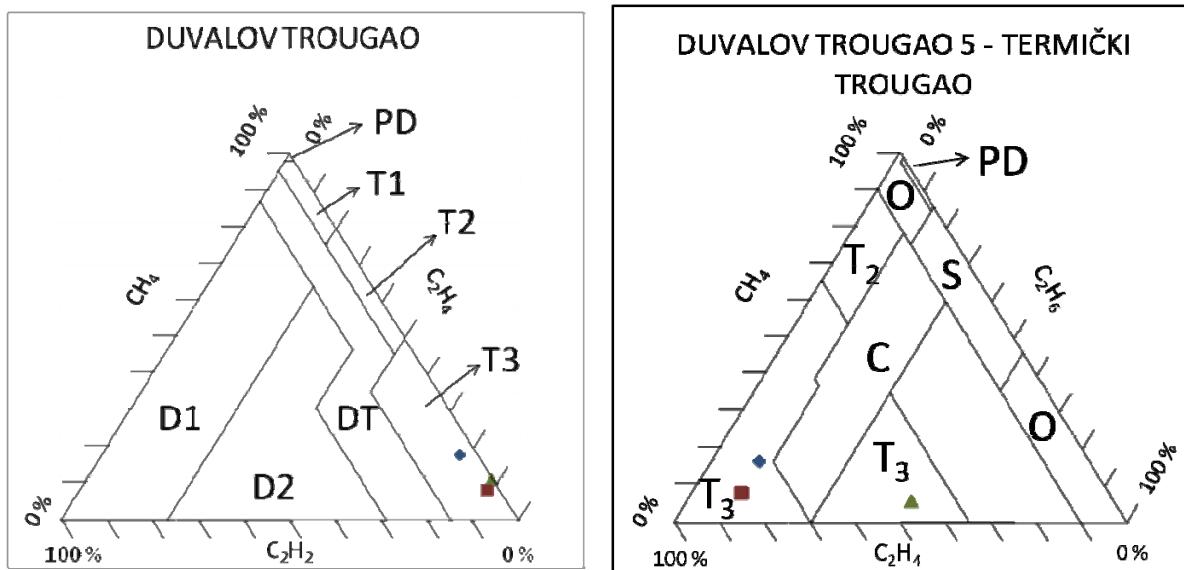
SLIKA 5 – Osnovni Duvalov trougao i Duvalov trougao 5 (tremički trougao) za slučaj 2

Na Slici 5 su prikazani osnovni Duvalov trougao i Duvalov trougao 5 za slučaj 2. Sa Slike 5 se vidi da su u osnovnom Duvalovom trouglu tačke oblika romba i trougla (rezultati AGRU iz prvog i trećeg reda Tabele 4) na većoj udaljenosti što ukazuje na promenu temperature kvara. Sagledavanje ostalih gasova i posebno velike količine etana C_2H_6 i relativno male količine metana CH_4 ukazuje da termički kvar za rezultat AGRU iz trećeg reda Tabele 4 nije tipa T3 nego T2 čime u ovom slučaju osnovni Duvalov trougao čini grešku. Pored ovog očigledno postojanje varničenja što pokazuje odrada buhole alarme sa zapaljivim gasovima nakupljenim u istom i relativno velika količina acetilena C_2H_2 u ulju bi rezultat AGRU iz prvog reda Tabele 4 (tačka oblika romba) trebalo postaviti u područje DT. Za Duvalov trougao 5 se mora napomenuti da i on postavlja tačku oblika trougla u područje T3 iako bi barem deo područja T3 u kojem se nalazi tačka oblika trougla trebao biti područje T2.

Na Duvalovom trouglu 5 bi se tačka oblika romba trebala nalaziti u području C koje označava moguće ugljenisanje papira. Moguće je i ugljenisanje druge vrste čvrste izolacije, u ovom slučaju nosača nepokretnih kontakata od tekstolita koji je napravljen od pamuka i fenolne smole. Pamuk je materijal čiji je hemijski sastav sličan papiru.

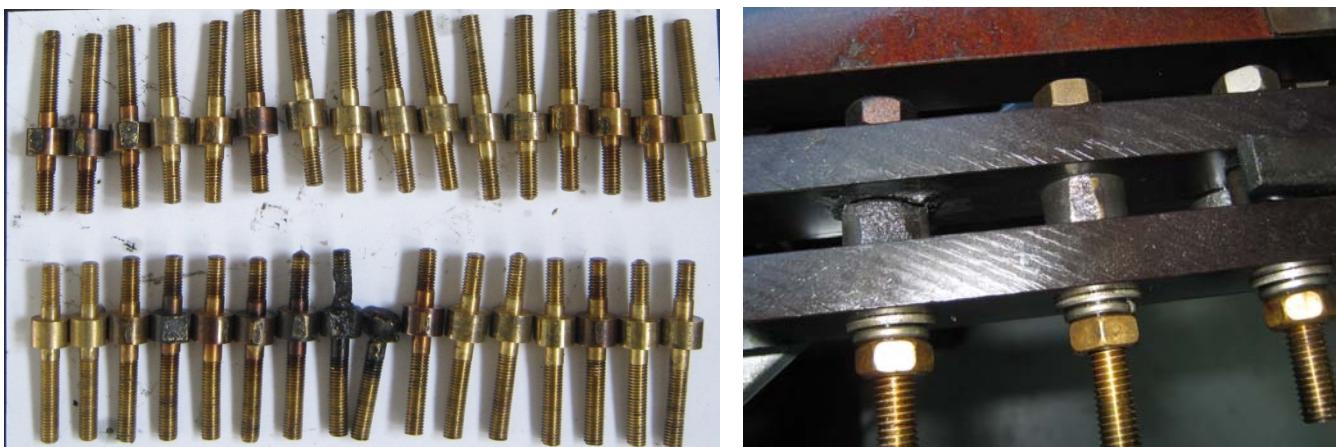
SLIKA 6 – Fotografija nepokretnih kontakata (levo) i nosač nepokretnih kontakata pre rastavljanja (desno)

Zbog značajnog povećanja količina gasova odlučeno je da se izvrši zamena transformatora. Transformator je poslat u fabriku i nakon otvaranja je utvrđeno značajno oštećenje većeg broja nepokretnih kontakata izrađenih od mesinga u svim fazama što je prikazano na Slici 6. I pokretni kontakti izrađeni od bakra su imali značajna oštećenja.

Pregledom je utvrđeno da nepokretni kontakti besteretnog menjača imaju oštećenja u svim fazama za 3. položaj s tim da su oštećenja najveća u fazi "A". S obzirom da kontakti u 1. položaju besteretnog menjača imaju oštećenja transformator je u nekom ranijem periodu radio u 1. položaju. Nepokretni kontakti (parovi kontakata) su neoštećeni za 5. položaj u svim fazama.

Pregledom je potvrđena preovlađujuća vrsta kvara T3 utvrđena sa prvom AGRU prema Duvalovom trouglu, potvrđeno pregrevanje čvrste izolacije i potvrđeno je mesto kvara utvrđeno merenjima. Pregledom je takođe uočeno da postoje ili su postojale druge vrste kvarova. Pregled je bio neophodan kako bi se utvrdio obim kvara. Izvršena je zamena besteretnog menjača.
