ANALIZA KVAROVA MERNIH TRANSFORMATORA 110 kV I ODVODNIKA PRENAPONA 110 kV

ANALYSIS OF FAILURES OF INSTRUMENT TRANSFORMERS 110 kV AND SURGE ARRESTERS 110 kV

Dušan OBRADOVIĆ, Elektrodistribucija Srbije, TC Novi Sad - Sektor za održavanje EEO i MM, Srbija

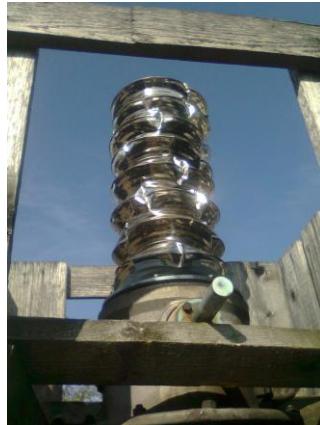
SLIKA 1 – IZGLED MEMBRANE

U 2017. godini je prilikom merenja parcijalnih pražnjenja utvrđeno pet MT sa parcijalnim pražnjenjima što je potvrđeno GH analizom ulja i oni su zamenjeni. Oni nisu ubaćeni u Tabelu 1 iako kvar postoji. I pre toga su ispitivanjima pronađeni MT sa parcijalnim pražnjenjima koji su zamenjeni i koji takođe nisu ubaćeni u Tabelu 1. Ciljanim GH analizama u 2015. i 2016. godini na starijim i novijim MT [2] su, od 73 ispitana komada, na 9 pronađene različite vrste kvarova: grejanje, parcijalna pražnjenja i slaba električna pražnjenja ili kombinacija prethodno navedenih. U Tabeli 1 se pod rednim brojem 7 nalazi MT kod kojih je došlo do pojave dima i izobličenja ekspanzione posude (membrane) i pod rednim brojem 18 izobličenja membrane, a GH analiza je potvrdila parcijalna pražnjenja. Na Slici 1 je prikazan izgled membrane zbog naglog stvaranja gasova usled parcijalnih pražnjenja za redni broj 18.

U Tabeli 2 su dati rezultati GH analize predmetnog MT koji potvrđuju prisustvo parcijalnih pražnjenja. Mala količina acetilena pokazuje da su postojala i slaba električna pražnjenja.

Gasovi	H ₂	CH ₄	C ₂ H ₂	C ₂ H ₄	C ₂ H ₆	CO	CO ₂
Količine u ppm	13782	2986	3	6	507	40	791

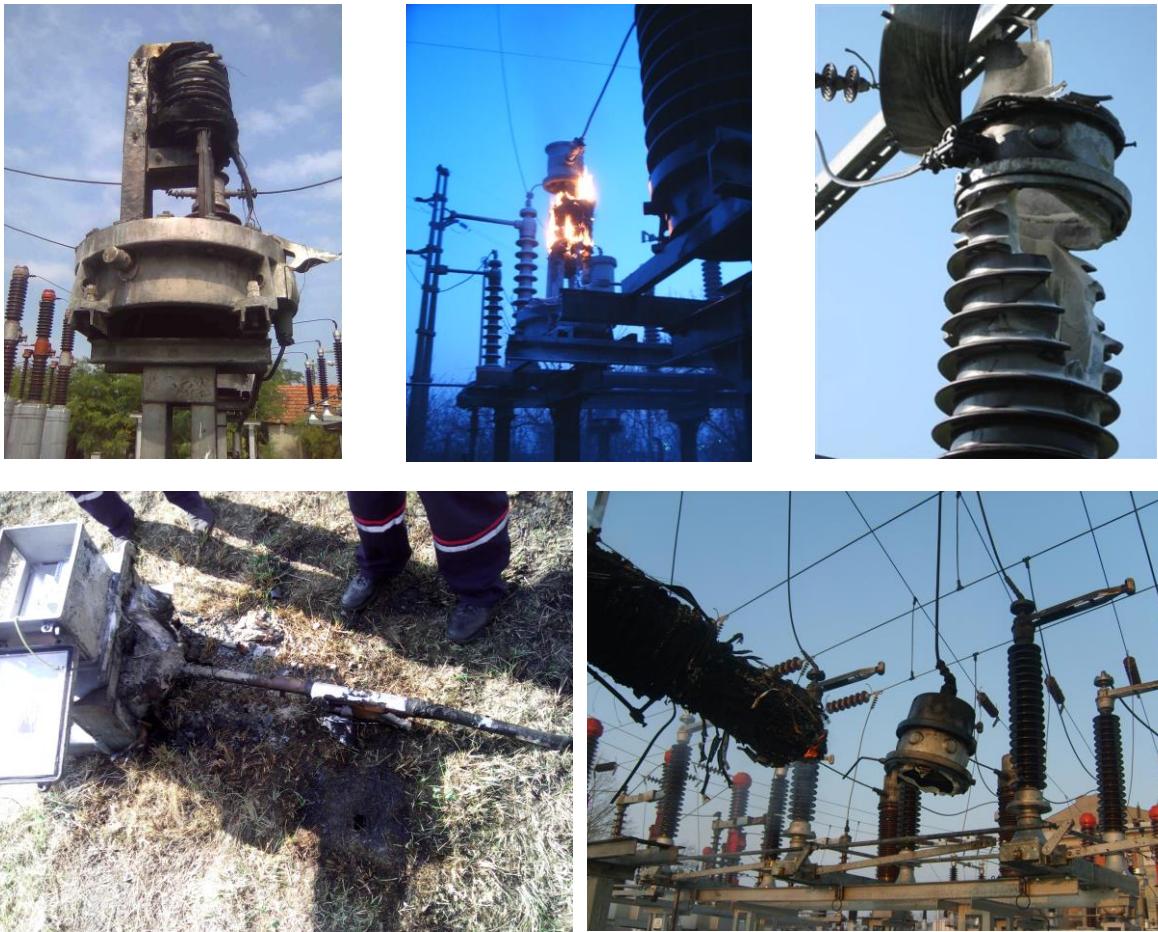
SLIKA 2 – EKSPLOZIJE MT

Prosečna starost mernih transformatora 110 kV iz Tabele 1 je 29,21 godinu. Prosečna starost bi bila nešto veća jer je napredni transformator 110 kV pod rednim brojem 14 iz Tabele 1 bio u vreme kad je eksplodirao stariji od 40 godina čime bi prosečna starost za svih 20 bila oko 30 godina.

Na Slici 2 su prikazani eksplodirani MT. Kao što se može videti na gornje tri slike i na donjoj levo, eksplozija bi potpuno ili delimično raznela porcelanski izolator uz manju ili veću štetu na drugoj opremi i uređajima u transformatorskoj stanici (rastavljači, prekidači, transformator, izolatori, ormani, kablovi,...). Pored toga i vatru od raspršenog zapaljenog mineralnog izolacionog ulja može da ošteći predmetnu opremu. Na donjoj slici desno je MT (nakon skidanja sa postolja) sa kompozitnim izolatorom. Kompozitni izolator se usled probroja i visokog pritiska odvojio od “kazana” i odleto u vazduh vezan priključnom stezaljkom na aluminijumsko uže. Kompozitni izolatori su zbog mogućih eksplozija bolja varijanta jer izazivaju manju štetu na okolnoj opremi i uređajima.

U 2010. godini je počela ciljana zamena većeg broja MT najstarijih tipova SA i VA u poljima u kojima se nalazio jedan ili više MT sa lošim karakteristikama po rezultatima GH analize. Kasnije su menjani manje stari, a prilikom nekih rekonstrukcija transformatorskih stanica zamenjeni su zatečeni stariji MT.
