## **ANALIZA NEUOBIČAJENIH KVAROVA U TS 110/X kV I PREDLOZI MERA ZA NJIHOVU PREVENCIJU**

### **ANALYSIS OF UNUSUAL FAULTS IN TS 110/X kV AND SUGGESTIONS FOR MEASURES FOR THEIR PREVENTION**

Vidoje MIJATOVIĆ, „Elektrodistribution Serbia“ d.o.o. Beograd, Ogranak ED Sombor, Srbija  
Dario ĐANIĆ, „Elektrodistribution Serbia“ d.o.o. Beograd, Ogranak ED Sombor, Srbija

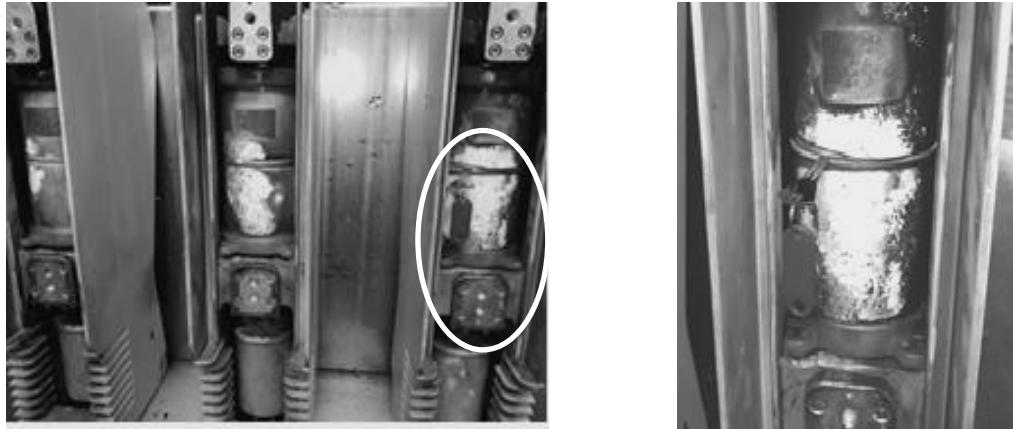
Događaj koji ćemo opisati desio se 31. marta 2019. godine u TS 110/20 kV Sombor 2. Tom prilikom su ispala oba ET usled čega je znatan deo konzuma bio bez napona na duži vremenski period. Prvo je ispao ET1 delovanjem sabirničke zaštite, a odmah zatim i ET2 delovanjem njegove sabirničke zaštite. Ceo konzum ove TS je ostao bez napona. Po dolasku dežurne ekipe na lice mesta uočeno je da je došlo do probroja prolaznog izolatora na fazi L2 glavnih sabirnica ET1, između ćelije SP 20 kV i izvodne ćelije „Selenča 1“. Vidni su bili i tragovi luka u samoj ćeliji SP 20 kV koji su bili intenzivniji oko njegovog prekidača. Neuobičajeno je to da je sabirnička zaštita isključila i ET2 koji sa ovim sabirnicama, naizgled, nije ni u kakvoj vezi. Zbunjujuće je bilo i to što je u HRD listi zabeleženo da je reagovala prekostrujna zaštita SP 20 kV iako je njegov prekidač bio isključen. Kada su isključeni rastavljači glavnih i pomoćnih sabirnica SP 20 kV ET2 je uključen, a veliki deo konzuma ET1 je napojen manipulacijom u dubini mreže. Deo ekipe je pristupio zameni havarisanog prolaznog izolatora i saniranju posledica kvara, a mi smo, detaljnijim pregledom prekidača SP 20 kV utvrdili da su polovi prekidača vidno oštećeni električnim lukom, a pogotovo pol L1.

SLIKA 2 - HAVARISANI PREKIDAČ SP20 I IZGLED NAPUKLE KOMORE

Uočili smo i da je vakuumska komora za gašenje luka na fazi L1 pukla, tj. da je izgubila vakuum. Zaključak koji smo pri tom doneli, bio je, blago rečeno, uznemirujući. Naime, najverovatniji scenario je bio da je pri jednoj od manipulacija uključenja ili isključenja prekidača SP 20 kV došlo do pucanja komore.

Sve manipulacije koje su sa njim obavljane bile su redovne tj. takve da je ili vršeno paralelovanje transformatora ili napajanje izvoda preko pomoćnih sabirnica pri čemu je sa obe strane komore bio isti potencijal i prilikom uključenja i prilikom isključenja. U skladu sa tim jasno je da nije moglo doći do pojave luka i ove manipulacije su se mogle izvršiti i sa komorom u ovakovom, havarisanom stanju. Međutim, prilikom ispada transformatora, kao što je ovde bio slučaj, jedan kraj prekidača, a time i neispravna komora, je na nominalnom naponu, a druga je na nultom potencijalu. Tada dolazi do preskoka na neispravnoj komori i pojavi luka koji prvo oštećuje druge dve komore i kreće se na gore. Otuda i pobuda zaštite SP20 iako je prekidač isključen. Ovaj kvar je trajao oko 150 ms, ali je uspeo da napravi dosta štete. Prekidač snage SP20 je morao biti zamenjen, a šteta u ovom delu ćelije sanirana.

Posebno napominjemo da je ovaj prekidač proizvod eminentnog proizvođača, proizveden 2011. godine sa brojem odrada 375, dakle, daleko ispod njegovog radnog veka i po godinama i po broju odrada. Uznemirujuće je to što je ovaj prekidač u ovakovom stanju, verovatno, bio više meseci i što su sa njim vršene manipulacije. Do pojave luka je moglo doći i pri isključenju ET od strane zaštita koje pokreću automatiku AUS pri čemu bi, najverovatnije, došlo i do ispada drugog transformatora. Dakle, on predstavlja potencijalni tempirani uređaj koji pri pojavi havarije, vrlo verovatno, može da dovede do njene eskalacije. Analizom manipulacija SP20 na osnovu HRD lista, mesecima unazad, nismo primetili nikakvu nepravilnost ili pojавu pobude neke od zaštita koja bi nam ukazalo na problem koji postoji sa ovim prekidačem iako su, tokom nedavne rekonstrukcije, zamenjeni svi zaštitni uređaji novom, mikroprocesorskom zaštitom. Ovakvih prekidača imamo ukupno 8 na području našeg ogranka što na prekidačima SP20 što na TP20. Izvršili smo njihovu hitnu vanrednu proveru tako što smo, u isključenom stanju, jedan kraj prekidača uzemljili, a na drugi doveli napon od 20 kV. Ni kod jednog nismo utvrdili ovaku neispravnost. Kako je proboj vakuumskih komora prekidača uočen i kod drugog tipa prekidača, drugog proizvođača, ali sa elektromagnetskim pogonom, kojih ima veliki broj u našem Ogranku, kako na TS 110/20 kV tako i na reklozerima uveli smo kao obavezu naponskog ispitivanja komora prekidača u isključenom stanju i to jednom godišnje.

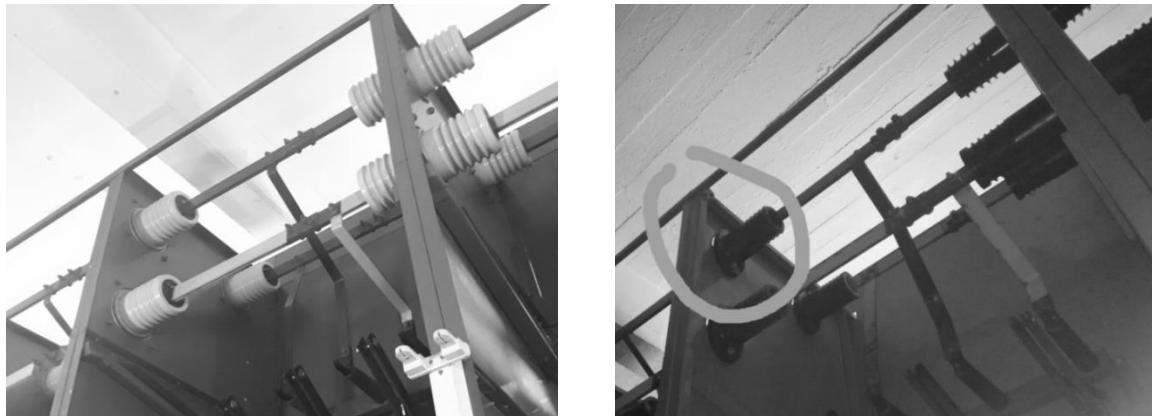
Neuoobičajenost ovih događaja se ogleda u sledećem: u TS Odžaci i Sombor 2 je registrovano **27** ispada uzrokovanih probojem prolaznih izolatora (od čega 15 u Odžacima i 12 u Somboru 2), a u TS Apatin i Crvenka nije zabeležen **ni jedan**.

Osnovna razlika između ovih TS je u tome što su u Apatinu i Crvenki prolazni izolatori porcelanski, a u Somboru 2 i Odžacima epoksidni. Važno je napomenuti da su ove dve TS opremljene zemljospojnim prekidačem i da je broj njegovih odrada jako veliki pre svega zbog velikog broja i dužine nadzemnih vodova. Pri svakoj odradi zemljospojnog prekidača postrojenje kratkotrajno dolazi pod napon faze koja se uzemljava tako da je napon na izolatoru jednak međufaznom naponu i upravo su ovo situacije u kojima, najčešće, dolazi do proboga.

SLIKA 3 – PROLAZNI IZOLATORI NA RAZVODU 20 KV: PORCELANSKI I EPOKSIDNI

Interesantna su iskustva iz njihove ispitne laboratorije. Merili smo struju odvođenja u slučaju kada je deo sabirnica montiran u skladu sa njihovim uputstvom i kada je deo sabirnica provučen kroz izolator bez distancera. U prvom slučaju je struja odvođenja bila svega nekoliko pikokulona (pC), a u drugom stotine mikrokulona (mC)! Naoružani ovim iskustvima pristupili smo korekciji montaže montiranih izolatora, a pri zameni smo izričito vodili računa da se ispoštuju gore navedeni uslovi. Na žalost, nismo mnogo postigli. Opet je dolazilo do probroja izolatora kako starih tako i novih. Ovaj problem je prisutan u skoro svim TS 110/20 kV na području nekadašnje Elektrovojvodine koje imaju epoksidne prolazne izolatore. Dali smo inicijativu za hitnu nabavku i zamenu ovih izolatora sa porcelanskim.

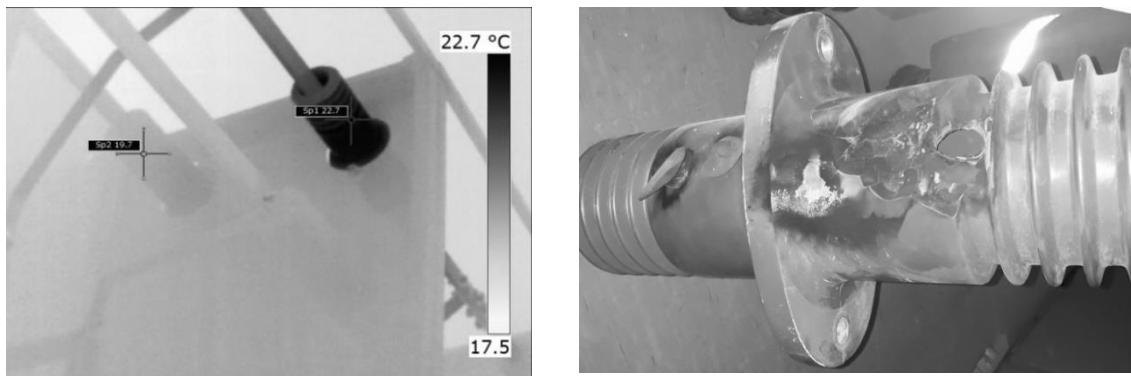
Ispad transformatora usled proboga prolaznih izolatora su dramatični događaji. Veliki broj potrošača ostaje bez napajanja [2], sanacija štete i vraćanje postrojenja u redovan pogon dugo traje i zahteva veliki broj izvršilaca kako u samoj transformatorskoj stanici tako i ekipa na terenu koje se angažuju da proslede napon do potrošača. Najčešće je probog ovih izolatora praćen praskom, delovi izolatora lete po prostoriji i mogu da ozlede čoveka ili oštete opremu u postrojenju, a sama prostorija je ispunjena dimom. Proboj jednog izolatora vrlo često doveđe do proboga jednog ili dva susedna. Prilikom zamene izolatora neophodno je demontirati sekciju sabirnica koja kroz njega prolazi, a na koju su vezani sabirnički rastavljači i kasnije ih, po zameni izolatora ponovo montirati na svoje mesto. Za detaljniju sanaciju tragova havarije kao što je farbanje mesta preskoka na postrojenju i sabirnicama čeka se godišnji remont TS tokom koga se cela sabirnička sekcija isključi i obezbedi od povratnog napona. Farbanje je neophodno da bi se uočili novi tragovi preskoka radi analize i prevencije novih ispada.

SLIKA 4 – TERMOVIZIJSKA SLIKA PROLAZNOG IZOLATORA KOJI JE POD SUMNJOM I SLIKA HAVARISANOG IZOLATORA

Međutim, i pored svih naših naporu je samo tokom 2019 godine na TS Sombor 2 četiri puta došlo do ispada ET usled probroja ovih izolatora. Interesantan je podatak da su pored starih, probijali i novi, nedavno zamenjeni izolatori. Iz ovog razloga smo intenzivirali napore u pronalaženju rešenja ovog problema. Dogovorili smo posetu našeg stručnog tima domaćoj fabrići koja proizvodi ove izolatore. Ova poseta je bila izuzetno konstruktivna. Tu smo videli da je svaki njihov prolazni izolator komadno ispitivan na parcijalna pražnjenja. Skrenuli su nam pažnju da je neophodno ispoštovati uslove montaže, a to se ogleda u sledećem:

Pokušali smo da delujemo preventivno tako što smo ispitivali celu sabirničku sekciju na parcijalna pražnjenja da bi otkrili eventualne vazdušne šupljine u dielektriku nastale u procesu proizvodnje [1], vršili vanredne termovizijske pregledе, a pri svakom obilasku TS izričito obraćali pažnju na zvuk električnog pražnjenja koji često prethodi proboru.

- prilikom provlačenja sabirnica obavezno montirati distancere koji drže sabirnice u centru izolatora i ostvaruju električni kontakt između sabirnica i unutrašnjeg provodnog ekrana izolatora,
- deo sabirnica na koji se distancer oslanja ne sme biti ofarban,
- ekran je neophodno dodatno uzemljiti, iako se on pri montaži pričvršćuje za metalni deo postrojenja.

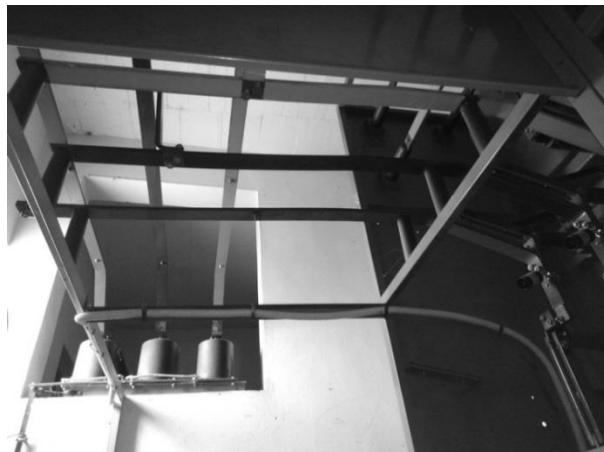
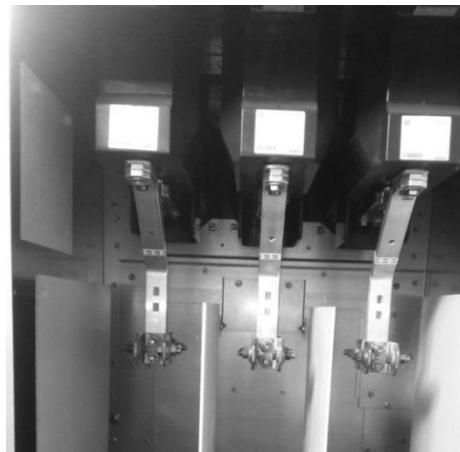
**SLIKA 5 – DELOVI 20 KV RAZVODA VAN ZONE ŠTIĆENJA DIFERENCIJALNE ZAŠTITE KOD POSTROJENJA NA SPRATU I U METAL OKLOPLJENIM ĆELIJAMA**

U oba slučaja došlo je do preskoka između faza na sabirnicama. Moguće je da je događaj krenuo kao zemljospoj, ali je prerastao u kratak spoj. Pri ovom kvaru se pobudila kratkospojna sabirnička zaštita i u vremenu od 150 ms isključi prekidač snage TP 20 kV, ali se time ne odvoji kvar jer je kvar pre tog prekidača. Kvar je trajao 1,5 ili 2 s dok zaštita neutrale 20 kV ili prekostrujna zaštita TP 110 kV nije isključila prekidač TP 110 kV. Koja zaštita će ga isključiti zavisi od toga da li je kvar imao i komponentu zemljospaja ili je bio čist kratak spoj. Nalazom na licu mesta, kod oba

tipa postrojenja, uočena su masovna razaranja. Kod otvorenog razvoda nedostajali su celi delovi sabirnica, potporni izolatori su bili prekriveni sa gareži, a pod je bio prekriven istopljenim bakrom. Kod metal oklopljenog postrojenja došlo je do potpunog razaranja elemenata iz tog dela čelije, topljenje kratke bakarne veze, SMT i uvodni izolatori spaljeni i neupotrebljivi. Moram napomenuti da metal oklopljeno postrojenje nije opremljeno indikatorima luka, a samim tim ni zaštitom od pojave luka, koja je namenjena upravo ovakvim kvarovima. Saniranje ovog kvara na otvorenom razvodu je bilo relativno lako, ali je, pored monterske ekipe zahtevalo angažovanje i bravara u trajanju nekih 6 radnih sati. Međutim, kod metal oklopljene čelije to nije bio slučaj. Bilo je potrebno hitno nabaviti kompletno nov donji deo čelije, što je trajalo više od mesec dana uz transport, zamenu i ispitivanje. Osnovni uzrok ovlike štete je, pre svega, dugačko vreme trajanja kvara tokom koga smo imali transformator od 31,5 MVA u kratkom spoju. Naše rešenje ovog problema je izuzetno jednostavno. Naime, povezali smo da kratkospojna sabirnička zaštita 20 kV isključuje i prekidač TP 110 kV. Na taj način ovaj kvar umesto da traje 2 s bude isključen za 150 ms. Ovo rešenje deluje trivijalno, ali je problem što ni na jednoj našoj transformatorskoj stanici, kao i na području cele Vojvodine, ono nije implementirano. U nekim Ograncima su kolege uočile ovaj problem i rešile ga, ali ono nije sprovedeno kao tipsko rešenje. Interesantno iskustvo sa ovim rešenjem je da pri pojavi kvara na sabirnicama posle prekidača TP 20 kV kvar biva isključen isključenjem tog prekidača, dok prekidač TP 110 kV ostane uključen. To objašnjavamo većom inercijom prekidač 110 kV u odnosu na prekidač 20 kV, tako da pobuda prestane pre nego prekidač 110 kV bude isključen. Na neki način je postignuta i selektivnost ove zaštite. Svakako bi najbolje rešenje bilo da se, gde je to tehnički izvodljivo, upgrade zaštite od pojave luka koje za manje od 10 ms detektuju luk i generišu nalog isključenja.
