ANALIZA RADA SISTEMA RELEJNE ZAŠTITE U TS 35/10 KV ZAGRAĐE PRI KVARU U SAMOM ENERGETSKOM TRANSFORMATORU

ANALYSIS OF SYSTEM FOR RELAY PROTECTION IN S/S "ZAGRAĐE" WHEN THE FAULT WAS APPEARED INSIDE THE POWER TRANSFORMER

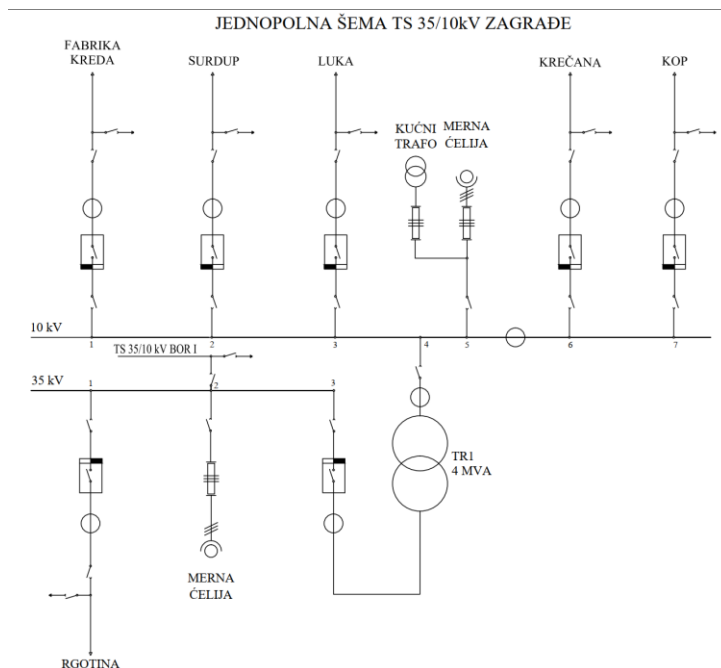
SLIKA 1. JEDNOPOLNA ŠEMA TS „ZAGRAĐE“ 35/10 KV.

Ovde je važno spomenuti par činjenica. Jedna je da 10 kV izvodi imaju instalisane strujne merne transformatore samo u prvoj i trećoj fazi, tj. da na 10 kV izvodima postoji dvofazna prekostrujna i kratkospojna zaštita. Na izvodima ne postoji usmerena zemljospojna zaštita. Kao zaštita od zemljospoja na izvodu koristi se neselektivni automatski tragač zemljospoja i homopolarna naponska zaštita kao rezervna zemljospojna zaštita. Druga je da od zaštita transformatora postoje sledeće zaštite: buholc, kontakti termometar, prekostrujna i zemljospojna zaštita na 35 kV strani. Na signalnom tabloju u trafostanici nije se pojavio nijedan signal o delovanju relejne zaštite. TS 35/10 kV „Zagrađe“ ima instalisan jedan transformator snage 4 MVA i pet 10 kV izvoda. Mreža koja se napaja iz TS 35/10 kV „Zagrađe“ je uglavnom nadzemna mreža sa dva izvoda koji su kablovski, ali male dužine. Računska kapacitivna struja zemljospoja iznosi manje od 15 A. Jednopolna šema transformatorske stanice „Zagrađe“ je prikazana na sledećoj slici (Slika 1.).

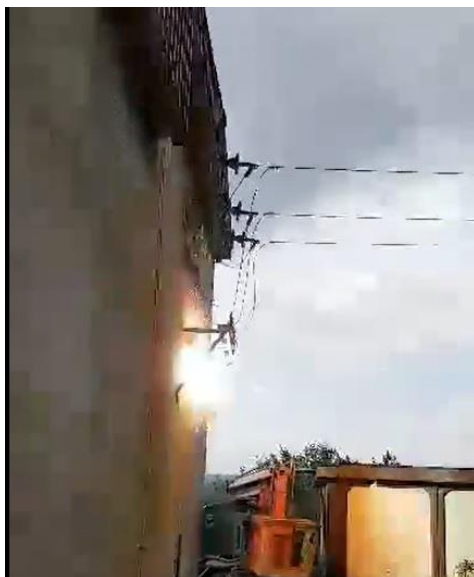
Na mestu kvara zemljište je bilo veoma suvo. Zbog sumnje da zbog prethodno spomenutog razloga nije došlo do pojave nulte komponente napona, odlučeno je da se primarni kvar napravi na izlaznom portalu 10 kV izvoda Luka u samoj transformatorskoj stanici. Prilikom ovog kvara dolazi do pojave velike struje kvara koja nije očekivana prilikom jednofaznog zemljospoja u izolovanoj mreži. Zbog očekivane male struje zemljospoja, primarni kvar je napravljen preko provodnika malog poprečnog preseka i sami spojevi nisu bili dovoljno jaki da izdrže visoku vrednost struje koja se tom prilikom javila. Na sledećoj slici (Slika 2.) je trenutak u kojem je veza, koja je korišćena za primarni kvar, izgorela.

SLIKA 2. PRIMARNI KVAR NA IZLAZNOM PORTALU.

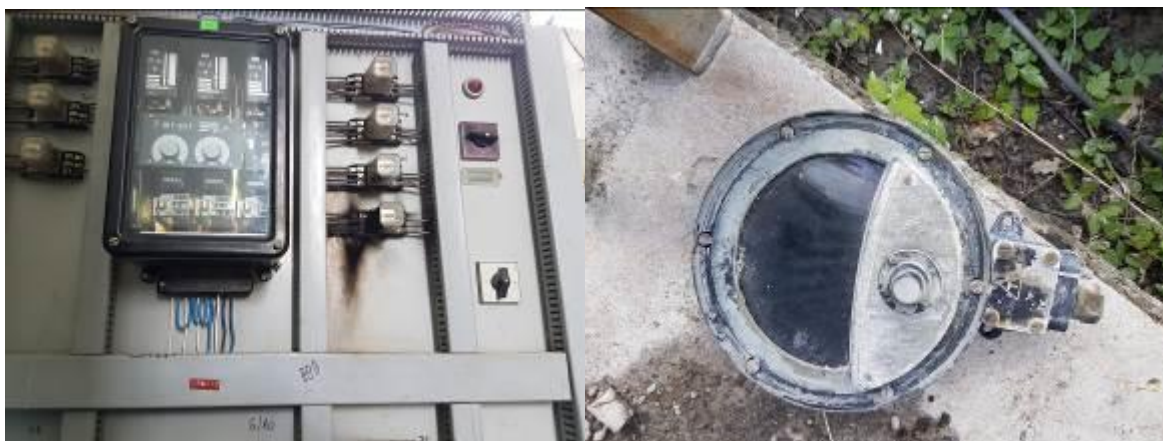
Primarni kvar je napravljen u istoj fazi kao i originalni kvar (faza „L2“) u kojoj nema strujnog mernog transformatora i prekostrujne i kratkospojne zaštite. Usled pojave velike struje kvara dolazi do delovanja prekostrujne zaštite na 35 kV strani transformatora koja je vremenski zategnuta. Takođe, usled prolaska struje kvara dolazi do pregorevanja vezice uzemljenja 10 kV kablovske glave kod samog transformatora, nakon čega izgorela vezica pada na kontaktni termometar i preko njegovog kabla sprovodi 10 kV napon u sekundarna kola relejne zaštite transformatora. Na narednoj slici (Slika 3.) su prikazana oštećenja na kontaktnom termometru i sekundarnim kolima relejne zaštite.

SLIKA 3. OŠTEĆENJA NA KONTAKTNOM TERMOMETRU I SEKUNDARNIM KOLIMA RELEJNE ZAŠTITE.

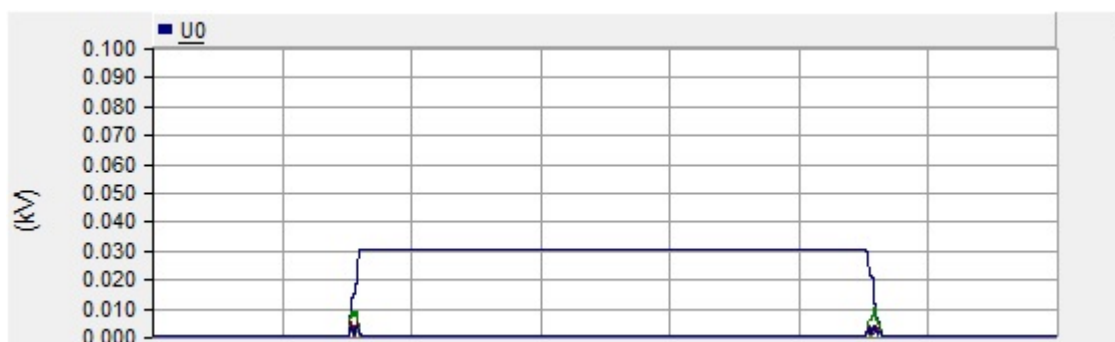
Dakle, nakon svih ispitivanja i prikupljenih informacija, posumljalo se da je zapravo došlo do kvara unutar samog transformatora, tačnije do proboja izolacije namotaja prema masi i to negde vrlo blizu zvezdišta što je imalo za posledicu da je sekundar transformatora direktno uzemljen, a samim tim je mreža 10 kV radila sa direktno uzemljenom neutralnom tačkom. Pretpostavlja se da je do ovog proboja došlo prilikom nekog od predhodnih kvarova, tj. pre kvara na 10 kV izvodu „Luka“. Kod mreža koje rade sa direktno uzemljenom neutralnom tačkom, prisustvo nulte komponente napona pri jednofaznim kvarovima je zanemarivo, pa otuda i nereagovanje homopolarne naponske zaštite transformatora. Takođe struja kvara jednofaznog zemljospoja je velika. Pri prvom kvaru i prvom simuliranom kvaru nije došlo do pojave velike struje kvara jer se radi o nadzemnomvodu malog poprečnog preseka i velike dužine. Otežavajuća okolnost je što je faza pogođena kvarom, ona u kojoj nije instalisan strujni merni transformator, pa je zaštita izvoda takođe ostala „slepa“. Zbog nepostojanja zaštite u srednoj fazi kvar bi jedino mogla da vidi prekostrujna zaštita transformatora na 35 kV čiji je prag podešenja 100A 1,5 sekundi, što iznosi 350A kad se svede na 10 kV. Prilikom drugog simuliranog kvara na izlaznom portalu 10 kV, impedansa petlje kvara je bila mala, pa je struja kvara imala veliku vrednost. Naravno, prekid provodnika za uzemljenje kablovke glave 10 kV preko koje je bio uzemljen transformator potkrepljuje tezu o velikoj struji jednofaznog zemljospoja koja je jedino moguća ukoliko je mreža uzemljena. Uzimajući u obzir da neutralna tačka sekundara transformatora nije uzemljena i da u normalnom pogonu nije postojala nulta komponenta napona jedino je moguće da je u samom transformatoru došlo do proboja izolacije u neposrednoj blizini neutralne tačke. Radi potvrde iznetih pretpostavki za nultu komponentu napona, kreirana je simulacija čiji ulazni podaci odgovaraju razmatranoj transformatorskoj stanici i situaciji na terenu. Na sledećim slikama (Slika 4. i Slika 5.) će biti prikazani rezultati simulacije. Konkretno, biće prikazane efektivne sekundarne vrednosti nultog napona pri radu mreže sa izolovanim zvezdištem i pri radu mreže sa direktno uzemljenim zvezdištem, respektivno. Može se uočiti da je vrednost nultog napona pri kvaru u mreži sa direktno uzemljenim zvezdištem jako niska i ispod podešene granice delovanja, što za posledicu ima da homopolarna naponska zaštita transformatora TR1 ne reaguje na konkretan kvar.

SLIKA 4. EFEKTIVNA VREDNOST NULTOG NAPONA U MREŽI SA IZOLOVANOM NEUTRALNOM TAČKOM.

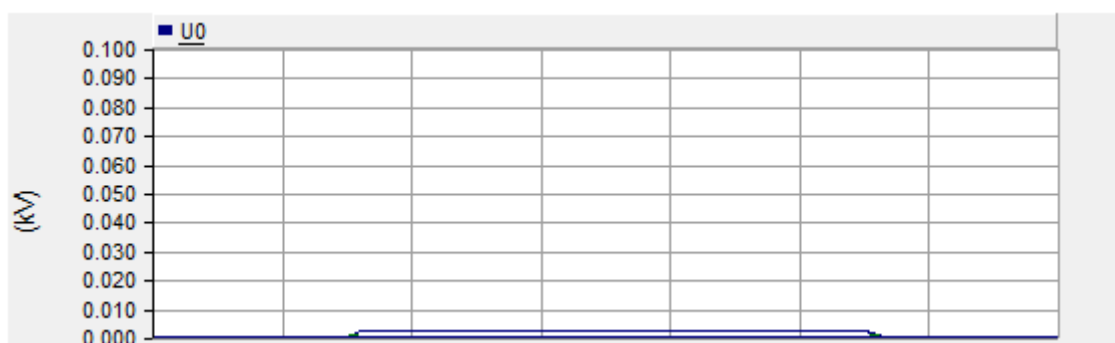
SLIKA 5. EFEKTIVNA VREDNOST NULTOG NAPONA U MREŽI SA DIREKTNO UZEMLJENOM NEUTRALNOM TAČKOM.

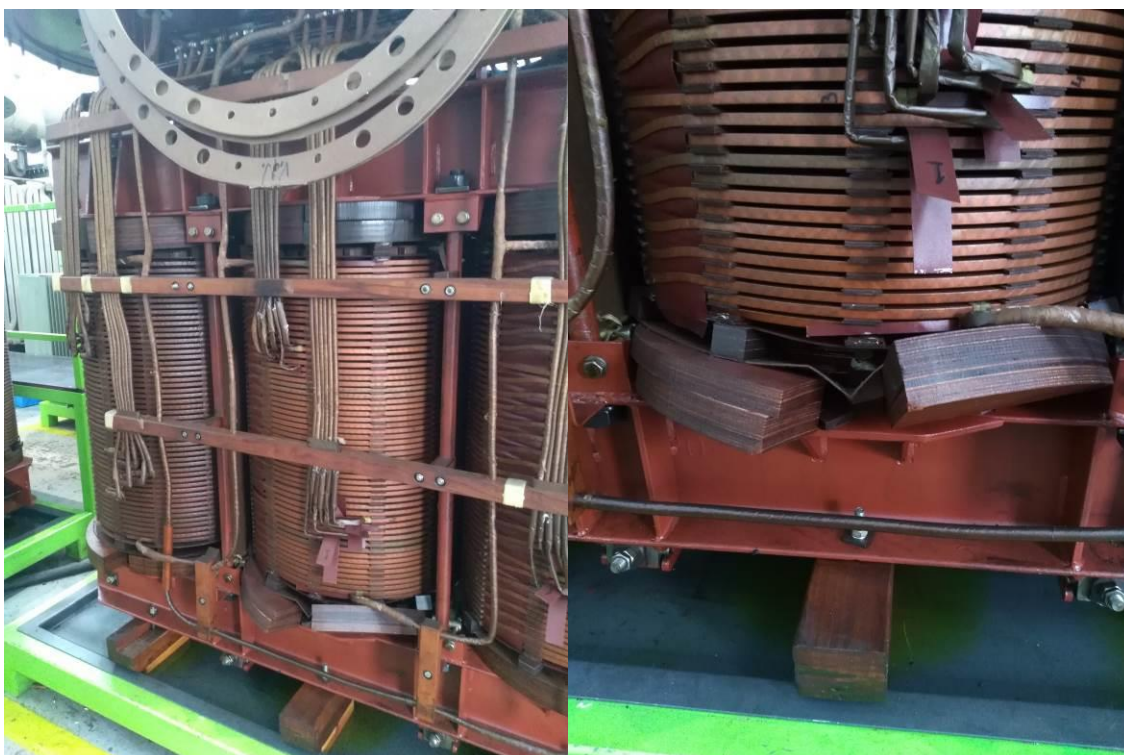
SLIKA 5. FOTOGRAFIJE ZABELEŽENE TOKOM DEFEKTAŽE ENERGETSKOG TRANSFORMATORA TR1.

Odlučeno je da se energetska transformator TR1 zameni ispravnim, a ovaj podvrgne defektaži. Na fotografijama koje su zabeležene tokom procesa defektaže (Slika 5. i Slika 6.), može se videti da je do proboja izolacije došlo na srednjoj fazi i to na samom početku namotaja. Takođe, može se primetiti da je praktično došlo do spoja „metal na metal“ i da nije bilo varničenja, a time i oslobađanja gasova u ulju (otsustvo prorade Buholc zaštite).

Evidentno je da je uzrok proboja izolacije bio mehaničke prirode, odnosno da je došlo do „nasađivanja“ srednje faze na magnetno jezgro transformatora.

Kvar koji se desio u samom transformatoru nije bilo moguće detektovati bez isključenja transformatora. Dodatna otežavajuća okolnost je što transformatorska stanica ima samo jedan transformator, a napaja prioritete industrijske potrošače. Zbog navedenog se krenulo sa ispitivanjima koja je moguće raditi bez uticaja na napajanje tih prioriteta potrošača. Sam kvar u transformatoru je bio veoma netipičan, jer se po pravilu pri probu izolacije javlja izdavanje gasova u bohlac releju. Takođe, samo mesto kvara je takvo da pri normalnom režimu transformatorske stanice (bez kvara), nije moguće detektovati da transformator ima kvar. Da je kvar bio na bilo kom drugom mestu sekundarnog namotaja, pojavila bi se nulta komponenta napona. Transformator je sa ovim kvarom radio sasvim normalno do pojave jednofaznog zemljospoja na izvodu. Nakon ovih dešavanja i zbog starosti same relejne zaštite, pristupilo se rekonstrukciji sistema relejne zaštite u TS 35/10 kV Zgrade. Prilikom rekonstrukcije kompletirana je zaštita transformatora ugradnjom diferencijalne zaštite i zaštite na 10 kV strani transformatora. Takođe je izvršena ugradnja 10 kV prekidača koji nije postojao ranije. Na svim izvodima je ugrađena i aktivirana usmerena zemljospojna zaštita.
