KVAROVI ENERGETSKIH TRANSFORMATORA KOJI SE NISU MOGLI POTVRDITI ELEKTRIČNIM ISPITIVANJIMA

FAILURES OF POWER TRANSFORMERS THAT COULD NOT BE CONFIRMED BY ELECTRICAL TESTS

Siniša SPREMIĆ, Elektrodistribucija Srbije – Tehnički centar Novi Sad, Srbija
Aleksandar ANTONIĆ, Elektrodistribucija Srbije – Tehnički centar Novi Sad, Srbija

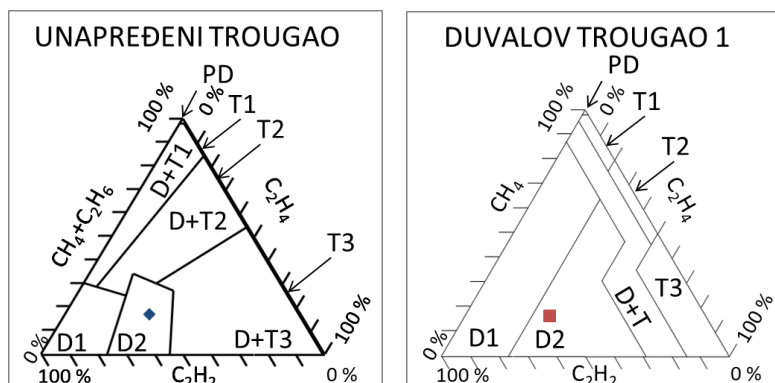
Duvalov trougao 1 [1], Unapređeni trougao [2, 3] i Algoritam „S“ [4] saglasno pokazuju da je u pitanju kvar tipa D2 - jaka električna pražnjenja prema položaju tačaka u trouglovima.

Slika 1 – Tumačenje Unapređenog trougla i Duvalovog trougla 1

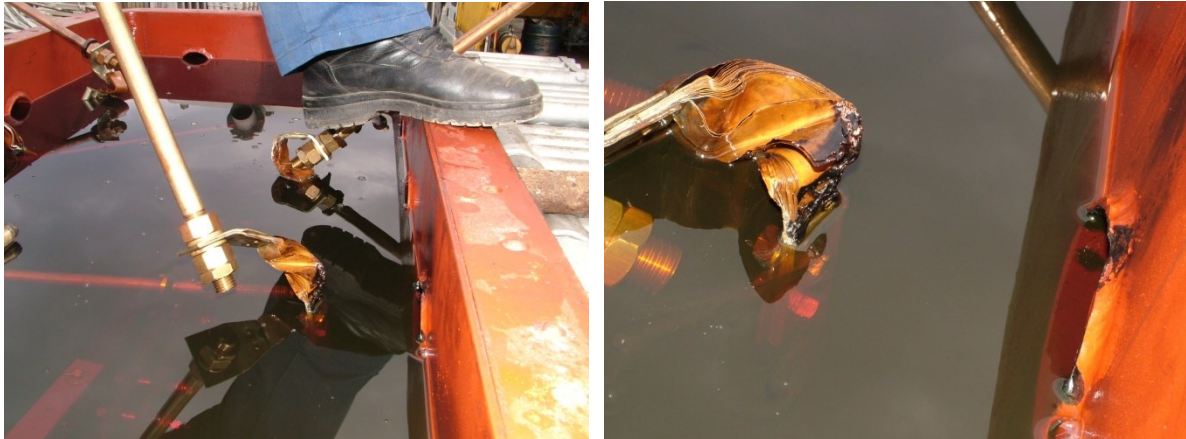
Nakon prevoza u magacin rezerve ET, ispitana je otpornost izolovanosti namotaja međusobno i prema masi, prenosni odnos i otpornost namotaja. Rezultati su bili ispravni. Zbog sumnje da je u pitanju mogući kvar jakih električnih pražnjenja na besteretnom menjaču odlučeno je da se ET otvori (skidanjem poklopca) i da se pregleda besteretni menjač. Nakon skidanja poklopca i istakanja dela ulja uočeno je da je došlo do proboja između savitljive veze između namotaja i šipke provodnog izolatora u fazi “A” prema sudu ET što je prikazano na slici 2. Prilikom montaže ET savitljiva veza je, umesto da bude savijena na suprotnu stranu od suda ET, kao što je prikazano na slici 2 (deo fotografije levo ispod cipele), bila okrenuta prema sudu ET, što je u jednom trenutku izazvalo električni luk.

Slika 2 – Mesto električnog luka od savitljive veze do suda ET

Nedostaci koji su uočeni su otklonjeni od strane zaposlenih i ET je u određenom razdoblju radio i kasnije je predat u drugo distributivno područje.

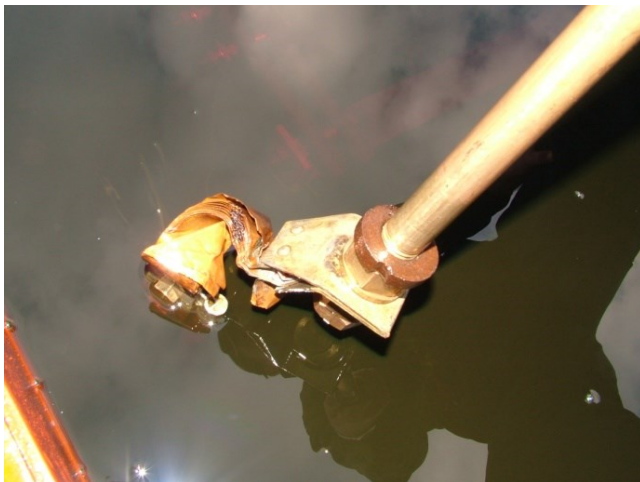
Pored toga uočeno je da je spoj savitljive veze između namotaja i šipke provodnog izolatora u fazi “C” bio razlabavljen sa vidljivim tragovima grejanja, a moguće i manjeg varničenja (slabog električnog pražnjenja) što se može videti na slici 3.

Moguće je da je pojava pregrevanja i varničenja bila povremena. Da je pregrevanje bilo trajno ili značajnije u nekom razdoblju to bi povećalo količine gasova što bi u trouglovima za tumačenje AGRU verovatno pokazalo pomeranje tačke u područje koje odrađuje kvar kao $D+T_x$, tj. postojanje kvara električnog pražnjenja zajedno sa termičkim kvarom. Ovaj kvar, prema pregledu pokazuje da je moguće da kvarovi pored razvoja u nove ili jače, mogu da pokažu težnju ka nestajanju ili smanjenju.

Slika 3 – Razlabavljen spoj savitljive veze i šipke 35 kV u fazi “C”

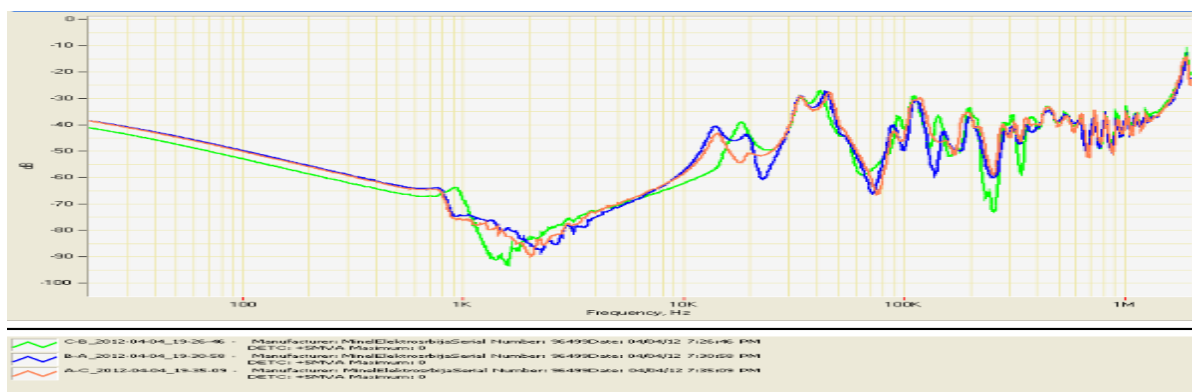
Slika 4 – Izgled karakteristika sa napajanjem sa 35 kV strane sa otvorenim 10 kV namotajem pri smetnjama

Nakon analize ispitnih rezultata ispitivanja SFRA je ponovljeno da bi se proverilo postojanje smetnji kod prvog ispitivanja SFRA. Kod drugog ispitivanja SFRA karakteristika nije imala testerast oblik već oblik prikazan na slici 5, bez testerastog oblika što je potvrdilo sumnju na smetnje prilikom prvog ispitivanja.

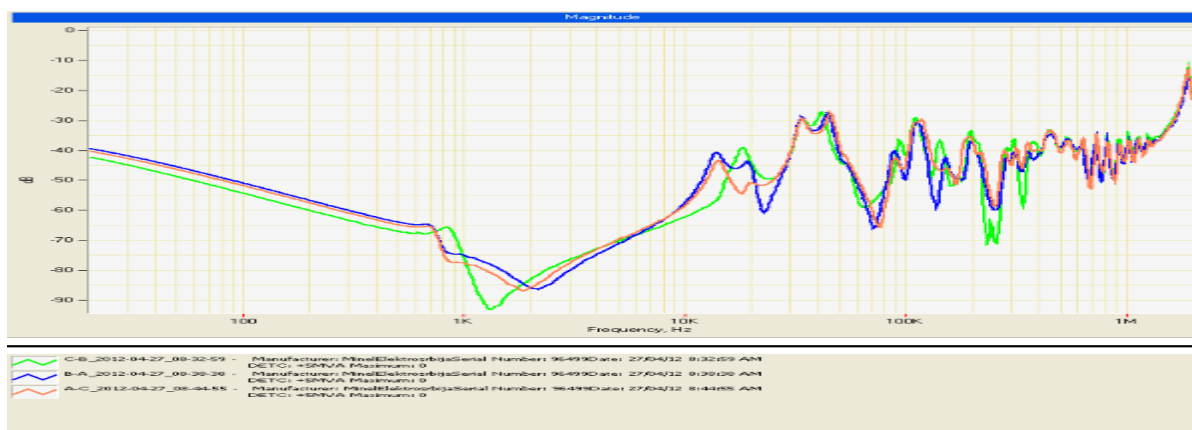
Slika 5 – Karakteristike SFRA sa napajanjem sa 35 kV strane sa otvorenim 10 kV namotajem ET sumnjivog na kvar u položaju 1 besteretnog menjača

Kod drugog ispitivanja SFRA karakteristika sa slike 5 nije imala testerast oblik već oblik kao kod sličnog ET kao na slici 6, izuzev razlike između karakteristika A-C u rasponu učestanosti od oko 800 Hz do 3 kHz. S obzirom da su ET različitog tipa nismo mogli ništa zaključiti o mestu i vrsti kvara.

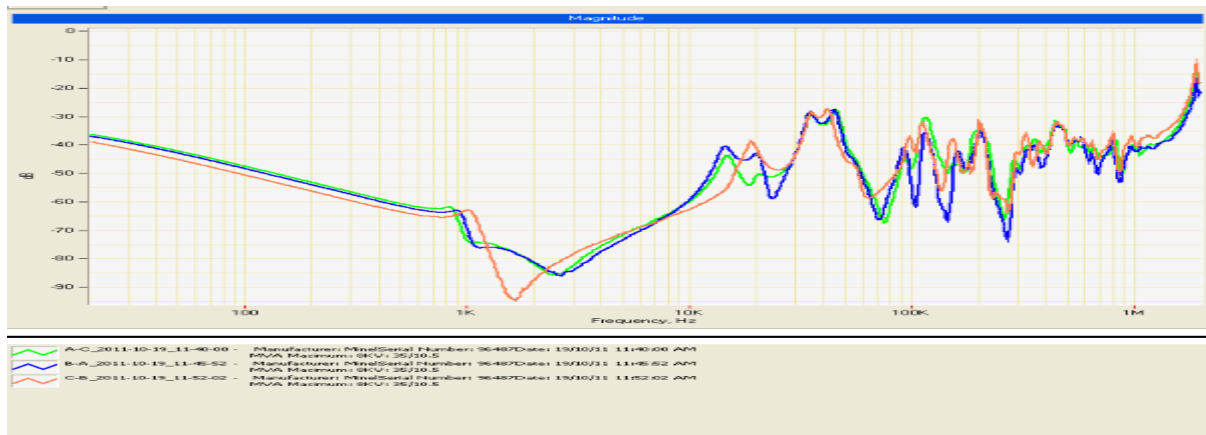
Slika 6 – Karakteristike SFRA sa napajanjem sa 35 kV strane sa otvorenim 10 kV namotajem sličnog ET u položaju 1 besteretnog menjača

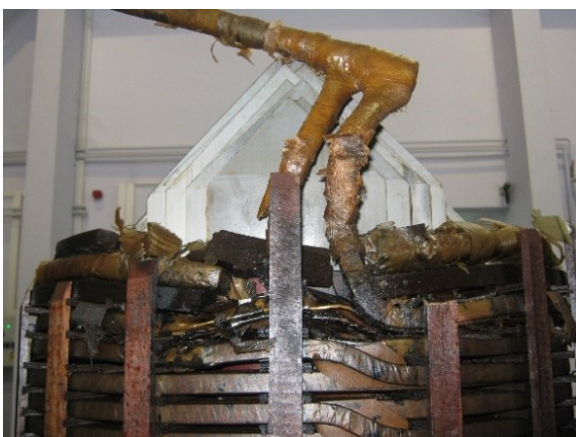
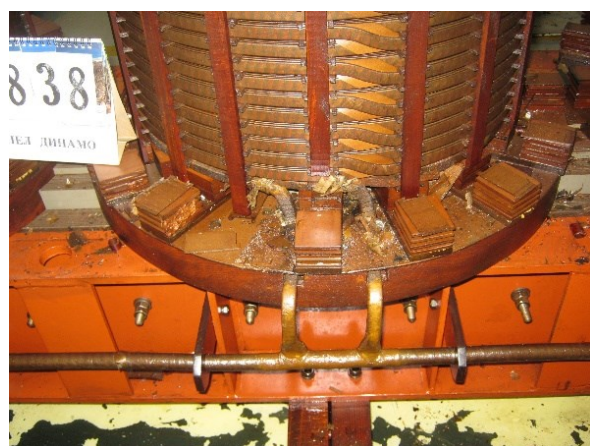
Slika 7 – Oštećenja usled kvarova na niskonaponskom namotaju faze “b”

Uočeno je da su pojedini učvršćujući elementi bili polomljeni, namotaj sekundarne faze “b” je izgubio učvršćenje i u radialnom i u aksijalnom pravcu i postojala su izobličenja na namotaju sekundarne faze “b”. Uočeni su tragovi električnih pražnjenja na samom početku niskonaponskog namotaja faze “b” sa određenim ugljenisanjem čvrste izolacije i istopljenim bakrom na dnu, a bilo je i pregrevanja na tački spajanja u zvezdu sekundarnog namotaja u fazi “b”. Prethodno navedeno se može videti na slici 5. Moguće je da je postojao i određeni nivo parcijalnih pražnjenja pre ili tokom jakog električnog pražnjenja.

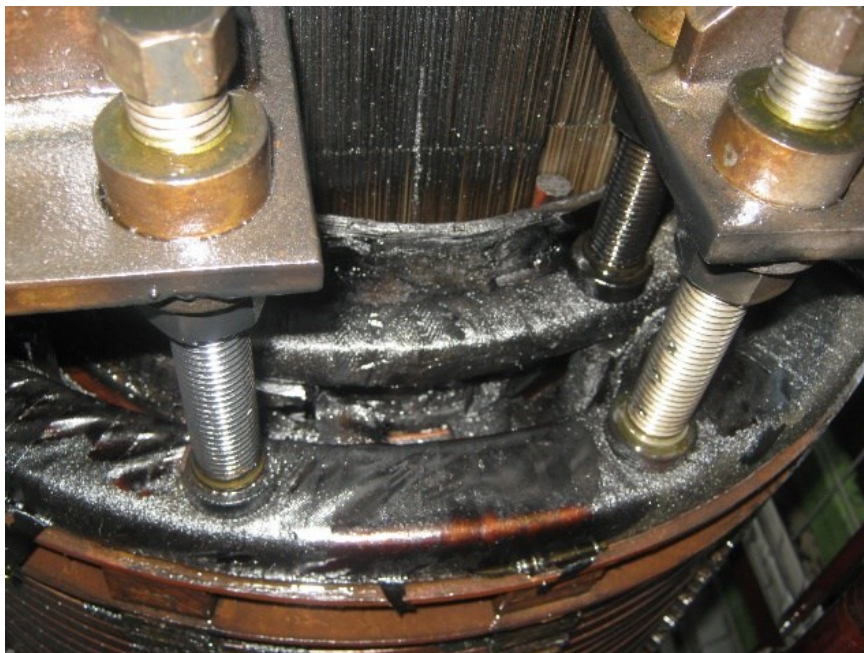
Da nije bilo ispravnog ET istog tipa koji je ranije ispitan da uporedimo vrednosti kapacitivnosti koje su u svim spregama bile promenjene (veće ili manje), posebno kapacitivnost sprege visoki napon prema niskom naponu, iz ostalih ispitivanja ne bi mogao biti utvrđen kvar. ET je poslat na popravku. Pregledom nakon otvaranja je utvrđen proboj između namotaja visokog napona faze „A“ i namotaja niskog napona faze „a“ što se vidi na slici 8.

Slika 8 – Mesto električnog luka između namotaja visokog i niskog napona između faza “A”-“a”
