KVAROVI REGULACIONIH SKLOPKI POD OPTEREĆENJEM

FAILURES OF ON-LOAD TAP CHANGERS

Goran FILIPOVIĆ, Elektrodistribucija Srbije – Tehnički centar Novi Sad, Srbija
Aleksandar ANTONIĆ, Elektrodistribucija Srbije – Tehnički centar Novi Sad, Srbija
Siniša SPREMIĆ, Elektrodistribucija Srbije – Tehnički centar Novi Sad, Srbija

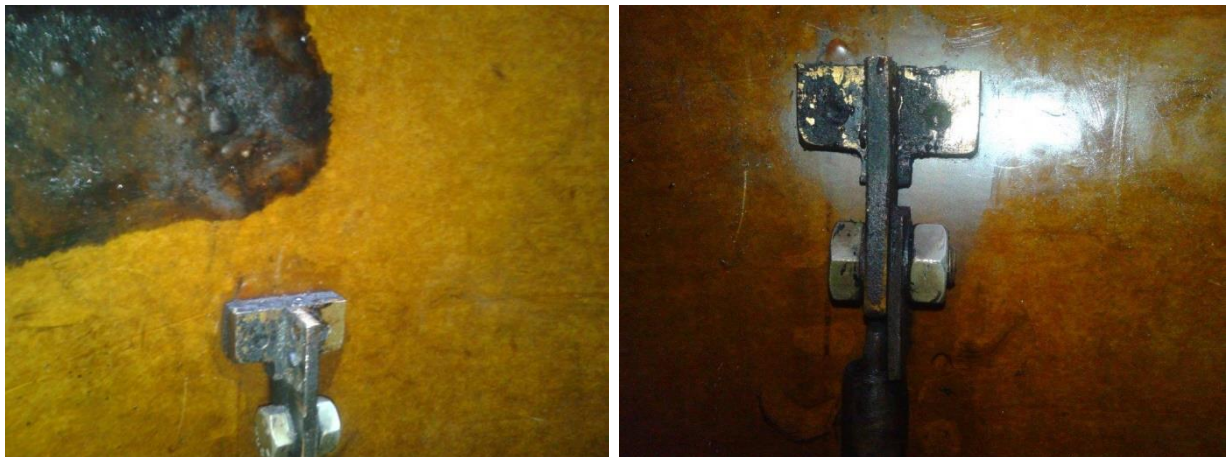
Krajem 2013. godine je došlo do kvara RS tipa SCV 2-200 uz isključenje transformatora delovanjem zaštitnog releja RS. Na Slici 1 je prikazano oštećenje dosednog kontakta jedne faze i obloge suda prekidačkog dela usled električnog luka. Može se pretpostaviti da je uzrok pojave električnog luka loš kontakt. U početku je zbog lošeg kontakta postojalo grejanje koje se kasnije razvilo u manje varničenje čime je došlo do daljeg oštećenja dosednog kontakta. Kasnije je došlo do otpadanja viljuške sa oprugom u koju ulazi kontakt prekidačkog dela RS. To je na kraju dovelo do električnog luka, moguće prilikom promene položaja RS.

Slika 1 – Električnim lukom oštećeni dosedni kontakt i obloga suda prekidačkog dela RS

Transformator je snage 20 MVA, prenosnog odnosa 110/36,75/10,5 kV. Procenjeno je da nije isplativa popravka u fabrici sa zamenom RS i MP uz potrebu zamene i druge dotrajale opreme na transformatoru (110 kV, 35 kV i 10 kV provodni izolatori, orman zaštite i hlađenja, deo ventilatora, uljokazi...) i transformator je rashodovan.

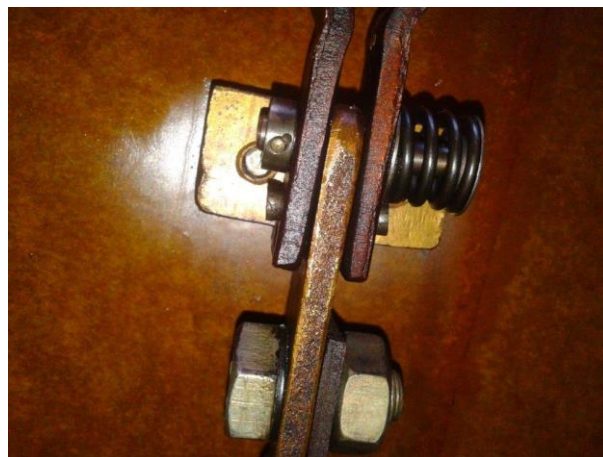
Na Slici 2 se vidi neoštećen dosedni kontakt druge faze. Na njemu se vide naslage od prljavog ulja, ali je površina koja je u kontaktu sa kontaktom prekidačkog dela RS ispravna. Na tom dosednom kontaktu nema oštećenja, a ne vide se ni tragovi pregrevanja, ni na kontaktu ni na oblozi suda RS.

Slika 2 – Dosedni kontakt bez oštećenja

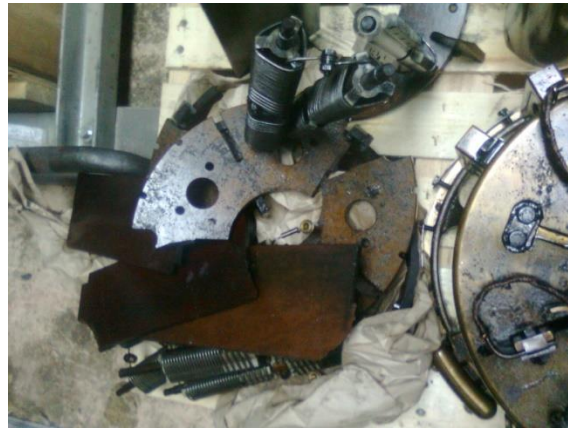
Krajem 2012. godine je došlo do kvara RS tipa D III 200 uz isključenje transformatora delovanjem zaštitnog releja RS. Na Slici 3 je prikazano oštećenje prelaznog otpornika prekidačkog dela RS. Fotografija je napravljena u radionici. Izuzev potpunog oštećenja prelaznog otpornika drugih oštećenja suda i prekidačkog dela RS nije bilo.

Slika 3 – Električnim lukom oštećeni prelazni otpornik prekidačkog dela RS

Iako je RS stara proizvođač je obezbedio novi prelazni otpornik. Do zamene prelaznog otpornika iskorišćen je prekidački deo sa transformatora sa RS istog tipa koji je bio na rezervi. Uzrok kvara je nepoznat, a u vreme kvara nije bilo atmosferskih pražnjenja ni sklopnih prenapona usled manipulacija. Moguće je da je uzrok loš kontakt koji je doveo do električnog luka. Nakon zamene prelaznog otpornika originalni prekidački deo je vraćen u sud RS i radi do danas.

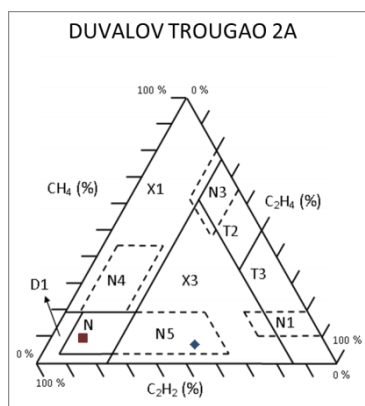
Prilikom redovnog remonta RS tipa M III Y 300 110/B 12233G u 2015. godini su zamenjene pletenice od kontakata do veze prema zvezdištu, glavni zaptivač i ulje. Obavljen je kompletan pregled prema listi održavanja i nije uočena nikakva nepravilnost. Uzet je 22.3.2015. godine uzorak za GH analizu ulja pre zamene ulja. Ulje je ispitano prenosnim uređajem u laboratoriji (ne na terenu). U tabeli II su dati rezultati GH analize, a na slici 4 tačka oblika romba u Duvalovom trouglu 2a. Uočeno je tada po Duvalovom trouglu 2 bez područja sa isprekidanim linijama [4] da se tačka nalazi u području X3 sa mogućim nenormalno jakim električnim pražnjenjem. Tačka se nalazi u području N5 koje je u [4] označeno kao područje normalnog rada za ovaj tip RS, a takođe kao područje normalnog rada su za ovaj tip RS označena i područja N i N1.

Slika 4 – Duvalov trougao 2A sa tačkama

GH analiza ponovljenog uzorka od 22.5.2016. godine prikazana je tačkom oblika kvadrata na slici 4. Nalazi se u području „N“ i ukazuje na ispravan rad. Polomljeni deo lučnog štita nije izazvao ozbiljniji kvar. S obzirom da je otpali deo bio izlomljen na više delova verovatno je izlomljen prilikom promene položaja RS.

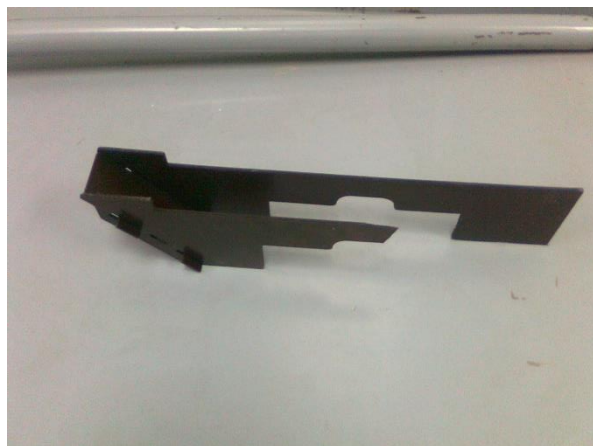
Slika 5 – Oštećeni lučni štít

Tokom ponovljenog remonta, u stvari pregleda prekidačkog dela RS, 22.5.2016. godine je pronađen jedan lučni štít sa polomljenim delom koji je zamenjen novim. Na delu lučnog štita na slici 4 nije primećeno da je bio izložen električnom luku ili pregrevanju. Polomljeni deo je izlomljen na više delova koji su propali na prelazni otpornik i dno suda prekidačkog dela RS. S obzirom da prilikom prethodnog remonta nisu uočeni nedostaci može se pretpostaviti da je uzrok postavljanja tačke u područje „N5“ termički kvar koji je verovatno bio manjeg trajanja, uzrokovan koksovanjem nekog od glavnih kontakata u prekidačkom delu RS.

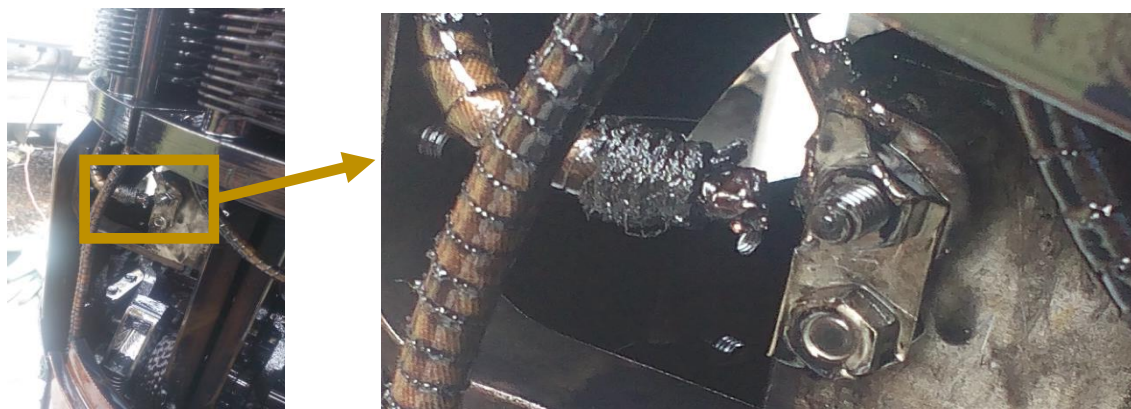
Tokom remonta RS tipa SCV 1-630 dana 15.9.2014. godine uočen je prekid provodnika od kontakta do prelaznog otpornika, što je prikazano na slici 6. Provodnik nije bio udaljen od veze već je rukom odvojen kako bi se videlo mesto greške. Kod ove RS postoji problem mešanja ulja suda RS i suda transformatora preko semeringa na dnu suda RS. Zbog toga se ulje češće ispitivalo kako bi se otklonila sumnja u moguću kvar unutar suda transformatora jer je GH analiza ulja suda transformatora prema Unapređenom trouglu i Duvalovom trouglu pokazivala kvar oko granice područja D1 i D2, tj. slabih i jakih električnih prажnjenja.

Slika 6 – Prekid provodnika od kontakta do prelaznog otpornika

Prema Duvalovom trouglu 2 svi rezultati GH analize ulja suda RS su se nalazili u „N“ području normalnog rada RS. Veza je popravljena, a kasnije su GH analize ulja suda RS i transformatora pokazivale slične rezultate.

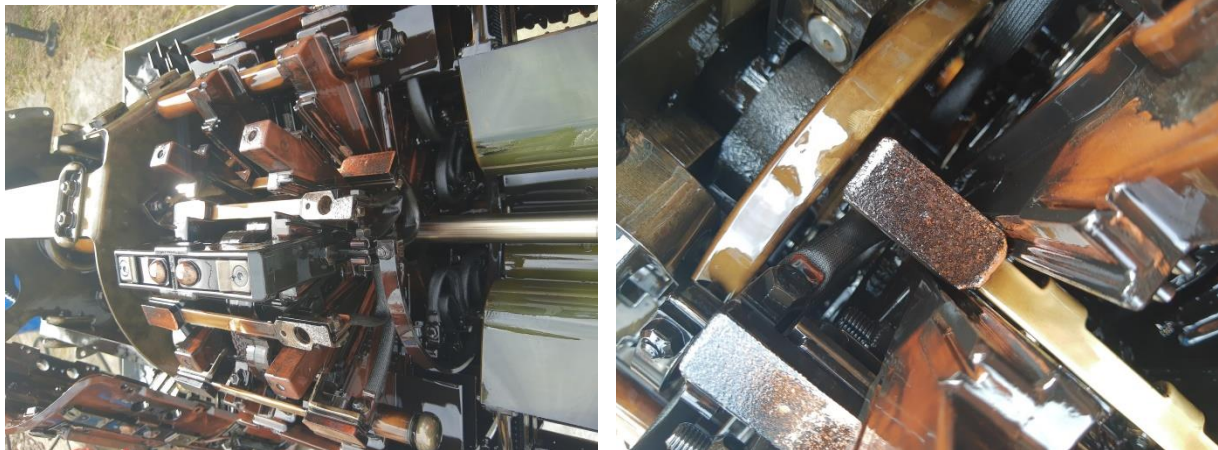
Tokom remonta RS tipa M III 300 110/B 12233G dana 20.10.2023. godine su sa nosača pokretnih kontakata jedne faze otpali po jedan kontakt sa iste strane. Na slici 7 levo je prikazan izgled oba nosača kontakata. Uočena su manja oštećenja nosača kontakata na mestu gde su bili kontakti usled varničenja prilikom prelaznog postupka promene položaja RS. Na slici 7 desno je prikazan preostali kontakt jednog od nosača kontakata gde se vidi da je, zbog gubljenja normalnog naleganja "kontakt na kontakt" sa suprotne strane, došlo do zakošenja nosača kontakata i pokretni kontakt je na nepokretni nalegao samo jednim malim delom na ivici.

Slika 7 – Otpao po jedan kontakt sa nosača pokretnih kontakata (levo) i oštećenje preostalog kontakta (desno)

Otpali kontakti su izvađeni iz suda RS. Nađeno je nekoliko kontakata koji su bili razlabavljeni i oni su dotegnuti. Postojeći kontakti sa manjim oštećenjima su doradjeni turpijom. Nosači kontakata će biti zamenjeni jer ih nije bilo u rezervi. Rezultat GH analize ulja suda transformatora od 14.7.2023. godine je sličan rezultatima u prethodnih 20 godina. GH analiza ulja suda RS nije nikad urađena.

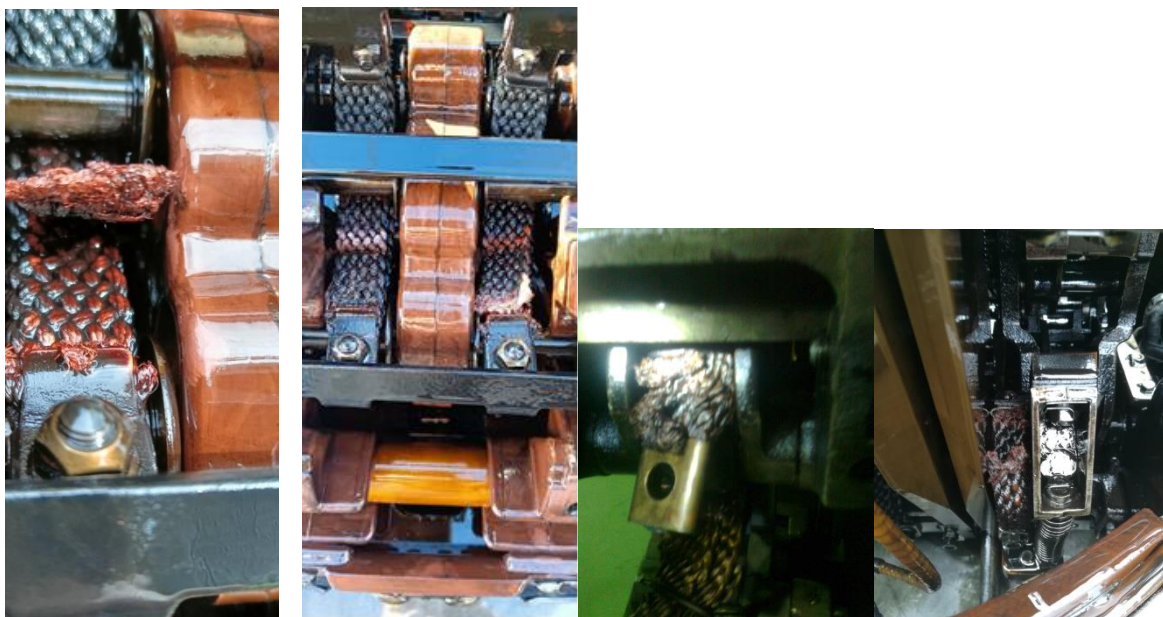
Kod starijih RS različitih proizvođača i tipova u poslednje vreme dolazi do oštećenja i prekida bakarnih pletenica. Na slici 8 su prikazana oštećenja i prekidi bakarnih pletenica četiri različite regulacione sklopke koja su uočena prilikom redovnih remonata RS.

Slika 8 – Oštećenja i prekidi bakarnih pletenica

Prekid bakarnih pletenica može biti uzrok ozbiljnijeg kvara uz pojavu električnog luka i većih oštećenja prekidačkog dela RS.

Za jedan tip su oštećene bakarne platenice zamenjene originalnim. Drugi tip RS sa više oštećenih pletenica bez mogućnosti zamene originalnim bakarnim pletenicama i lošim stanjem RS i motornog pogona je zamenjen drugim tipom prilikom remonta transformatora. Za treći tip su potrošene stare ispravne iz rezerve.

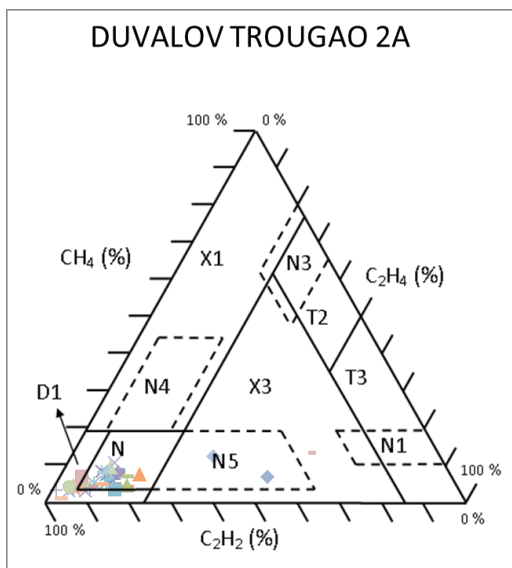
Tokom dve godine su se prilikom remontata RS uzimali uzorci ulja iz suda RS i obavljale GH analize. Na slici 9 su prikazani rezultati GH analiza RS za tip M i MS.

Sve RS čiji se rezultati GH analize nalaze u području D1 Duvalovog trougla 2 su pokazale normalan rad bez uočenih ikakvih grešaka prilikom remonta RS, tako da se to područje treba smatrati područjem normalnog rada za te tipove RS.

Slika 9 – Rezultati GH analiza za RS tipova M i MS
