## ПРИЛИКА ЗА УНАПРЕЂЕЊЕ ОДРЖАВАЊА ТРАНСФОРМАТОРА 35/x kV

### OPPORTUNITY FOR IMPROVING THE MAINTENANCE OF 35/x kV TRANSFORMERS

Весна РАДИН, Електротехнички институт Никола Тесла Београд, Србија  
Бранка ЂУРИЋ, Електротехнички институт Никола Тесла Београд, Србија  
Ђорђе ЈОВАНОВИЋ, Електротехнички институт Никола Тесла Београд, Србија  
Владимир ОСТРАЋАНИН, Електродистрибуција Србије д.о.о.  
Радомир ТОДОРОВИЋ, Електродистрибуција Србије д.о.о.

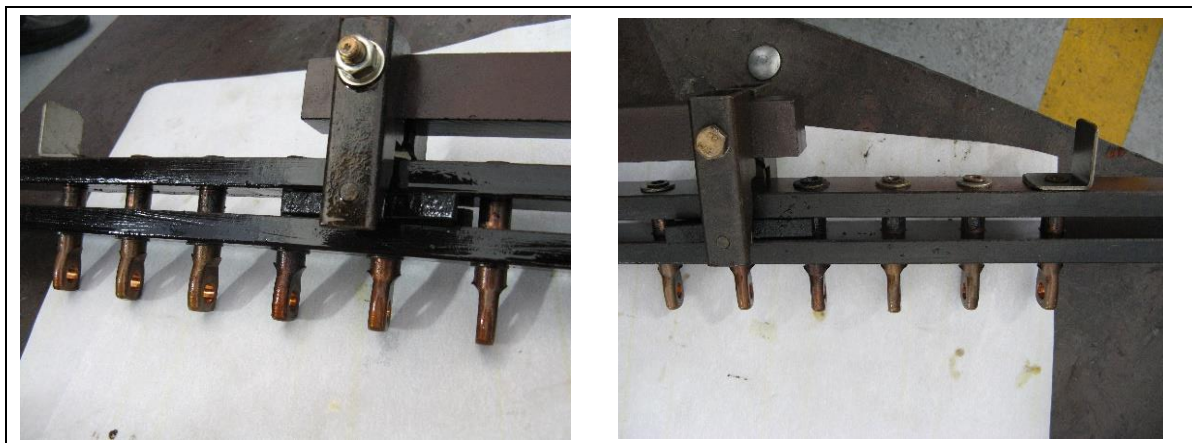
Одступање концентрација појединих гасова од типичних вредности као и уочљив тренд пораста јасан је знак да је настала неправилност у раду или квар трансформатора која захтева пажљивију анализу. Једна од највише заступљених врста кварова који се срећу код дистрибутивних трансформатора је термички, односно појава грејања у трансформатору са температуром топлог места изнад 700°C, шифра квара Т3. Статистичка обрада базе података садржаја гасова, показала је да су термички кварови заступљени у преко 70% случајева, [2]. Пракса је показала да се повећано грејање (Т3) код трансформатора средњег напонског нивоа најчешће јавља на контактима бестеретног регулатора напона, што је обично и потврђено електричним мерењима и/или дефектажом у фабрици, слика 1.

Слика 1 - Фотографије контаката бестеретног регулатора напона са дефектаже у фабрици (извор – архива лабораторије Института Никола Тесла, ИНТ)

Претпоставка је да је повећано грејање последица накупљених наслага на контактима. Насlage настају услед нормалног старења самог уља при чему долази до њиховог карбонизовања и таложења на контактима. Талог који настаје на контактима изазива пораст прелазних отпора што доводи до повећања расипања енергије и пораста температуре. Пораст температуре на контактима доводи до стварања термичких гасова на првом месту етилена што се оцењује као потенцијални квар. Физичко руковање (манипулација) регулатором и померање контаката кроз све положаје доводи до спадања наслага чиме се уклања и узорак повећаних отпора и грејања. Овај поступак наводи на закључак да је стање контаката на овај начин могуће и правилно одржавати.

Конструкција бестеретних регулатора напона који су инсталирани на дистрибутивним трансформаторима је таква да се налазе у статичном положају и не подлежу периодичном одржавању. Ретке механичке манипулације бестеретних мењача искључују значајније трошење контаката као што се случај код теретних регулатора. Ипак, у случају потребе пребацивања у други положај, произвођачи препоручују спровођење више операција пребацивања пре постављања у жељени положај. У оперативним упутствима наводи се препорука да је потребно 20 до 25 пута проћи кроз све положаје контаката, [12, 13]. На тај начин се смањује вероватноћа стварања наслага, а већ постојеће се скидају. Такође, за проверу ефикасности овог поступка препоручује се мерење омских отпорности.
