UTICAJ RADOVA U MREŽI OPERATORA PRENOSNOG SISTEMA NA NAPONSKE PRILIKE U MREŽI OPERATORA DISTRIBUTIVNOG SISTEMA

THE IMPACT OF WORKS IN THE TRANSMISSION SYSTEM OPERATOR'S NETWORK ON VOLTAGE CONDITIONS IN THE DISTRIBUTION SYSTEM OPERATOR'S NETWORK

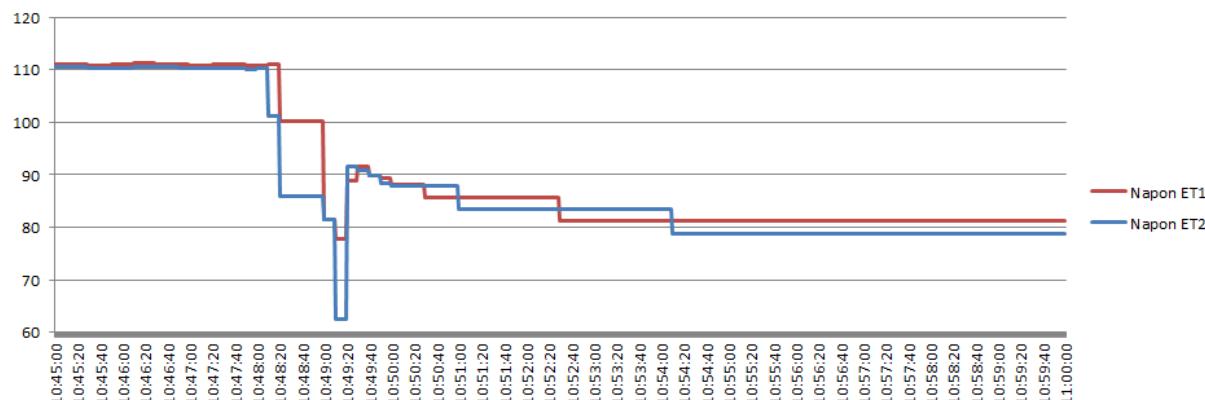
Slika 3 – Naponi na VN strani ET1 i ET2

Nakon ispada napona na 110 kV strani u TS 110/35/20 kV Novi Sad 6 pada (Slika broj 3). Zabeležene vrednosti su preuzete iz Izveštajnog podsistema SCADA sistema, kreiranjem ANP izveštaja^[2] sa vremenskom rezolucijom od 1 s. Minimalne vrednosti napona koje se beleže na 110 kV stranama energetskih transformatora 110/20 kV u TS Novi Sad 6 su:

- ET 1 = 77,79 kV
- ET 2 = 62,53 kV

Nakon ispada dalekovoda i prelaznih procesa u sistemu 110 kV napona, isti se nakon 4-5 minuta ustaljuje na oko 80 kV, slika broj 3. Član 78, stav 7 Uredbe o isporuci električne energije definiše dozvoljeno odstupanje napona na naponskim nivoima 220 kV i 110 kV. Dozvoljeno odstupanje od nazivnog napona na naponskom nivoima: 220 kV i 110 kV je u rasponu između -10% i +11,8% [3]. Napon na 110 kV strani u TS 110/20/35 kV Novi Sad 6 je bio ispod donje granice definisane Uredbom o isporuci električne energije u trajanju od 21 minut.

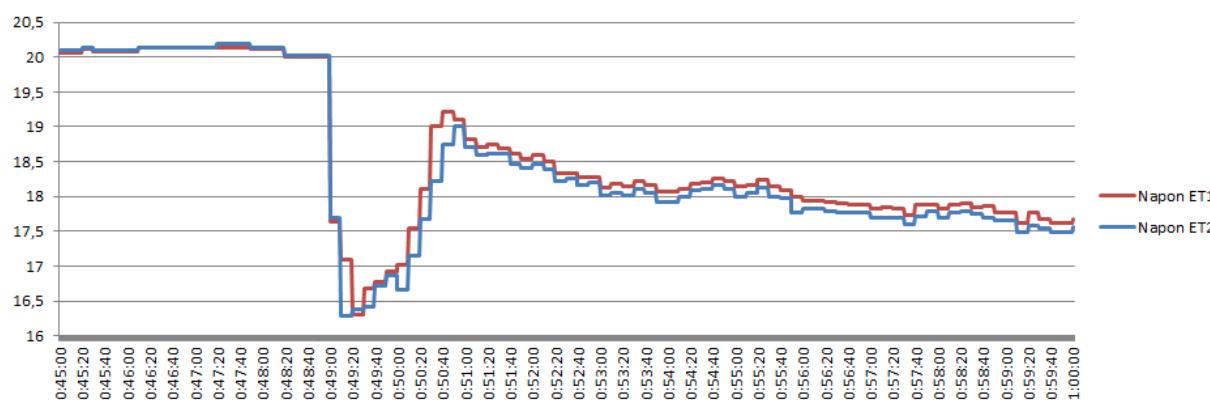
Slika 4 - Naponi na SN strani ET1 i ET2

Merenja preuzeta sa SCADA sistema pokazuju da su minimalne vrednosti napona na SN strani energetskih transformatora u TS Novi Sad 6 iznosile vrednosti od:

- ET 1 = 16,31 kV
- ET 2 = 16,28 kV

Nakon dostizanja pozicije 21 regulatora napona napon na SN strani ET 110/20 kV broj 2 raste na oko 19 kV (oko 10:50:40 sati, slika broj 4) da bi potom u narednih nekoliko minuta počeo da pada i oko 10:55 pao ispod 18 kV. Slično stanje sa naponskim prilikama prati i ET 110/20 kV broj 1. Dozvoljeno odstupanje od nazivnog napona na naponskom nivoima: 35 kV, 20 kV i 10 kV i 230/400 V je $\pm 10\%$ [4]. Naponi se kreću u granicama oko 17,5 kV, što je takođe napon ispod donje granice isporuke električne energije ODS na 20 kV naponskom nivou. U skladu sa Pravilima o radu distributivnog sistema [5], deo 5.3 Upravljanje radom distributivnog sistema, odeljak 5.3.2 navodi obaveze ODS (neke od stavki neophodnih za ovu analizu su):

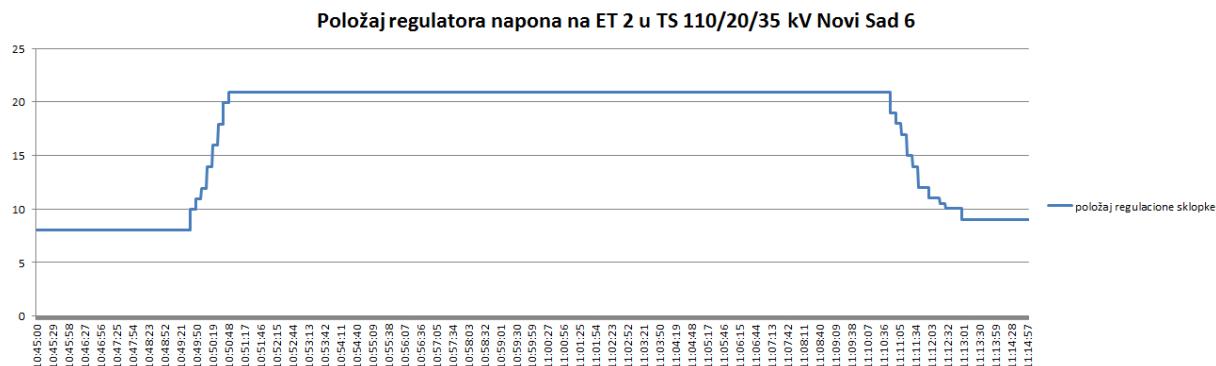
Slika 5 – Položaj regulatora napona

Regulatori napona na navedenim energetskim transformatorima su u automatskom režimu regulacije napona. Upravo ovakav izbor režima rada regulatora napona utiče da regulaciona sklopka regulatora napona, nakon sloma 110 kV napona u EES, automatski menja stanje. Sa pozicije 8 se povećava na poziciju 21, u roku od 2 minuta. Ova promena je takođe zabeležena u SCADA sistemu, i prikazana je za ET broj 2 na slici broj 5.

1. prebaciti režim regulacije napona na energetskim transformatorima 110/20 kV u režim ručno;
 2. smanjiti pozicije regulacione sklopke sa pozicije 21 na poziciju koja je bila na transformatorima pre kvara;

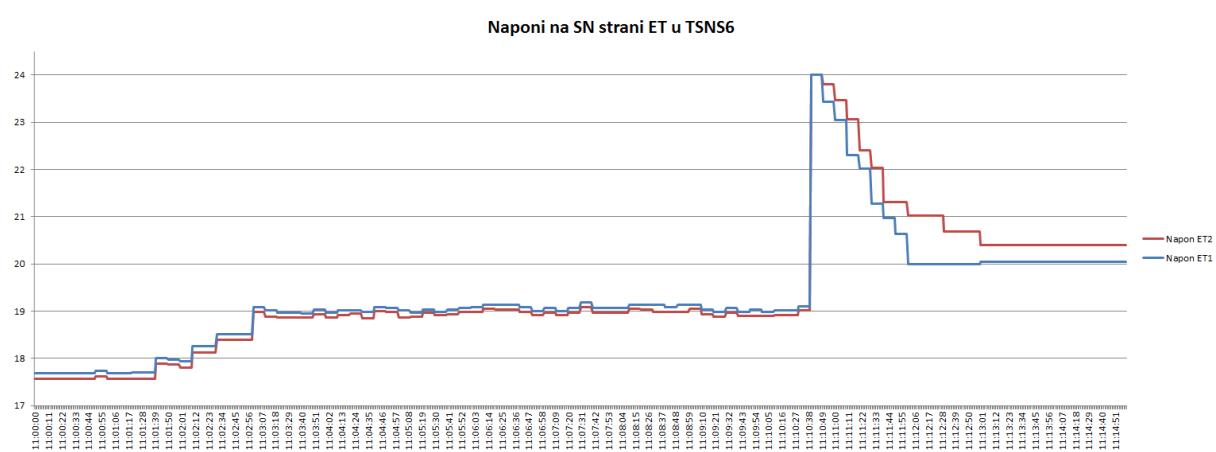
Slika 6 – Naponi na SN strani ET1 i ET2

U skladu sa nevedenim obavezama Pravila o radu distributivnog sistema reaguje i smenski dispečer PDC Novi Sad. U 11:01 započinje isključivanje SN izvoda, manjeg prioriteta u TS 110/20/35 kV Novi Sad 6, kako bi umanjio efekat naponskog sloma u srednjenačinskoj mreži. Nakon isključenja nekoliko izvoda, napon na SN strani ET 110/20 kV u 11:02:56 dostiže vrednost oko 19 kV. Poboljšanje naponskih prilika je vidljivo na prvom stepenastom delu dijagrama prikazanog na slici broj 6. Napon u srednjenačinskoj mreži naponskog nivoa 20 kV se, nakon realizacije navedenih aktivnosti smenskog dispečera PDC Novi Sad, nalazi na nivou propisanim Uredbom o isporuci električne energije [4] (srednji deo dijagrama sa slike broj 6).

Sa maksimalnom vrednošću regulatora napona na poziciji 21, napon na srednjenaopnskoj strani energetskih transformatora skače na vrednosti koje su u SCADA sistemu takođe zabeležene, slika broj 6 (desni deo dijagrama, najveći skok vrednosti).

Sa dijagrama prikazanog na slici broj 6 se vidi maksimalno izmerena vrednost od 24 kV. Ova vrednost je maksimalna vrednost koju može da da merni pretvarač u trafostanicu (+20%Un). Sasvim je moguće da je napon u periodu uključenja 110 kV DV broj 1217 bio i iznad izmerenih vrednosti od 24 kV prenetih u SCADA sistem na SN strani oba ET u TS Novi Sad 6. Na osnovu procenta porasta napona na primarnoj strani energetskih transformatora, u 11:10:40 u odnosu na vrednosti u 11:10:39, može se predpostaviti da je napon na SN strani oba ET za položaj regulacione sklopke 21 i takav porast napona na VN stranama energetskih transformatora viši od 24 kV zabeleženih u SCADA sistemu. Svakako vrednosti napona ODS za naponski nivo 20 kV je ponovo van granica propisanih Uredbom o isporuci električne energije (18 kV do 22 kV), nakon uključenja DV 110 kV broj 1217.

U narednih tri minuta automatska regulacija napona oba ET automatski menja poziciju i sa pozicije 21 pada na poziciju 9, što i normalizuje naponske prilike u SN mreži TS 110/20/35 kV Novi Sad 6, slika broj 6 (desni deo dijagrama, nakon skoka napona).

- Da bi se izbegli prenaponi u mreži ODS (naponski nivo 20 kV) nakon promene uklopnog stanja u mreži OPS i normalizacije naponskih prilika u mreži 110 kV naponskog nivoa, predlog je da se pre normalizacije napona na 110 kV nivou, sprovesti sledeće:

3. ukoliko položaj regulacione sklopke nije moguće automatski regulisati iz dispečerskog centra, isključiti prekidač trafo polja 20 kV;
 4. uključiti DV naponskog nivoa 110 kV kojim se normalizuju naponske prilike u mreži ovog naponskog nivoa;

5. uključiti prekidač trafo polja 20 kV (ukoliko je prekidač isključen).

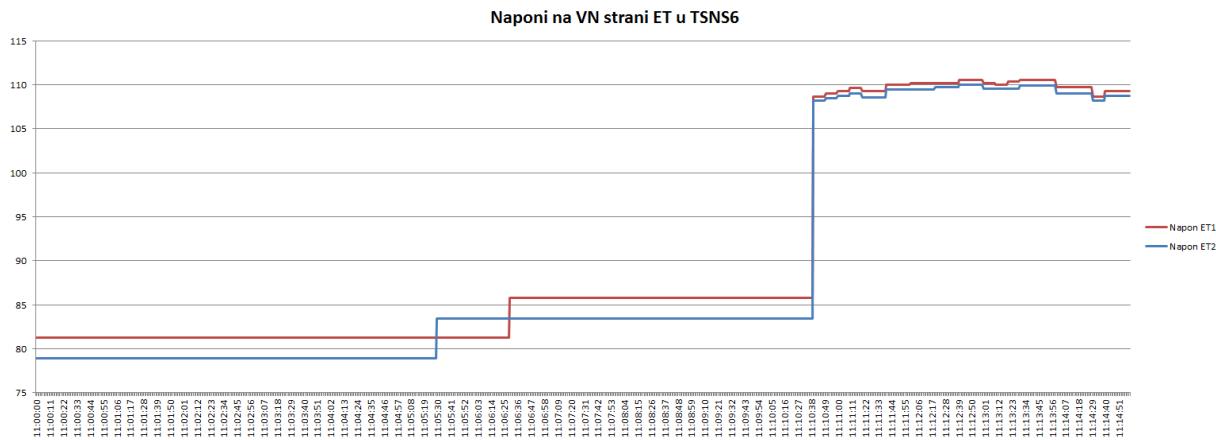
Slika 7 – Naponi na VN strani ET1 i ET2

Regulator napona je i dalje na poziciji 21, u IPS SCADA sistem se samo prenosi podatak za ET broj 2, ali se iz dijagrama napona može predpostaviti isti položaj i za ET broj 1. U 11:10 OPS uključuje 110 kV DV broj 1217. Napon na 110 kV strani TS Novi Sad 6 raste sa oko 85 kV na oko 108 kV, slika broj 7.

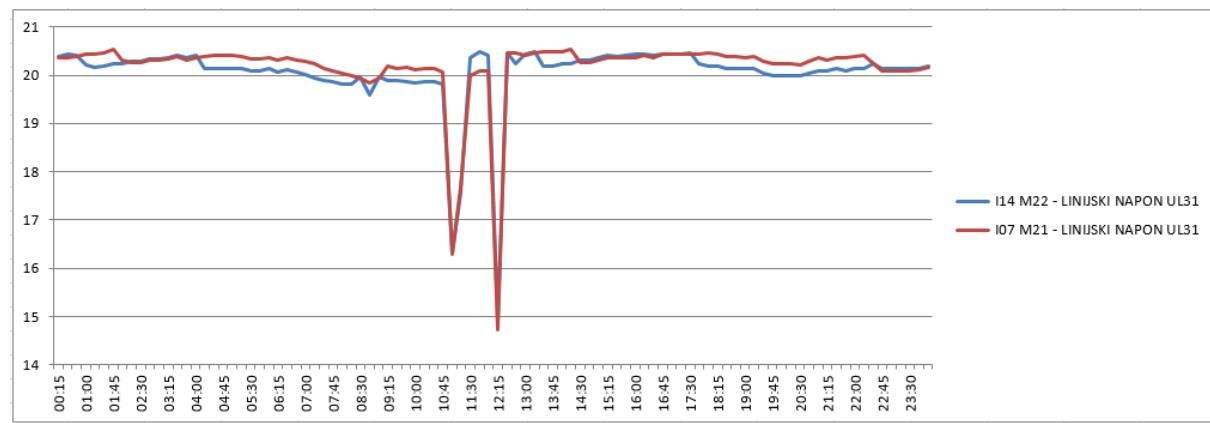
Slika 8 - Naponi na TS 110/20/35 kV Novi Sad 6 08.04.2023.

Sličan scenario sa naponskim prilikama u istom delu EES se desio istog dana u 12:05, nakon ponovnog ispada DV 110 kV broj 1217 (pad napona ispod dozvoljene granice), kao i prilikom uključenja istog DV u 12:14 (porast napona iznad dozvoljene granice).

Sa detaljnog prikaza dijagrama sa slike broj 8 u okviru analize događaja beleži se pad napona na SN strani konzuma TS 110/20/35 kV novi Sad 6 na minimalnu vrednost toga dana, a koja je iznosila 14,73 kV na konzumu ET broj 1 i 14,93 kV na konzumu ET broj 2 u 12:15 sati 08.04.2023.

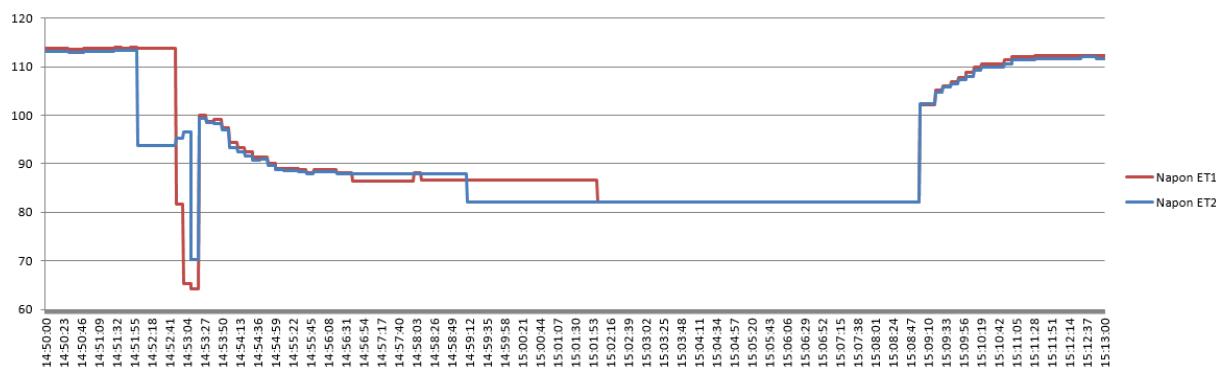
Slika 9 – Naponi na VN strani ET1 i ET2

Na slici broj 9 je prikazan dijagram sa vrednostima napona na 110 kV naponskom nivou u TS Novi Sad 6 u trenutku ispada, kao i nakon uključenja DV 110 kV broj 195/2 u 15:08. Slika broj 10 predstavlja dijagram sa vrednostima napona na 20 kV naponskom nivou iste TS Novi Sad 6 u periodu od interesa za analizu, dok je na slici broj 11 prikazan položaj regulacione sklopke regulatora napona ET broj 2 u TS Novi Sad 6 u istom vremenskom intervalu.

Nakon ispada, sve do uključenja DV 110 kV broj 195/2, u intervalu od 17 minuta, naponi na VN strani u TS 110/35/20 kV Novi Sad 6, su bili van granica definisanih Uredbom o isporuci električne energije (64,24 kV i 70,27 kV). Napon na SN strani analizirane TS je takođe van propisa u toku jednog dela navedenog vremenskog perioda. U trenutku normalizacije naponskih prilika u mreži 110 kV naponskog nivoa, naponi na SN stranama svih ET prelaze gornje granice definisane propisima. Dolazi do prenapona u SN mreži, kao i u prethodna dva slučaja od 08.04. Veliki broj korisnika distributivnog sistema ulaže žalbe, telefonski pozivom i pisanim žalbama u danima nakon poremećaja.

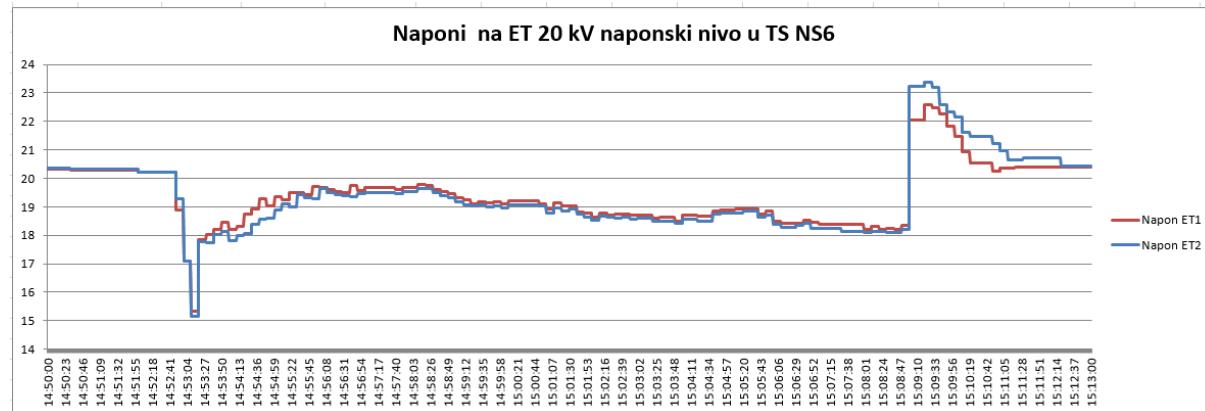
Slika 10 - Naponi na SN strani ET1 i ET2

Nakon normalizacije naponskih prilika na 110 kV naponskom nivou i automatskog reagovanja regulatora napona na oba ET, u intervalu od oko 3 minuta naponi na SN strani energetskih transformatora u TS 110/35/20 kV Novi Sad 6 ulaze u opseg definisan zakonskim propisima.
