ANALIZA KVARA U ŠTIĆENOJ ZONI DIFERENCIJLANE ZAŠTITE TRANSFORMATORA PRILIKOM UKLJUČENJA PREKIDAČA NA 110 KV STRANI TRANSFORMATORA

Aleksa RISTIĆ, Elektrodistribucija Srbije d.o.o. Beograd, Sektor za Upravljanje Niš, Srbija
Bratislav NIKOLIĆ, Elektrodistribucija Srbije d.o.o. Beograd, Sektor za Upravljanje Niš, Srbija
Marko JOVANOVIĆ, Elektrodistribucija Srbije d.o.o. Beograd, Sektor za Upravljanje Niš, Srbija
Marko VUČKOVIĆ, Elektrodistribucija Srbije d.o.o. Beograd, Sektor za Upravljanje Niš, Srbija
Miodrag MIHAILOVIĆ, Elektrodistribucija Srbije d.o.o. Beograd, Sektor za Upravljanje Niš, Srbija

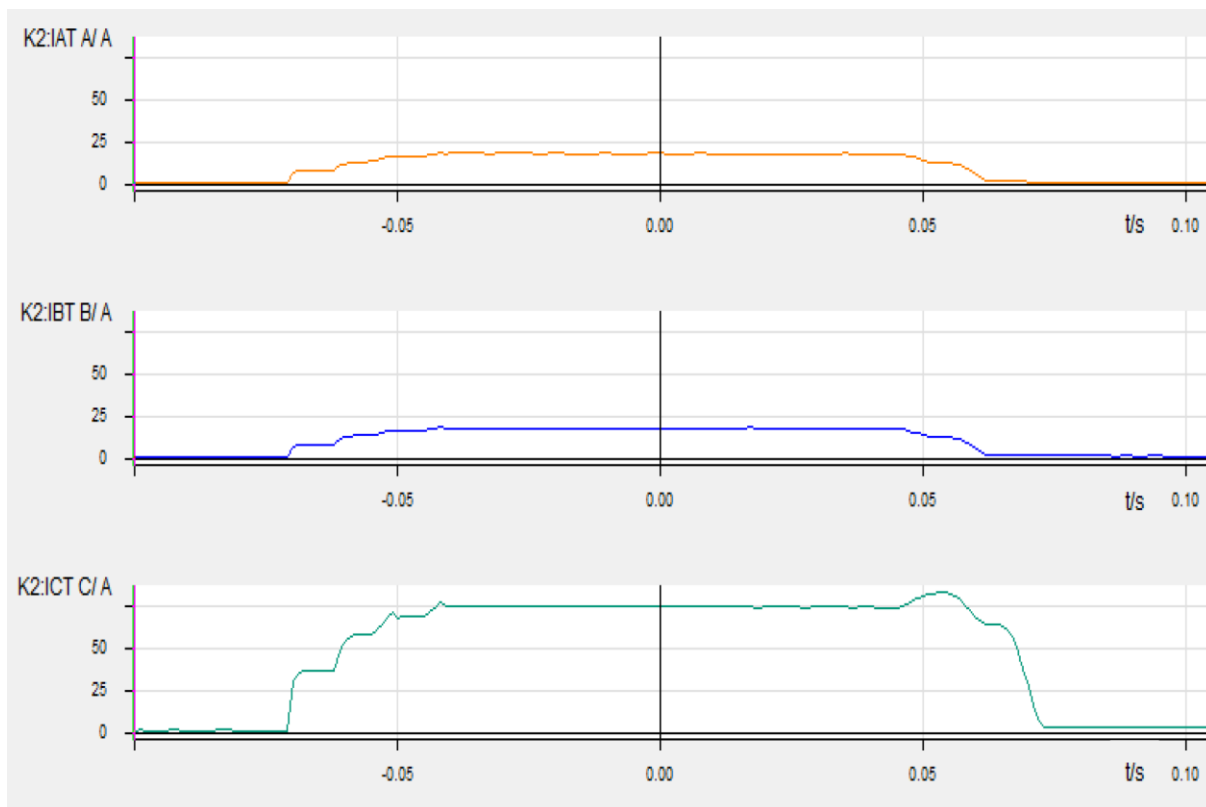
SLIKA 2. EFEKTIVNE VREDNOSTI STRUJA U SVE TRI FAZE NA 110 KV STRANI TRANSFORMATORA TR2 TOKOM PRVOG KVARA.

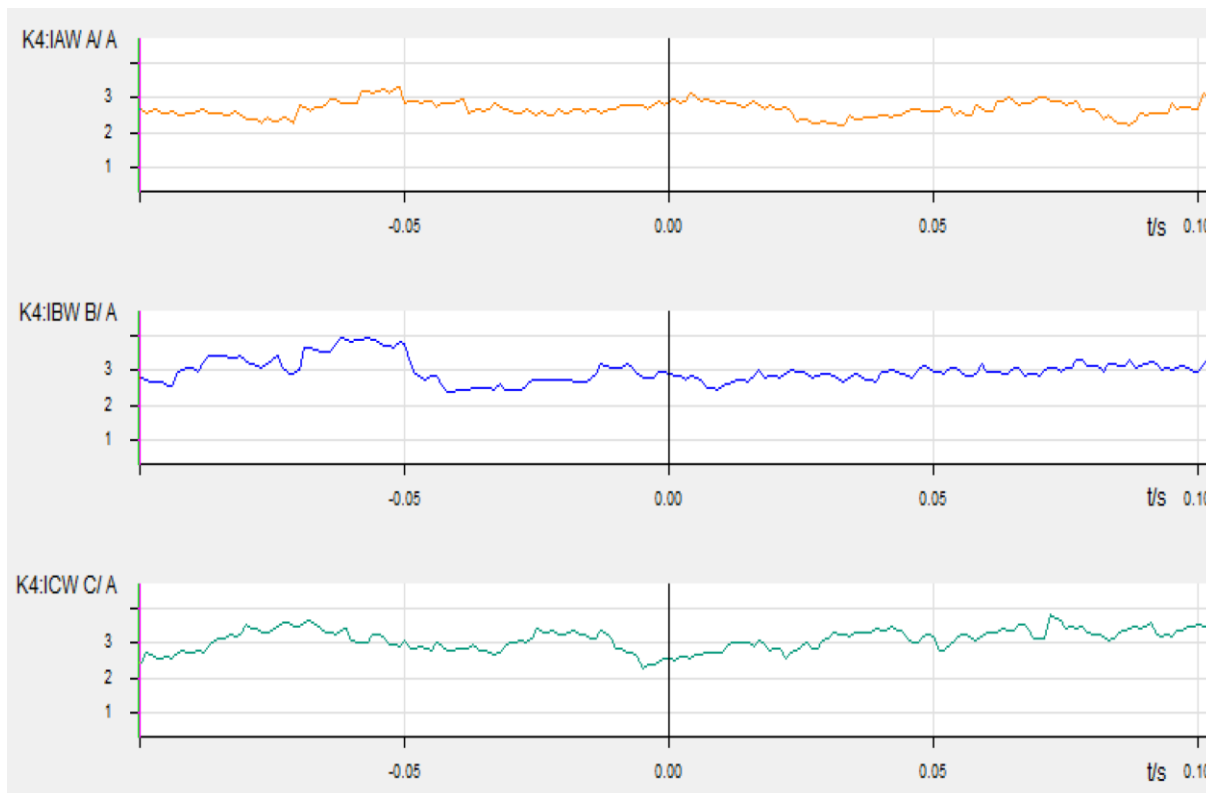
SLIKA 3. EFEKTIVNE VREDNOSTI STRUJA U SVE TRI FAZE NA 35 KV STRANI TRANSFORMATORA TR2 TOKOM PRVOG KVARA.

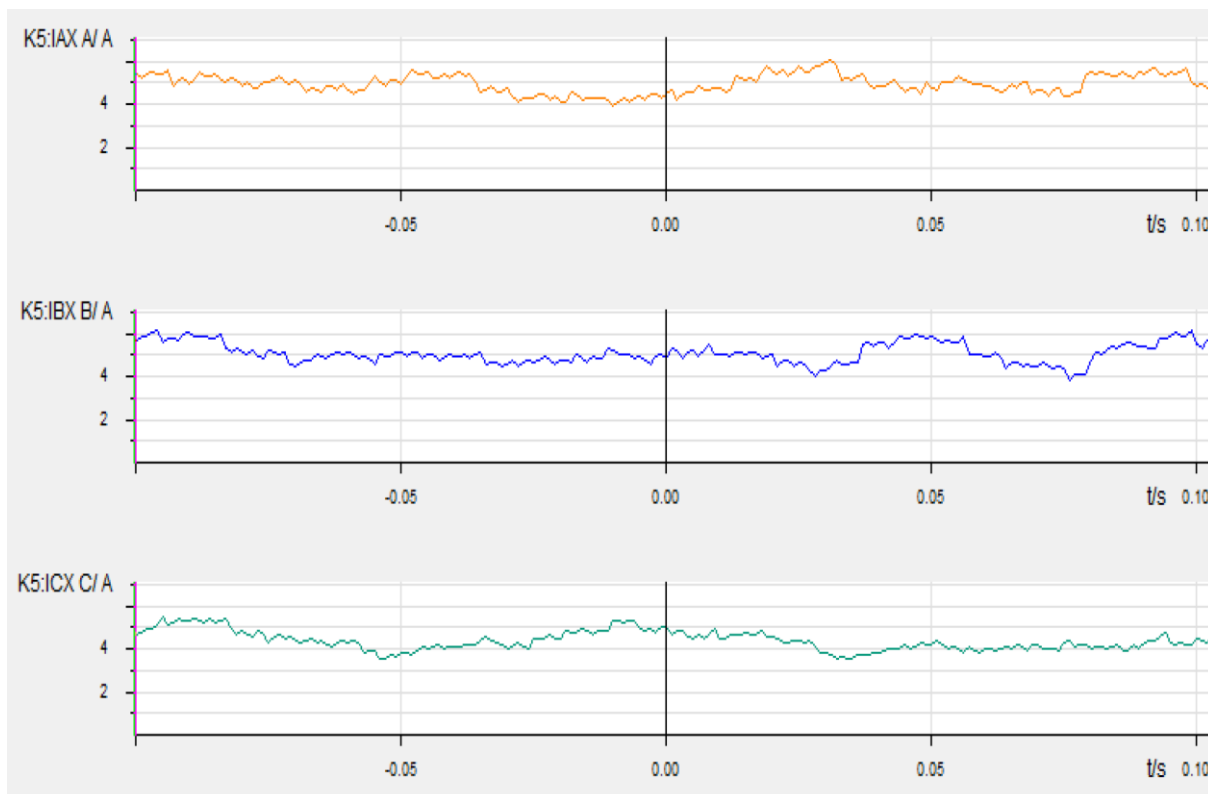
SLIKA 4. EFEKTIVNE VREDNOSTI STRUJA U SVE TRI FAZE NA 10 KV STRANI TRANSFORMATORA TR2 TOKOM PRVOG KVARA.

Važna napomene je činjenica da je transformator TR2 vrlo malo opterećen, pa otuda i niske vrednosti struja. Na narednoj slici (Slika 5.) biće prikazano podešenje diferencijalne zaštite transformatora, odnosno njena karakteristika reagovanja. Takodje, na karakteristici će biti označene diferencijalna i stabilizaciona struja (crveni znak „x“) za prvi kvar. Treba uočiti da je vrednost diferencijalne i stabilizacione struje takva da je skoro na granici između zone reagovanja i zone blokade. Skoro da se nalazi na samoj karakteristici reagovanja.

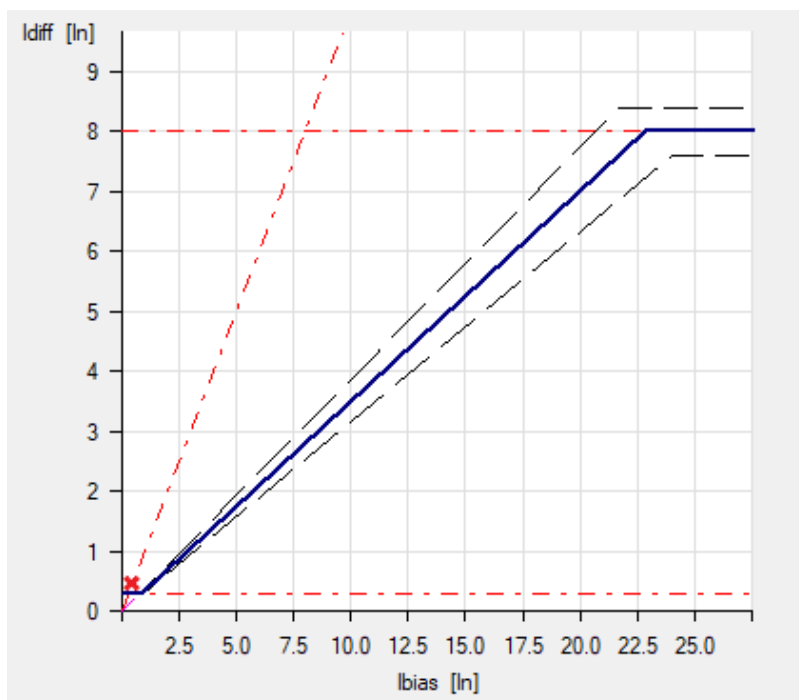
SLIKA 5. KARAKTERISTIKA REAGOVANJA DIFERENCIJALNE ZAŠTITE TRANSFORMATORA TR2.

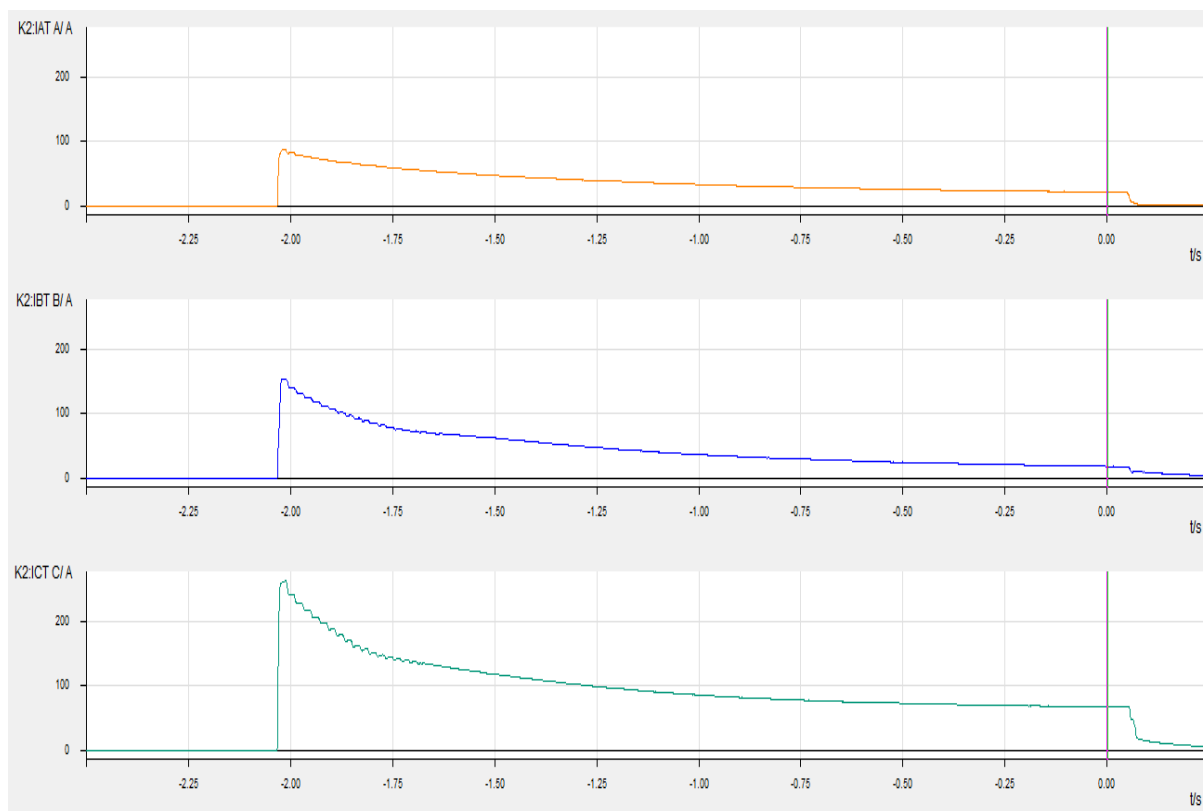
SLIKA 6. EFEKTIVNE VREDNOSTI STRUJA U SVE TRI FAZE NA 110 KV STRANI TRANSFORMATORA TR2 TOKOM UKLJUČENJA U PRAZAN HOD.

Sa Slike 6. se može videti da je kvar trajao 2 s i da je nakon isteka tog vremena reagovala zaštita otpornika za uzemljenje 35 kV neutralne tačke transformatora. Na sledećoj slici (Slika 7.) biće prikaze vrednosti diferencijalne i stabilizacione struje (crveni znak „x“) za vreme pokušaja uključanja transformatora TR2 u prazan hod. Dakle, na osnovu Slika 6. i 7. može se zaključiti da diferencijalna zaštita transformatora nije reagovala uprkos tome što su vrednosti diferencijalne i stabilizacione struje takve da obezbeđuju sigurnu proradu zaštite.

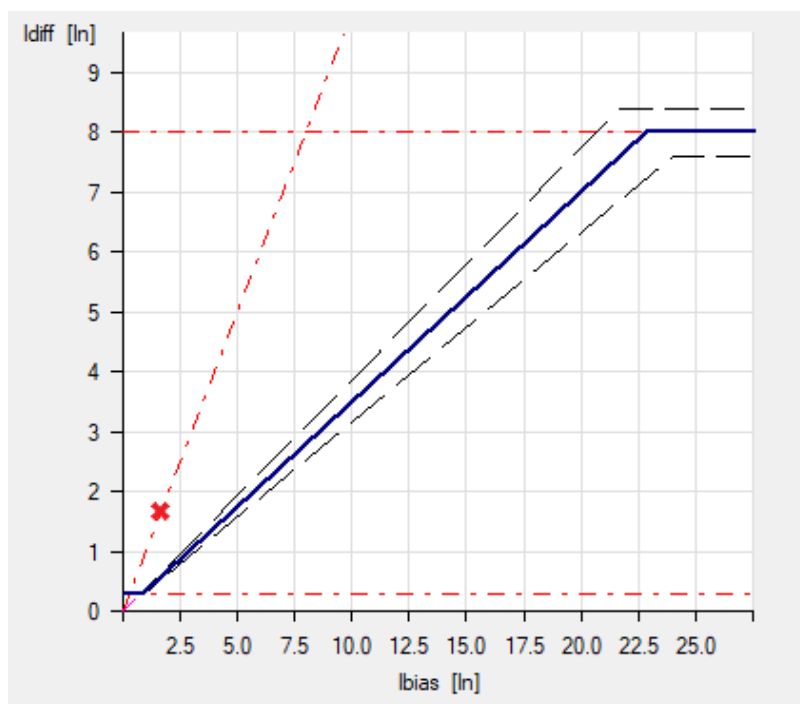
SLIKA 7. VREDNOSTI DIFERENCIJALNE I STABILIZACIONE STRUJE TOKOM POKUŠAJA UKLJUČENJA TR2 U PRAZAN HOD.

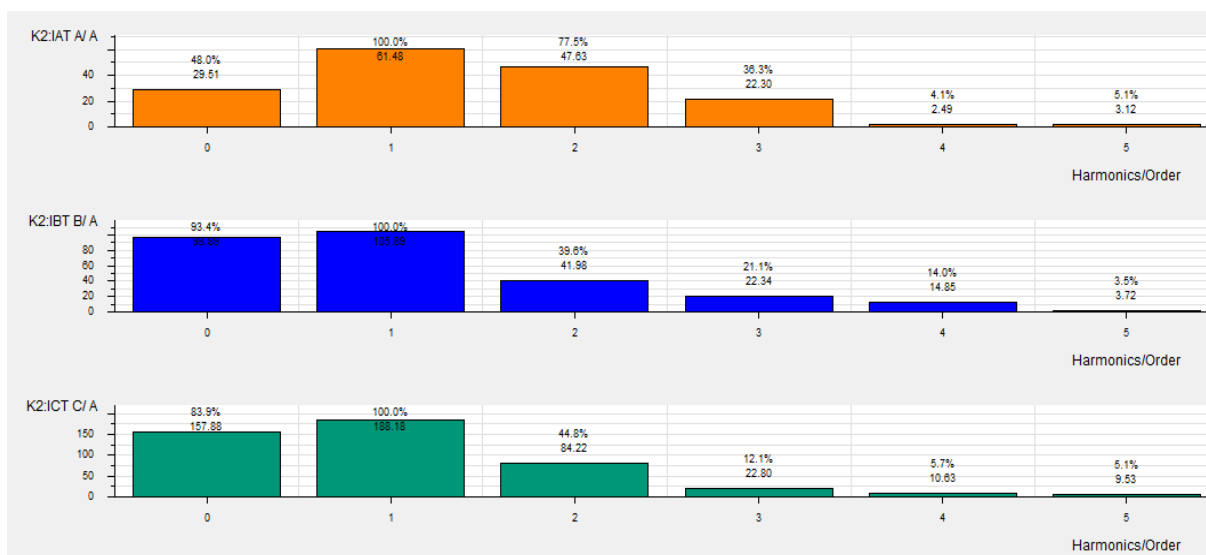
Da bi se utvrdio razlog nereagovanja diferencijalne zaštite transformatora sve vreme dok je prekidač na 110 kV strani uključen, biće od koristi pogledati sadržaj viših harmonika u struji transformatora. Na narednoj slici (Slika 8.) biće prikazan sadržaj viših harmonika u strujama sve tri faze na 110 kV strani TR2 na početku kvara. Na Slici 8. se može videti da je sadržaj drugog harmonika jako visok. Za fazu „L1“ iznosi 77,5 %, za fazu „L2“ je 39,6 % i za fazu „L3“ je 44,8 %. Poznata je činjenica da se diferencijalna zaštita transformatora blokira ukoliko sadržaj drugog harmonika struje pređe određenu vrednost, a razlog blokiranja je struja magnećenja transformatora koja može izazvati neželjeno reagovanje zaštite. Ova vrednost je tipično 15 % i toliko iznosi podešenje u slučaju koji se u ovom radu razmatra. Dakle, sadržaj drugog harmonika u struji transformatora TR2 je daleko iznad podešene vrednosti blokiranja diferencijalne zaštite.

SLIKA 8. SADRŽAJ VIŠIH HARMONIKA U STRUJAMA SVE TRI FAZE NA 110 KV STRANI TR2 NA POČETKU KVARA.

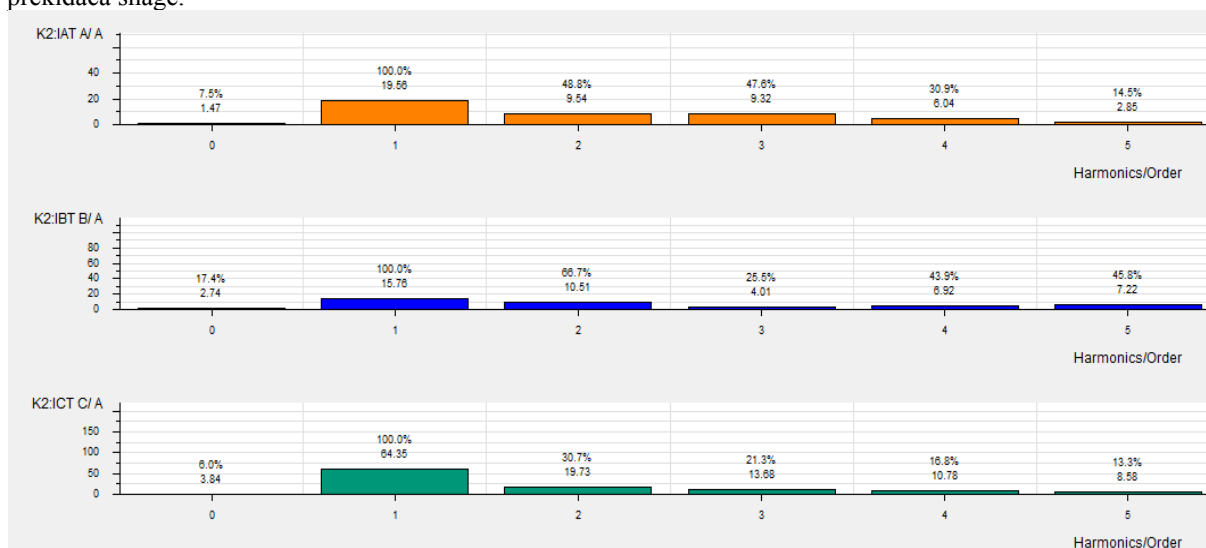
Na slici koja sledi (Slika 9.) biće prikazan sadržaj viših harmonika u strujama sve tri faze na 110 kV strani TR2 na kraju kvara. Na Slici 9. se može videti da je sadržaj drugog harmonika i dalje jako visok, uprkos tome što je proteklo 2 s nakon uključenja 110 kV prekidača. Za fazu „L1“ iznosi 48,8 %, za fazu „L2“ je 66,7 % i za fazu „L3“ je 30,7 %, što je i dalje daleko iznad podešene vrednosti blokiranja. Dakle, sve vreme trajanja kvara

diferencijalna zaštita je blokirana visokim sadržajem drugog harmonika struje i ne izdaje komandu za isključenje prekidača snage.

SLIKA 9. SADRŽAJ VIŠIH HARMONIKA U STRUJAMA SVE TRI FAZE NA 110 KV STRANI TR2 NA KRAJU KVARA.
