ANALIZA RADA SISTEMA RELEJNE ZAŠTITE U TS 35/10 KV ZAGRAĐE PRI KVARU U SAMOM ENERGETSKOM TRANSFOMATORU

ANALYSIS OF SYSTEM FOR RELAY PROTECTION IN S/S “ZAGRAĐE“ WHEN THE FAULT WAS APPEARED INSIDE THE POWER TRANSFORMER

Aleksa RISTIĆ, Elektroprivreda Srbije d.o.o. Beograd, Sektor za Upravljanje Niš, Srbija
Bratislav NIKOLIĆ, Elektroprivreda Srbije d.o.o. Beograd, Sektor za Upravljanje Niš, Srbija
Srđan VASILJEVIĆ, Elektroprivreda Srbije d.o.o. Beograd, Sektor za Upravljanje Zaječar, Srbija
Marko JOVANOVIĆ, Elektroprivreda Srbije d.o.o. Beograd, Sektor za Upravljanje Niš, Srbija
Marko VUČKOVIĆ, Elektroprivreda Srbije d.o.o. Beograd, Sektor za Upravljanje Niš, Srbija
Miodrag MIHAILOVIĆ, Elektroprivreda Srbije d.o.o. Beograd, Sektor za Upravljanje Niš, Srbija

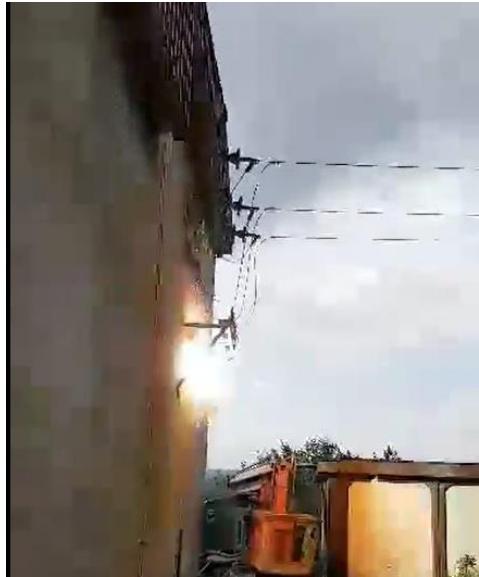
Na mestu kvara zemljište je bilo veoma suvo. Zbog sumnje da zbog prethodno spomenutog razloga nije došlo do pojave nulte komponente napona, odlučeno je da se primarni kvar napravi na izlaznom portalu 10 kV ivoda Luka u samoj transformatorskoj stanici. Prilikom ovog kvara dolazi do pojave velike struje kvara koja nije očekivana prilikom jednofaznog zemljospoja u izolovanoj mreži. Zbog očekivane male struje zemljospoja, primarni kvar je napravljen preko provodnika malog poprečnog preseka i sami spojevi nisu bili dovoljno jaki da izdrže visoku vrednost struje koja se tom prilikom javila. Na sledećoj slici (Slika 2.) je trenutak u kojem je veza, koja je korišćena za primarni kvar, izgorela.

SLIKA 2. PRIMARNI KVAR NA IZLAZNOM PORTALU.

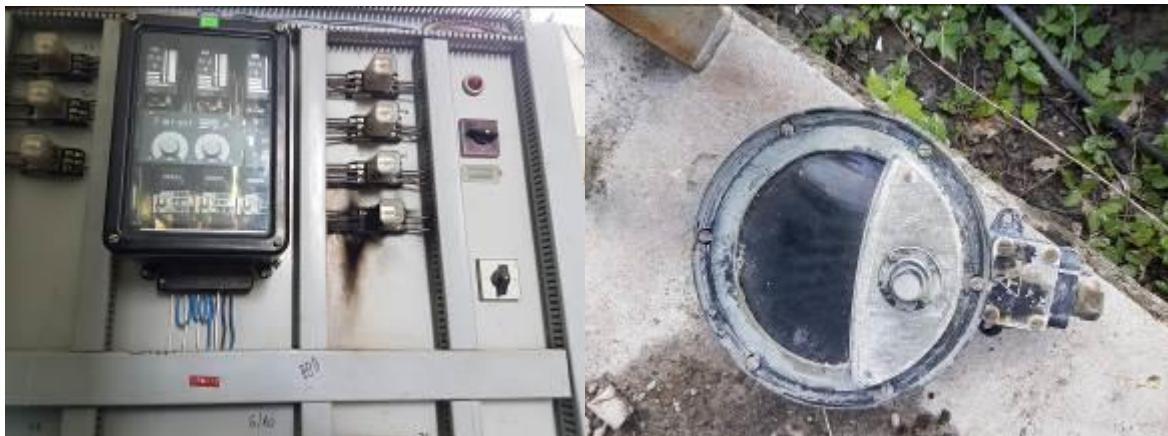
Primarni kvar je napravljen u istoj fazi kao i originalni kvar (faza „L2“) u kojoj nema strujnog mernog transformatora i prekostrujne i kratkospojne zaštite. Usled pojave velike struje kvara dolazi do delovanja prekostrujne zaštite na 35 kV strani transformatora koja je vremenski zategnuta. Takođe, usled prolaska struje kvara dolazi do pregorevanja vezice uzemljenja 10 kV kablovske glave kod samog transformatora, nakon čega izgorela vezica pada na kontaktni termometar i preko njegovog kabla sprovodi 10 kV napon u sekundarna kola relejne zaštite transformatora. Na narednoj slici (Slika 3.) su prikazana oštećenja na kontaktnom termometru i sekundarnim kolima relejne zaštite.

SLIKA 3. OŠTEĆENJA NA KONTAKTNOM TERMOMETRU I SEKUNDARNIM KOLIMA RELEJNE ZAŠTITE.

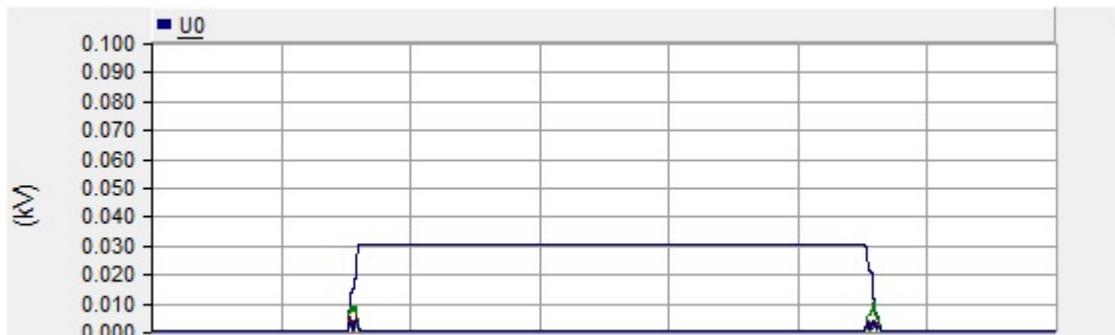
Dakle, nakon svih ispitivanja i prikupljenih informacija, posumljalo se da je zapravo došlo do kvara unutar samog transformatora, tačnije do probaja izolacije namotaja prema masi i to negde vrlo blizu zvezdišta što je imalo za posledicu da je sekundar transformatora direktno uzemljen, a samim tim je mreža 10 kV radila sa direktno uzemljenom neutralnom tačkom. Prepostavlja se da je do ovog probaja došlo prilikom nekog od predhodnih kvarova, tj. pre kvara na 10 kV izvodu „Luka“. Kod mreža koje rade sa direktno uzemljenom neutralnom tačkom, prisustvo nulte komponente napona pri jednofaznim kvarovima je zanemarivo, pa otuda i nereagovanje homopolarnе naponske zaštite transformatora. Takođe struja kvara jednofaznog zemljospaja je velika. Pri prvom kvaru i prvom simuliranom kvaru nije došlo do pojave velike struje kvara jer se radi o nadzemnom vodu malog poprečnog preseka i velike dužine. Otežavajuća okolnost je što je faza pogodjena kvarom, ona u kojoj nije instalisan strujni merni transformator, pa je zaštita izvoda takođe ostala „slepa“. Zbog nepostojanja zaštite u srednoj fazi kvar bi jedino mogla da vidi prekostrujna zaštita transformatora na 35 kV čiji je prag podešenja 100A 1,5 sekundi, što iznosi 350A kad se svede na 10 kV. Prilikom drugog simuliranog kvara na izlaznom portalu 10 kV, impedansa petlje kvara je bila mala, pa je struja kvara imala veliku vrednost. Naravno, prekid provodnika za uzemljenje kablovke glave 10 kV preko koje je bio uzemljen transformator potkrepljuje tezu o velikoj struci jednofaznog zemljospaja koja je jedino moguća ukoliko je mreža uzemljena. Uzimajući u obzir da neutralna tačka sekundara transformatora nije uzemljena i da u normalnom pogonu nije postojala nulta komponenta napona jedino je moguće da je u samom transformatoru došlo do probaja izolacije u neposrednoj blizini neutralne tačke. Radi potvrde iznetih prepostavki za nultu komponentu napona, kreirana je simulacija čiji ulazni podaci odgovaraju razmatranoj transformatorskoj stanici i situaciji na terenu. Na sledećim slikama (Slika 4. i Slika 5.) će biti prikazani rezultati simulacije. Konkretno, biće prikazane efektivne sekundarne vrednosti nultog napona pri radu mreže sa izolovanim zvezdištem i pri radu mreže sa direktno uzemljenim zvezdištem, respektivno. Može se uočiti da je vrednost nultog napona pri kvaru u mreži sa direktno uzemljenim zvezdištem jako niska i ispod podešene granice delovanja, što za posledicu ima da homopolarna naponska zaštita transformatora TR1 ne reaguje na konkretni kvar.

SLIKA 4. EFEKTIVNA VREDNOST NULTOG NAPONA U MREŽI SA IZOLOVANOM NEUTRALNOM TAČKOM.

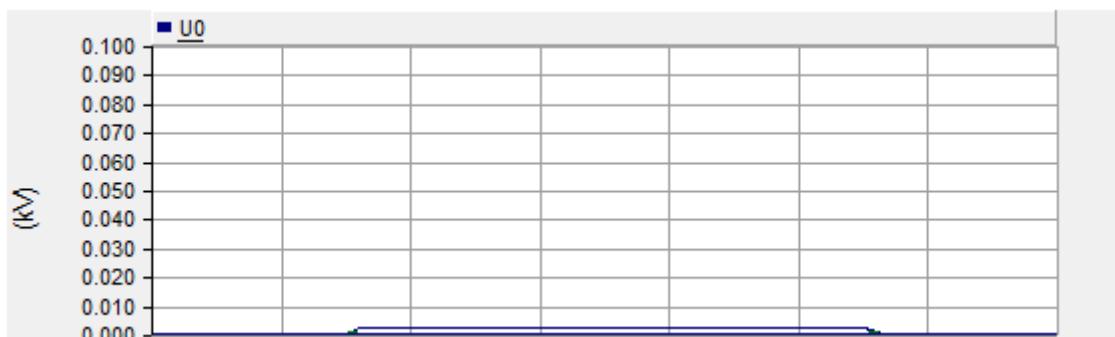
SLIKA 5. EFEKTIVNA VREDNOST NULTOG NAPONA U MREŽI SA DIREKTNO UZEMLJENOM NEUTRALNOM TAČKOM.

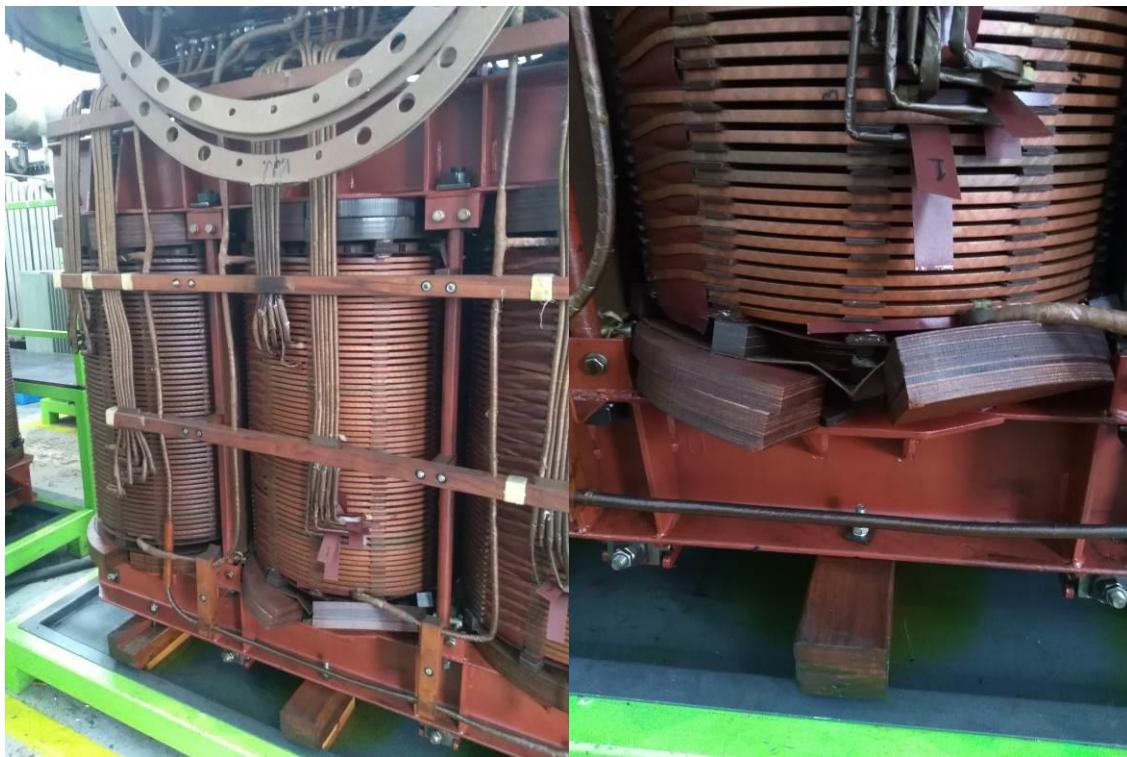
Odlučeno je da se energetski transformator TR1 zameni ispravnim, a ovaj podvrgne defektaži. Na fotografijama koje su zabeležene tokom procesa defektaže (Slika 5. i Slika 6.), može se videti da je do probaja izolacije došlo na srednjoj fazi i to na samom početku namotaja. Takođe, može se primetiti da je praktično došlo do spoja „metal na metal“ i da nije bilo varničenja, a time i oslobođanja gasova u ulju (otsustvo prorade Buholc zaštite).

Evidentno je da je uzrok probaja izolacije bio mehaničke prirode, odnosno da je došlo do „nasadijanja“ srednje faze na magnetno jezgro transformatora.

SLIKA 5. FOTOGRAFIJE ZABELEŽENE TOKOM DEFEKTAŽE ENERGETSKOG TRANSFORMATORA TR1.

Kvar koji se desio u samom transformatoru nije bilo moguće detektovati bez isključenja transformatora. Dodatna otežavajuća okolnost je što transformatorska stanica ima samo jedan transformator, a napaja prioritetne industrijske potrošače. Zbog navedenog se krenulo sa ispitivanjima koja je moguće raditi bez uticaja na napajanje tih prioritetsnih potrošača. Sam kvar u transformatoru je bio veoma netipičan, jer se po pravilu pri proboru izolacije javlja izdvajanje gasova u boholc releju. Takođe, samo mesto kvara je takvo da pri normalnom režimu transformatorske stanice (bez kvara), nije moguće detektovati da transformator ima kvar. Da je kvar bio na bilo kom drugom mestu sekundarnog namotaja, pojavila bi se nulta komponenta napona. Transformator je sa ovim kvarom radio sasvim normalno do pojave jednofaznog zemljospoja na izvodu. Nakon ovih dešavanja i zbog starosti same relejne zaštite, pristupilo se rekonstrukciji sistema relejne zaštite u TS 35/10 kV Zagrade. Prilikom rekonstrukcije kompletirana je zaštita transformatora ugradnjom diferencijalne zaštite i zaštite na 10 kV strani transformatora. Takođe je izvršena ugradnja 10 kV prekidača koji nije postojao ranije. Na svim izvodima je ugrađena i aktivirana usmerena zemljospojna zaštita.

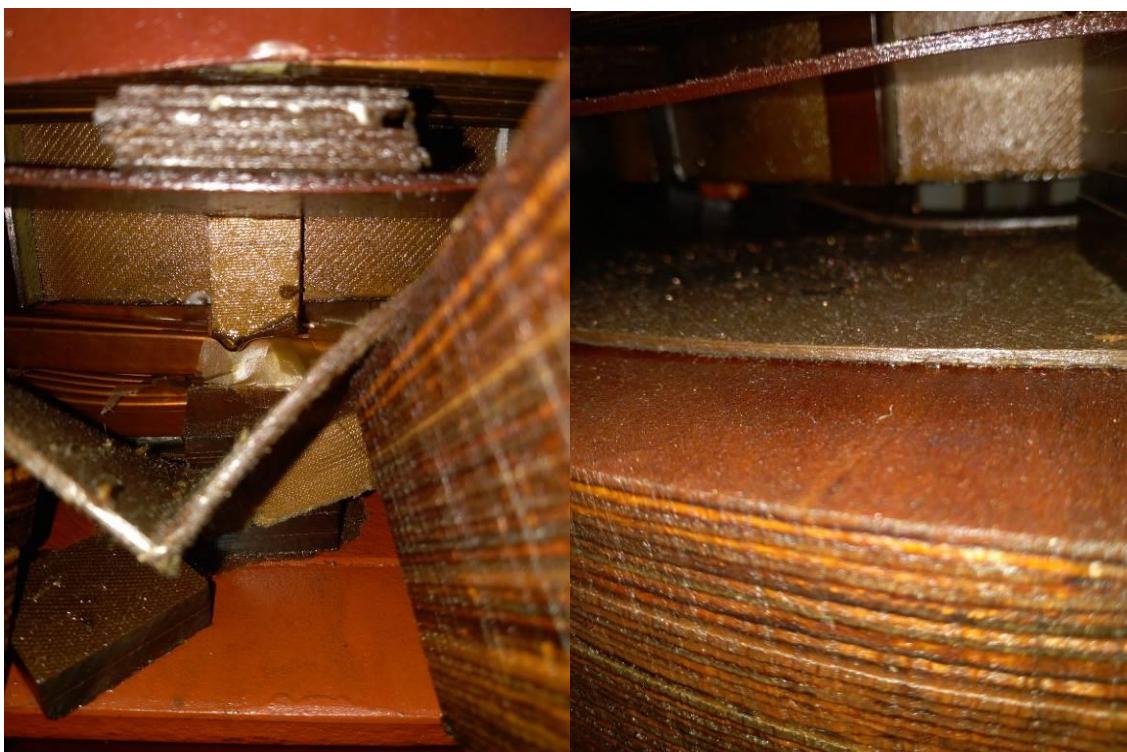
SLIKA 6. FOTOGRAFIJE ZABELEŽENE TOKOM DEFEKTAŽE ENERGETSKOG TRANSFORMATORA TR1 (KRUPAN PLAN).
