## **METODE PRIMENE U POSTUPCIMA LOCIRANJA MESTA KVARA I PRIPREME ZA POPRAVKU KVARA NA KABLU 110 kV**

P.Tasić, „Elektrodistribucija Beograd“, Srbija  
S.Međo, „Elektrodistribucija Beograd“, Srbija  
N. Stojanović, „Elektrodistribucija Beograd“, Srbija

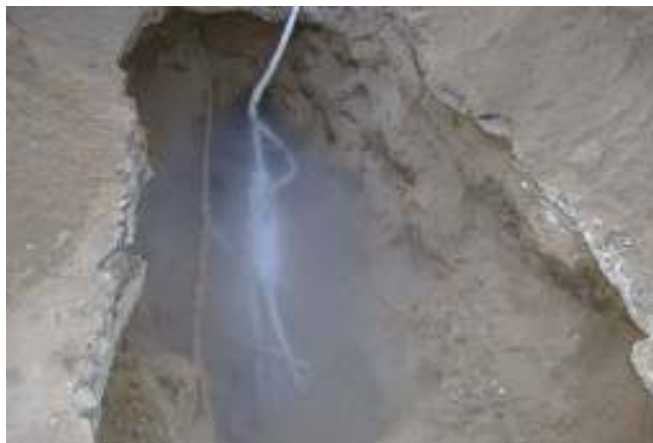
SLIKA 1 – Zamrzavanje oštećene žile kabla

za 10 kV spojnicu koji se pokazao veoma korisno u ulozi postolja za crevo kroz koji protiče tečni azot. Montaža se vrši tako što se prvo oko žile obmoti traka a zatim se preko trake namontira oklop spojnice 10 kV kroz čiji će se otvor na vrhu spustiti crevo kroz koje će se pustiti tečni azot pod pritiskom. Zatim puštamo tečni azot pod pritiskom iz cisterne preko creva koje će se spustiti u otvor na vrhu oklopa spojnice 10 kV. Ovako se počinje sa zamrzavanjem kabla, a inače tečni azot zamrzava do temperature od  $-196^{\circ}\text{C}$ . Nakon pola sata zamrzavanja pretpostavlja se da je došlo do zastoja protoka ulja kroz kabl i onda se dopunjuju tankovi na pritisak od 1,06 do 1,1 bar. Treba voditi računa o tačnom odabiru žile koju treba lediti jer posle svake zaprečne spojnice dolazi do ukrštanja žila zbog poništavanja struja koje se formiraju u plaštu kabla.

Tečni azot veoma dobro leđi imože se primetiti da se i oklop spojnice 10 kV i kabl u njemu veoma dobro smrznju tako da je protok ulja kroz kabl zaustavljen. Ukolikodođe do pada pritiska na manometru, sigurni smo da je na datoj trasi oštećenje. I naš dalji cilj je suzbijanje trase. Na prvoj deonici je pritisak znatno pao:

Prvo se iskopa rov 4 metra dužine i 2 metra širine. Kada se stigne do betonskih ploča koje štite kabl one se sklone i u pesku se nalaze sve tri žile kabla 110 kV. Mora se napomenuti da se svi iskopni radovi strogo moraju obavljati ručno, pomoću ašova i lopate. Pritom se mora voditi računa o tome da se obezbedi proctor za cisternu koja nosi rezervoar sa tečnim azotom pomoću koga se vrši zamrzavanje oštećene žile kabla 110 kV. Sledeći korak je izdvajanje oštećene žile i montiranje oklopa
