## KRITIČKI OSVRT NA PRAKSU IZMEŠTANJA MESTA MERENJA

### A CRITICAL REVIEW OF THE PRACTICE OF METERING POINTS RELOCATION

Vladimir M. ŠILJKUT<sup>1</sup>, Javno Preduzeće Elektroprivreda Srbije, Beograd, Srbija

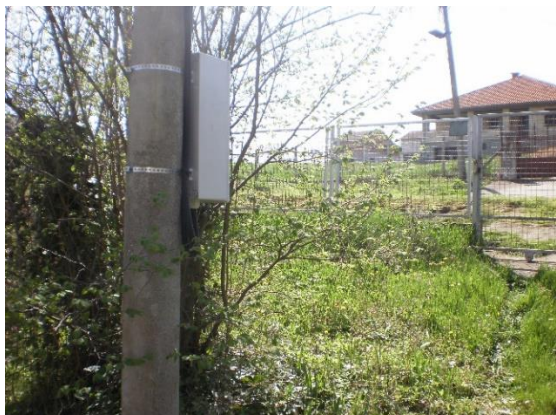
*TP 13a* jasno definiše (u tač. 1.2) IMM kao „*merni tj. merno razvodni orman (MRO) postavljen na granicu vlasništva ili javnu površinu, izdvojeni merni orman (IMO)*“. U praksi se, međutim, sreće veoma veliki broj slučajeva u kojima ovo nije ispoštovano i kod kojih je IMO lociran u blizini, pa čak i nekoliko metara daleko od granice vlasništva, ali ne sa strane javne površine, nego u okviru privatnih poseda. Sa svoje strane, trenutno važeća *Pravila o radu distributivnog sistema* (u daljem tekstu: *Pravila*), [2], u tač. 4.3.3 *Tehničkih uslova za priključenje objekata kupaca*, propisuju sledeće: „*U slučaju priključenja na NN mrežu, za objekte sa maksimalno 4 brojila merno mesto se postavlja po pravilu na granicu javne i privatne svojine (granici poseda), na najbliži stub NN mreže ili na javnu površinu u neposrednoj blizini objekta*“. Dakle, ne navodi se eksplicitno da stub NN mreže, u slučaju postavljanja IMO na njega, mora biti u javnoj površini ili na granici vlasništva, ali sama suština i svrha IMM to podrazumeva. Moguće je da je ova nepreciznost u tač. 4.3.3 *Pravila* omogućila njeno slobodno tumačenje i pojavu pomenutih spornih slučajeva. Naime, najčešće je reč o IMO montiranim na stablo stuba nadzemne NN mreže ili mešovitog SN+NN voda, koji je odranije trasiran kroz privatne posede. Ovakvim rešenjem je obesmišljen sâm koncept i pre bi se moglo govoriti o „umeštenom“ MM nego li o IMM. Naime, nisu ispunjeni osnovni željeni ciljevi: razgraničenje odgovornosti za priključak sa kupcem, uvek slobodan pristup mernom mestu od strane nadležne ED (jer je u najvećem broju ovih slučajeva reč o vikendicama), lakše očitavanje mernih uređaja za obračunsko merenje (merila), lakša kontrola merila na mestu ugradnje i mernog mesta u celini, lakša zamena merila, smanjenje mogućnosti zloupotrebe korišćenja električne energije od strane kupaca, smanjenje netehničkih gubitaka.

Slika 1 Primer pogrešno lociranog MRO iz sela Provo kod Šapca, montiranog na stub NN mreže trasirane kroz privatne posede.

Ćak i u slućaju evidentno pogrešnog lociranja IMO sa sl. 1 i 2, kao razlog za izmeštanje MM dobijeno je potpuno nesuvislo obrazloženje (iz Izveštaja nadležne Poslovnice, br. 179564/1 od 13.4.2018.) da je „plan ugradnje IMM u sklopu projekta Svetske banke predvićao podrućja koja su bila izloženata poplavama... da je Ugovorom predvićena isporuka i ugradnja samo trofaznih brojila...“ Zatim: „velika dužina mreže je od ranije postavljena kroz parcele kupaca, odnosno uvućena na nekoj udaljenosti od regulacione linije. Time mi ne bi“ (bismo!- prim. V.Š.) „ni mogli postaviti veliki broj IMM, a zadatak je bio da se to realizuje.“ (Sic! Pritom, nije taćno da se nisu mogla naći druga, pogodnija mesta za izmeštanje.) Još nesuvisliji je nastavak obrazloženja u kome stoji: „orman sa brojilom je na spoljašnjem zidu kuće, ali se zbog oćitanja uvek preskakalo u dvorište...“ Ne samo da se i nakon ovakvog „izmeštanja“ MM u dvorište i dalje mora preskakati u njega, nego se – po svedoćenju komšije koji tu živi – preko ograde preskakalo i pri samom izmeštanju MM. Neutemeljena je i tvrdnja da se „ugradnjom IMM... moglo biti sigurno da je ono što se potroši kod ovakvih kupaca realno izmereno i da gubitaka elektrićne energije ka njima ne može biti“. Naime, uopšte nije reć o IMM u smislu uslova propisanih u *TP 13a*, taćnost merenja zavisi prvenstveno od ispravnosti merila, a gubitaka u ovom konkrećnom slućaju ionako nije ni bilo. Dakle, sve što je navedeno u ovom „obrazloženju“ bez ikakve je argumentacije i ilustruje samo pogrešne motive za izmeštanje MM, odsustvo bilo kakve analize njegove isplativosti i kriterijuma za određivanje prioriteta realizacije.

*TP 13a* je, mećutim, jasno propisala (u tać. 2.2) kod kojih se kupaca u objektima individualne gradnje, u kategorijama opšte potrošnje i potrošnje na NN, mogu i treba da izmeštaju MM. Po pravilu, to su novi kupci (osim u slućaju razdvajanja merenja ukoliko postoji slobodna tabla u postojećem MRO), postojeći kupci koji rekonstruišu svoj objekat u meri koja iziskuje zamenu ili izmeštanje postojećeg MRO, zatim kupci Āiji prikljućci predstavljaju poŹarnu opasnost, kupci koji su neovlašćeno ili nenamenski koristili ili na drugi naćin zloupotrebljavali elektrićnu energiju ili oštećivali MRO i opremu u njemu, neredovne platiše, oni koji sprećavaju iskljućenje ili se samovlasno ponovo prikljućuju na mrežu. Tek na poslednjem mestu predvićeno je izmeštanje i „kod ostalih postojećih kupaca, kod kojih nadležne ED pronauću tehnićki ili ekonomski interes za izmeštanje postojećih MRO.“ Dakle, jasno je da u primeru sa sl. 1 i 2 nijedan od preduslova za izmeštanje nije bio ispunjen i da je ova promena lokacije MM bila u svakom pogledu neopravdana.

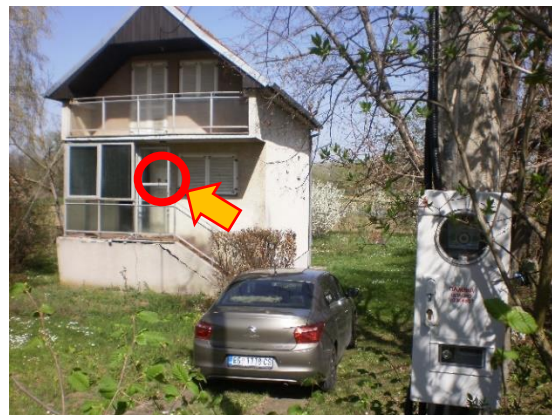
Slika 2 Isti primer, sa vidljivim ranijim MM na fasadi objekta, jednako pristupaćim kao i novo, navodno IMM.

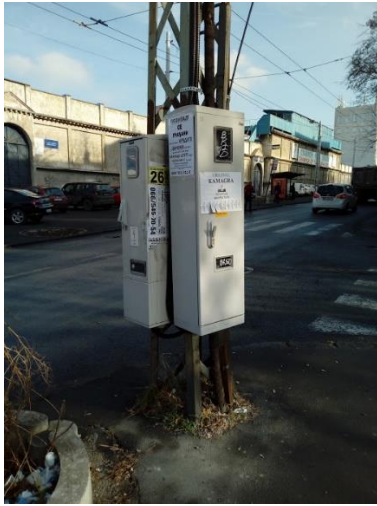
U praksi se, dakle, često srećemo sa odstupanjima od gore navedenih normi, na primer sa korišćenjem konzole uz slobodnostojeći tj. parapetni orman koji je u prilično urbanizovanom, a ne u ruralnom području. Isto važi i za brojne IMO postavljene na stabla stubova NN ili mešovite (SN+NN) mreže. U praksi se ovo rešenje – verovatno jer je najjeftinije – pretvorilo u osnovno. Ono se realizuje gotovo po pravilu, pa se često susreće i u visokourbanizovanim zonama. Pritom, ima slučajeva u kojima uopšte nije reč o stablu stuba (što podrazumeva da je reč o betonskom ili, eventualno, drvenom stubu), nego se IMO montiraju na stare, često zarđale i dotrajale, rešetkaste stubove (v. slike 3 i 4). Čak ima slučajeva, poput onog u selu Ratari na magistralnom putu Obrenovac-Šabac, gde se na rešetkasti stub montira više od jednog IMO, i to na iskošenom delu konstrukcije stuba, tako da su IMO nagnuti u odnosu na vertikalnu osu (v. detalj na sl. 4, desno). Ukoliko se u tako postavljene IMO montiraju elektromehanička brojila (što je čest slučaj), onda se otvara i dodatno pitanje tačnosti registrovanja utrošene električne energije, za šta je potrebno da disk brojila bude u horizontalnoj ravni.

Slika 3 IMO montirani na rešetkasti stub kod stadiona „Obilić“

U većini slučajeva ilustrovanih i opisanih u ovom radu, pogrešan izbor tehničkog rešenja IMM, neodgovarajućeg datoj situaciji i uslovima na terenu, mogao je biti izbegnut. Umesto IMO na stubu nadzemne mreže, bez većih tehničkih problema mogla su da budu realizovana odgovarajuća rešenja, predviđena po *TP 13a*. Na primer, u slučaju sa slike 5, očigledno je da je trebalo primeniti ugradni IMO (u zidanu ogradu). Za slučaj sa slike 7 trebalo je ići ili na rešenje na granici javne površine i privatnog poseda (u liniji ograde) ili na IMO na fasadi objekta, dok se u primerima sa slika 4 i 8 moglo primeniti rešenje sa slobodnostojećim IMO na javnoj, zelenoj površini.

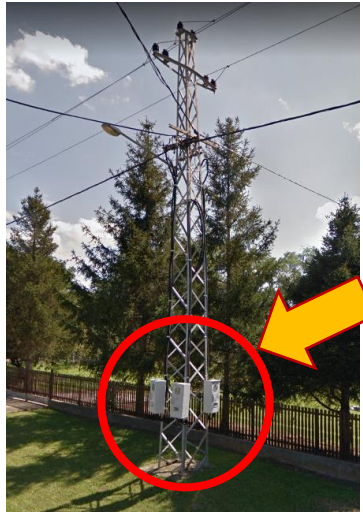
Slika 4 Grupisanje i montaža IMO pod uglom u odnosu na vertikalu, na rešetkastom stubu SN+NN mreže u selu Ratari

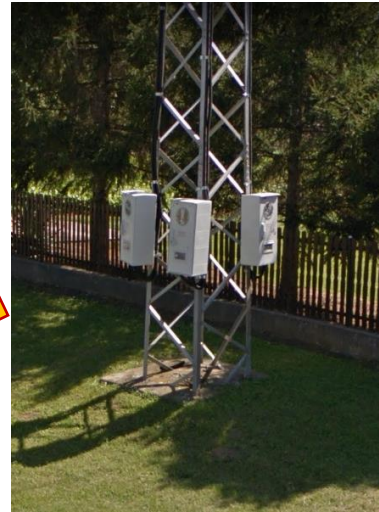
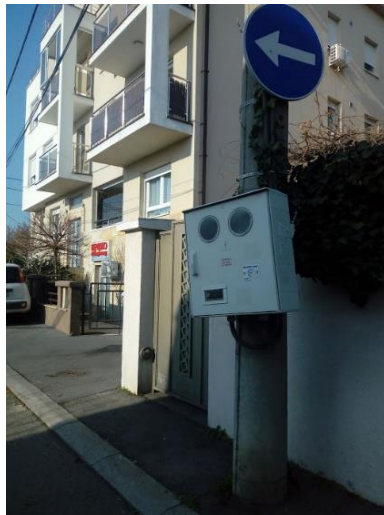
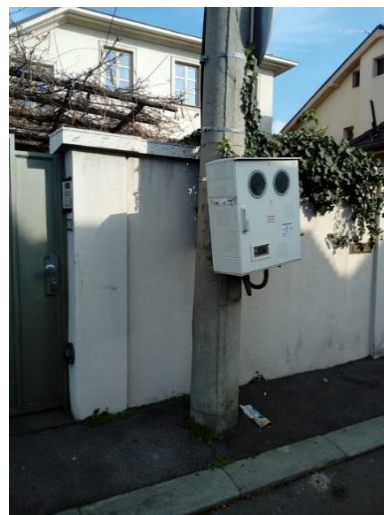
U velikom broju slučajeva ovakva rešenja ne samo da narušavaju izgled ambijentalnih celina, nego često fizički ugrožavaju bezbednost ljudi i imovine, recimo učesnika u saobraćaju (v. primere sa slika 5 i 6). Nebrojani su ovakvi primeri, gde na ionako uskim trotoarima po kojima su pobodeni stubovi nadzemne mreže, na njihovim stablima niču IMO, često i više njih okolo stabla stuba (v. slike 7, 8 i 9). Pešaci su prinuđeni da silaze sa trotoara i kreću se po kolovozu, dovodeći svoj život u direktnu opasnost. O kretanju osoba u invalidskim kolicima ili roditelja sa malom decom, u dečjim kolicima ili vodeći ih za ruku, očigledno nisu mislili oni koji su ovakva tehnička rešenja, neprimerena konkretnim lokacijama, uslovljavali rešenjima o Odobrenju za priključenje. Pritom, i sami IMO, postavljeni na ova mesta, postaju ranjivi i podložni pomeranju, krivljenju i oštećenjima (v. sliku 5), npr. usled udara vozila ili besa pešaka kojima je onemogućeno kretanje.

Slika 5 IMO montiran na stablo betonskog stuba u ulici Rada Neimara, na Pašinom (Lekinom) brdu u Beogradu

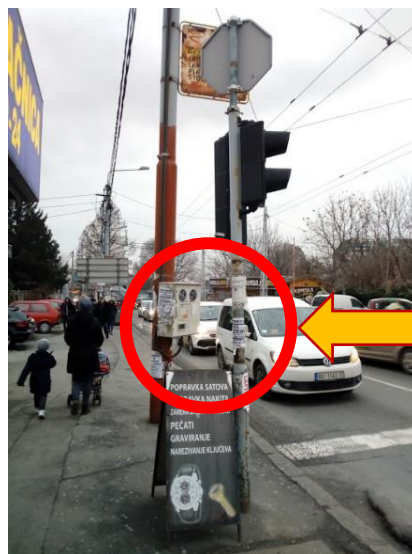
Prethodno mesto postavljanja znaka STOP

Slika 6 IMO postavljen na metalni stub ispred semafora na raskrsnici ulica Vojislava Ilića i Gospodara Vučića

Još jedan eklatantan primer ugrožavanja bezbednosti učesnika u saobraćaju bilo je postavljanje IMO sa brojilima za kioske i druge manje objekte, na stub javnog osvetljenja (koji se koristi i kao uporište zategâ kontaktne mreže za napajanje trolejbusa), na uglu ulica Gospodara Vučića i Vojislava Ilića u Beogradu. IMO je postavljen ispred semafora, u visini znaka obaveznog zaustavljanja („Stop“), tako da se ovaj uopšte nije video sa mesta vozača vozilâ koja prilaze ovoj, inače veoma prometnoj, raskrsnici. Na kraju, ovaj IMO nije ni premešten, nego je saobraćajni znak podignut iznad semaforškog uređaja (fotografija na sl. 6 prikazuje sadašnje stanje). Na tome mestu saobraćajni znak sada jeste vidljiv, ali je značajno iznad sredine visine vidnog polja vozača i osetno manje je uočljiv.

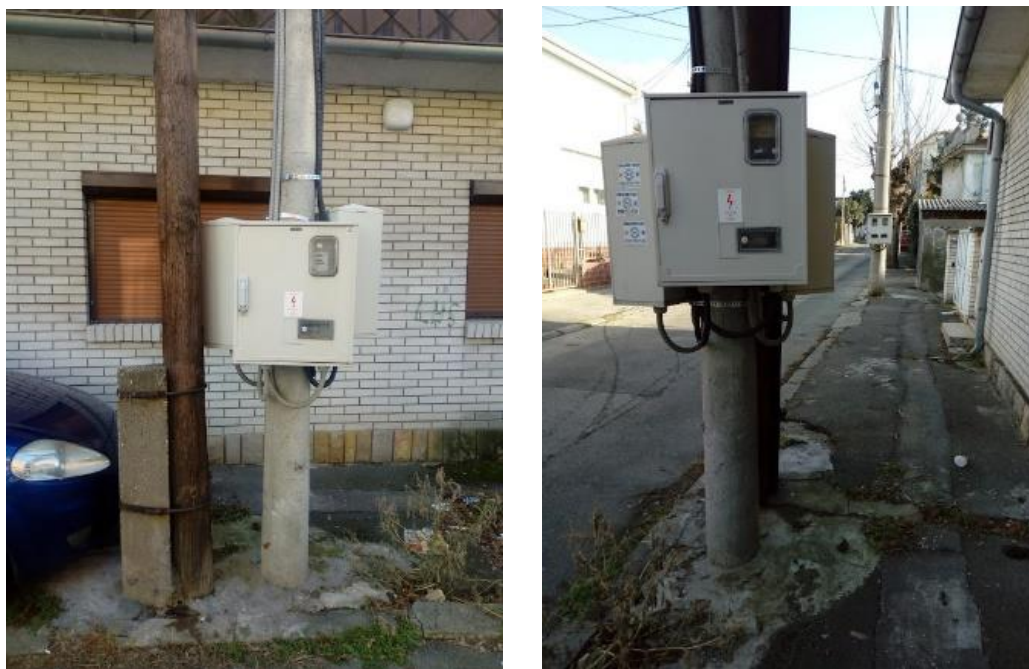
Naime, u praksi se sreću i groteskni slučajevi grupisanja IMO oko stabla stuba. U primeru sa slike 7, vidi se da su tri IMO opasana oko stabla stuba, pri čemu se jedan naslanja na stari drveni stub koji je ostao u blizini novijeg, betonskog, a drugi IMO prelazi preko ivice trotoara, iznad kolovoza. Nadasve i nažalost, mogu se videti i primeri kod kojih su oko stabla stuba IMO grupisani ne samo u jednoj ravni, nego i uvis, poput dečjih LEGO-kocki (v. sliku 8). Ovakvi primeri ne samo da imaju karikaturalan karakter, nego ne omogućavaju nesmetano očitavanje merila i predstavljaju prepreku pri održavanju nadzemne mreže i izvor opasnosti po bezbednost i zdravlje na radu zaposlenih na ovim poslovima. Naime, jasno je da u ovakvim slučajevima nije ispoštovan uslov iz tač. 5.3 *TP 13a* – da „očitavanje merila bude moguće sa nivoa tla i omogućen nesmetani rad na NN mreži“.

Slika 7 Grupisanje IMO na stablu stuba u ulici Miloša Svilara, Pašino brdo u Beogradu

U tač. 5.6.2 *TP 13a* „preporučuje se modularna izvedba IMO sa po 2 i 4 modularne table, uz mogućnost grupisanja do dva IMO jednog do drugog“ (reč je o parapetnim tj. slobodnostojećim ormanima, prikazanim na sl. 2 i 2a u *TP 13a*). U tač. 5.6.3 se „u slučaju da se predviđa daljinsko upravljanje tarifama... preporučuje ... izvedba IMO sa 4 i 6 modularnih tabli“. Dakle, nigde se u *TP 13a* ne dozvoljava grupisanje IMO na stablima stubova nadzemne NN mreže. Takođe, ne predviđa se ni montaža na stablo stuba IMO sa većim brojem modularnih tabli. Ona doduše, nije izričito ni zabranjena, pa bi u ovom smislu bilo potrebno doraditi *TP 13a*, jasno navodeći šta tehnički i bezbednosno nije dozvoljeno (tj. propisati maksimalni broj IMO na stablu stuba i maksimalni broj modularnih tabli u njima).

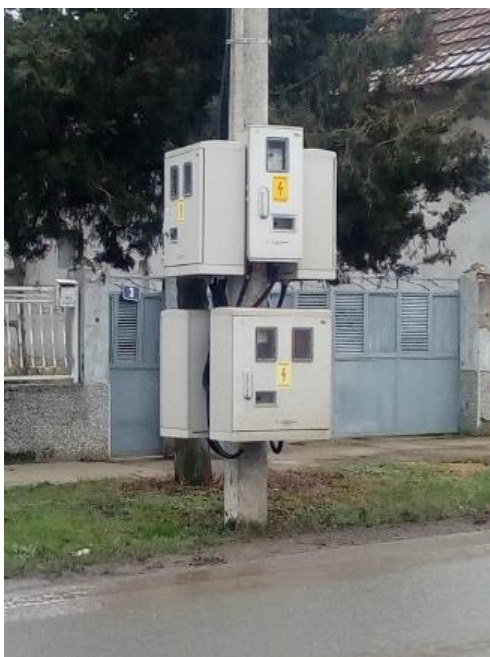
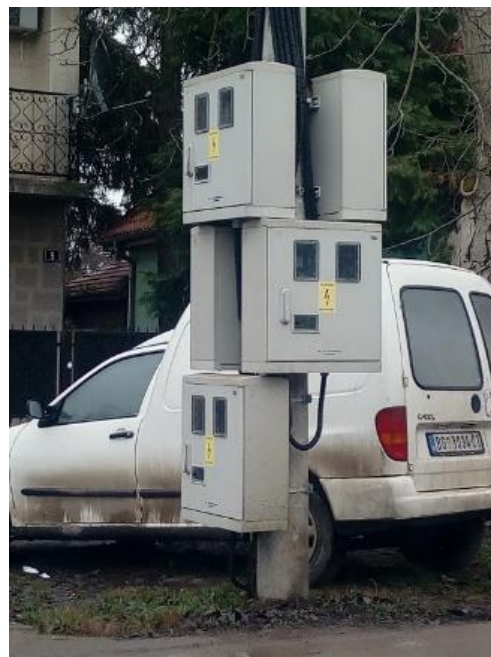
Slika 8 Grupisanje IMO na stablima betonskih stubova nadzemne mreže u Boljevcima

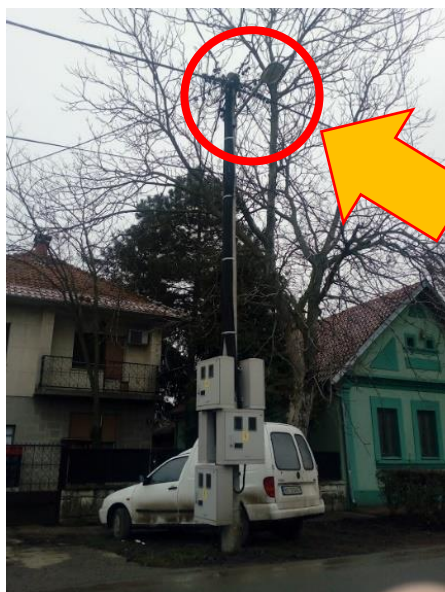
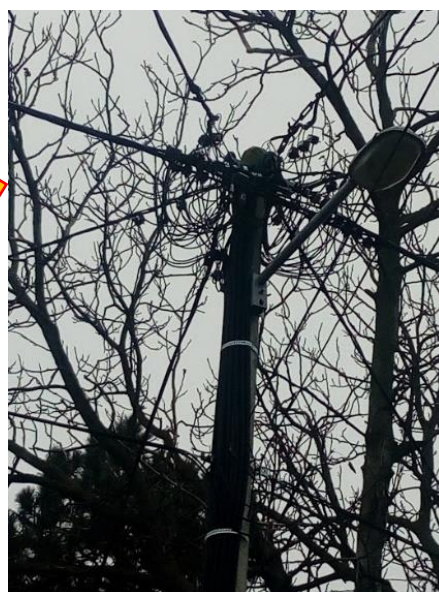
U tač. 6.3. stav 1. *TP 13a* navodi se da samo izuzetno, priključci kupaca mogu biti nadzemni. U praksi se, međutim, pokazuje da je takvo rešenje postalo pravilo. Osim toga, u tač. 6.3. stav 2. *TP 13a*, za takve se priključke uslovljava da „se duž stabla stuba polažu u zajednički ili u zasebne zaštitne metalne profile ili cevi, koje se – kao i tačke prihvata na stub nadzemnih delova ovih priključaka – moraju nalaziti sa suprotne strane stuba u odnosu na tačku prihvata nadzemnog dela voda i zaštitnu cev kablovskog silaza za IMO tj. KPK. Osim toga, tačke prihvata priključaka kupaca i tačka prihvata NN mreže ili kablovskog silaza za IMO na ovom stubu, ne smeju biti na istoj visini, već na vertikalnom rastojanju koje sa okolnog terena omogućuje lak vizuelni uvid u to da li je izvršeno neovlašćeno priključenje kupaca pre IMM.“ Koliko se ova poslednja citirana odredba TP-13a u stvarnosti (ne) poštuje, ilustruje primer pozicioniranja priključaka kupaca u Boljevcima (v. sliku 9), na kome je grupisano čak pet IMO sa većim brojem brojila, okolo stabla stuba i uvis. Kod ovog slučaja, apsolutno je nemoguće sagledati galvanske veze priključaka kupaca, jer su njihove tačke prihvata na istoj visini na kojoj je i tačka prihvata NN mreže, u samom vrhu stuba.

Slika 9 Pogrešno pozicioniranje priključaka kupaca na stablu stuba sa nepropisno grupisanim IMO, u Boljevcima

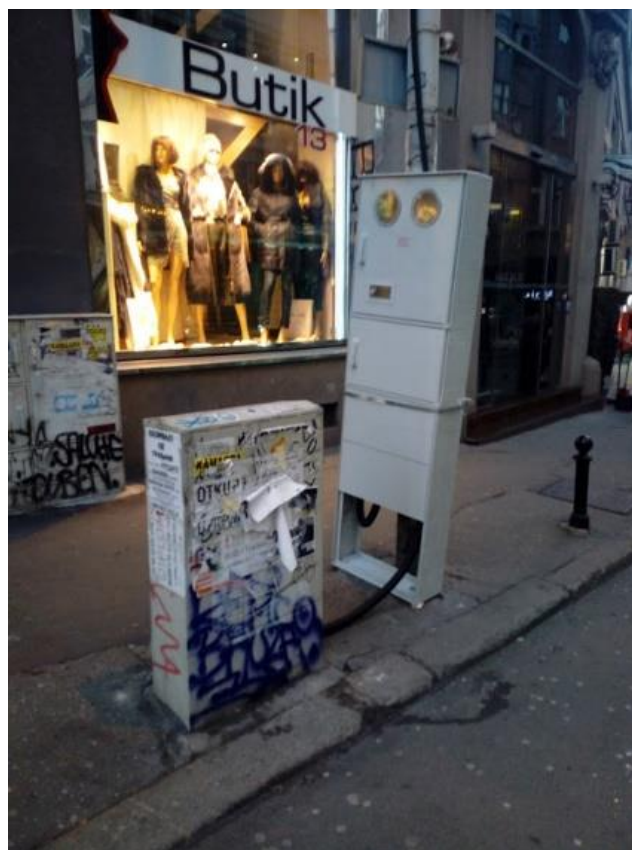
Slika 10 Primer kombinovanog nepoštovanja odredbi *TP 13a* u Sremskoj ulici, u centru Beograda

Najčešće se, međutim, događa da, ukoliko postoji odstupanje u izvedbi IMM od zahtevâ definisanih u *TP 13a*, da je u pitanju kombinovano nepoštovanje većeg broja odredbi *TP 13a*. Neki od takvih primera su ilustrovani upravo fotografijama na slikama u ovom radu. Možda jedan od najdrastičnijih je primer sa slike 10 – tipski, slobodnostojeći IMO koji je: (a) lociran pogrešno tj. neadekvatno – u samom centru Beograda, u pešačkoj zoni, između Terazija i početka Knez Mihajlove ulice; montiran: (b) neadekvatno svom tipu – prislanjanjem uz stub javne rasvete; i (c) nepravilno – krivo, prateći nagib trotoara, bez ukopavanja tipskog temelja u podlogu i sa provizorno izvedenim priključkom IMO, izvedenim iz obližnjeg ormara javnog osvetljenja; (d) sa neadekvatnim priključkom kupca – umesto podzemnog, reč je o nadzemnom priključku kioska udaljenog nekoliko desetina metara, kod podzemnog prolaza pored palate „Albanija“; (e) predstavlja smetnju kretanju pešaka; (f) predstavlja opasnost po bezbednost i zdravlje građana i zaposlenih na održavanju elektroenergetskih objekata.
