PLANIRANJE ZAMENE ENERGETSKOG TRANSFORMATORA – ANALIZA PRAKTIČNOG PRIMERA ET 110/10/10 kV/kV/kV

ENERGY TRANSFORMER REPLACEMENT PLANNING - PRACTICAL CASE OF ET 110/10/10 kV/kV/kV REPLACEMENT ANALYSIS

U ovom radu dat je primer postupka planiranja i realizacije zamene transformatora u TS 110/10/10 kV/kV/kV "Divlje Polje" radi kompletnog remonta i produženja radnog veka navedenog transformatora snage 31,5 MVA u cilju održavanja distributivne mreže stabilnom. Referat obrađuje problematiku zamene ET u TS 110/10/10 kV/kV/kV KG005 Divlje polje u uslovima kada u EEO ne postoji drugi ET u pogonu već je potrebno obezbediti prebacivanje kompletnog napajanja svih TS na alternativno i isključenje ET u cilju ostvarivanja uslova njegove zamene. Pomenuti transformator je bio u eksploatacij punih 40 godina i bilo je krajnje vreme da se izvrši fabrički remont. Vremenski trenutak realizacije je zbog sticaja okolnosti bio nepovoljan (zimsko doba) tako da je sam postupak bio izuzetno komplikovan i zahtevao je dosta priprema i predradnji koje je trebalo uzeti u obzir i predvideti u planiranju. Na osnovu detaljnih analiza bila je potrebna podela procesa rada u više ekipa kao i realizacija svih radova ko

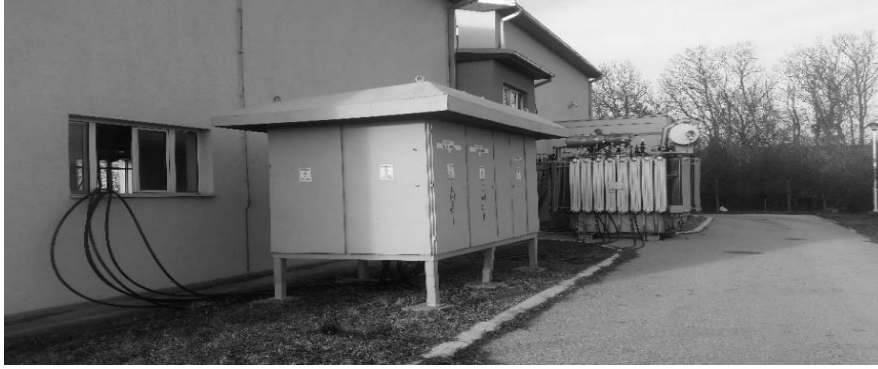
SLIKA 3 – MOBILNA TS 35/10 kV/kV POSTAVLJENA I SPREMNA ZA DALJE POVEZIVANJE

Za ostvarivanje uslova isključenje postrojenja 110 kV i energetskog transformatora u TS 110/10/10 KG 005 Divlje polje bilo je neophodno postavljanje mobilne TS 35/10 kV/kV instalisane snage 8 MVA u TS 35/10 kV/kV KG02 Mlekara. Mobilna TS izrađena je pre više od 10 god., od strane zaposlenih u ED Požarevac (kasnije doručena u ED Kragujevac implementacijom zaštite), kako bi se rešile mogućnosti realizacije radova u TS 35/10 kV/kV za koje je potrebno obezbediti kompletno isključenje, a napajanje 10 kV izvoda nije moguće rezervirati napajanjem iz drugih pravaca. Mobilna TS 35/10 kV/kV instalisane snage 8 MVA, sastoji se od 1 (jedne) transformatorske ćelije, 4 (četiri) izvodne ćelije, sa razvodom jednosmernog i naizmeničnog napona i ugrađenom relejnom zaštitom.

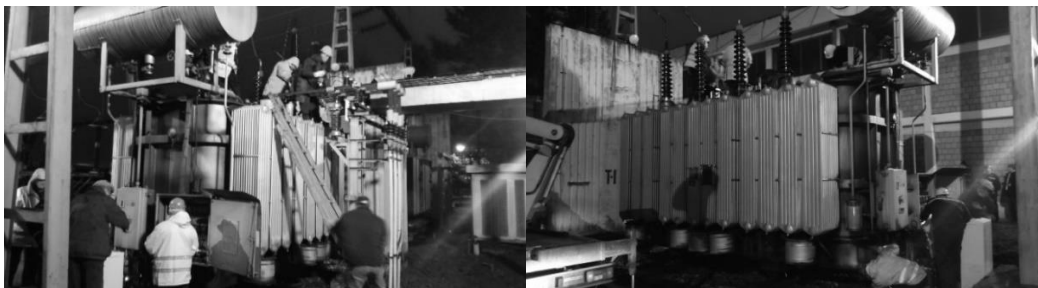
SLIKA 5 – DEMONTAŽA ENERGETSKOG TRANSFORMATORA

Na osnovu izdate dozvole, radovi na zamenu energetskog transformatora započeti su u 05:00 časova kada je isključen napon na energetskom transformatoru. Prvi korak u realizaciji planiranih radova predstavljalo je kompletno razvezivanje energetskog transformatora. U realizaciji razvezivanja energetskog transformatora učestvovala su 3 ekipe sa po 3 izvršioca sastavljenih od izvršioca JP EPS. Svaka ekipa dobila je tačno definisani zadatak. Ekipa A dobila je zadatak da izvrši kompletnu demontažu primarnih veza, ekipa B da izvrši kompletnu demontažu sekundarnih veza dok je ekipa C bila zadužena za kompletnu demontažu starih kablova regulatora napona i ormara hlađenja, skraćivanje, uvođenje, obeležavanje i povezivanje na odgovarajuće kleme u novom samostojećem međuramenu. Navedene aktivnosti ekipe su uspešno izvršile do 07:00 časova nakon čega su se iste povukle.

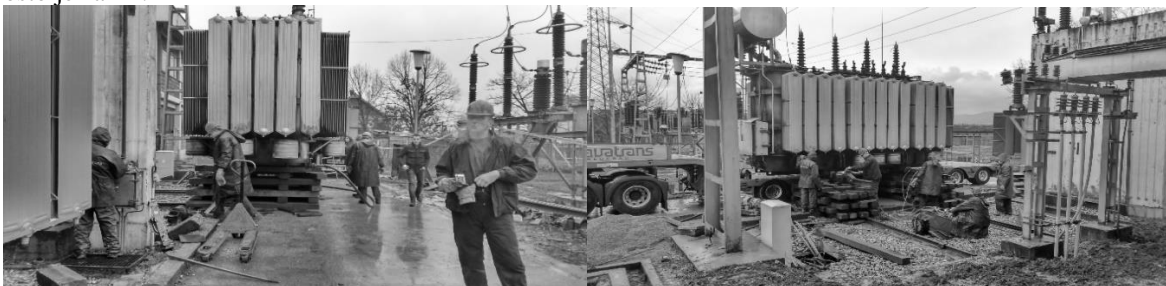
SLIKA 6 – UTOVAR ENERGETSKOG TRANSFORMATORA

Ovako demontiran transformator bio je spreman za dalje radove na njegovom izvlačenju, utovaru i transportu. Kako bi se dobilo na vremenu u konsultaciji sa podizvođačima zaduženim za izvlačenje, utovar i transport doneta je odluka da paralelno sa izvlačenjem starog energetskog transformatora, druga ekipa vrši izvlačenje novog energetskog transformatora sa postolja za T2, i započne prevlačenje do postolja za T1 čime bi on bio spreman da se postavi (navuče) na postolje za T1 neposredno po izvlačenju starog transformatora. Kako bi se dodatno skratilo vreme doneta je odluka da se istakanje ulja ne vrši kompletno dok je transformator na postolju, već da se istakanje ulja vrši paralelno sa podizanjem transformatora do visine poluprikolice. Nakon podizanja transformatora do visine poluprikolice istakanje ulja je prekinuto u periodu dok je izvršen utovar transformatora. Nakon izvršenog utovara poluprikolica sa energetskim transformatorom pomerena u slobodan deo TS 110/10/10 kV "Divlje polje" gde su ekipe dalje nastavile sa radom na istakanju ulja, čime je omogućeno postavljanje novog energetskog transformatora na postolje za T1.
