KRITIČKI OSVRT NA PRAKSU IZMEŠTANJA MESTA MERENJA

A CRITICAL REVIEW OF THE PRACTICE OF METERING POINTS RELOCATION

Vladimir M. ŠILJKUT¹, Javno Preduzeće Elektroprivreda Srbije, Beograd, Srbija

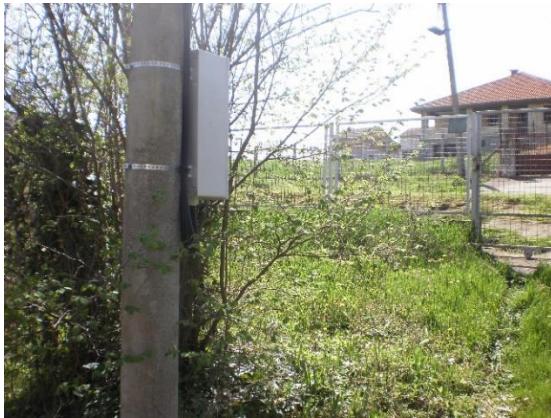
Slika 1 Primer pogrešno lociranog MRO iz sela Provo kod Šapca, montiranog na stub NN mreže trasirane kroz privatne posede.

Čak i u slučaju evidentno pogrešnog lociranja IMO sa sl. 1 i 2, kao razlog za izmeštanje MM dobijeno je potpuno nesuvlisco obrazloženje (iz Izveštaja nadležne Poslovnice, br. 179564/1 od 13.4.2018.) da je „plan ugradnje IMM u sklopu projekta Svetske banke predviđao područja koja su bila izložena poplavama... da je Ugovorom predviđena isporuka i ugradnja samo trofaznih brojila...“ Zatim: „velika dužina mreže je od ranije postavljena kroz parcele kupaca, odnosno uvučena na nekoj udaljenosti od regulacione linije. Time mi ne bi“ (bismo!- prim. V.Š.) „ni mogli postaviti veliki broj IMM, a zadatak je bio da se to realizuje.“ (Sic! Pritom, nije tačno da se nisu mogla naći druga, pogodnija mesta za izmeštanje.) Još nesuvlisički je nastavak obrazloženja u kome stoji: „orman sa brojilom je na spoljašnjem zidu kuće, ali se zbog očitavanja uvek preskakalo u dvorište...“ Ne samo da se i nakon ovakvog „izmeštanja“ MM u dvorište i dalje mora preskakati u njega, nego se – po svedočenju komšije koji tu živi – preko ograde preskakalo i pri samom izmeštanju MM. Neutemeljena je i tvrdnja da se „ugradnjom IMM... moglo biti sigurno da je ono što se potroši kod ovakvih kupaca realno izmereno i da gubitaka električne energije ka njima ne može biti“. Naime, uopšte nije reč o IMM u smislu uslova propisanih u TP 13a, tačnost merenja zavisi prvenstveno od ispravnosti merila, a gubitaka u ovom konkretnom slučaju ionako nije ni bilo. Dakle, sve što je navedeno u ovom „obrazloženju“ bez ikakve je argumentacije i ilustruje samo pogrešne motive za izmeštanje MM, odsustvo bilo kakve analize njegove isplativosti i kriterijuma za određivanje prioriteta realizacije.

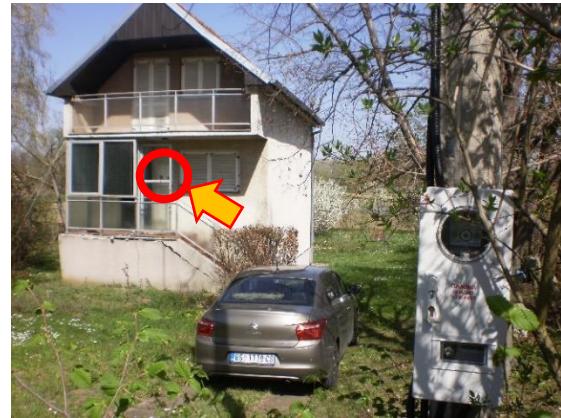
Slika 2 Isti primer, sa vidljivim ranijim MM na fasadi objekta, jednako pristupačnim kao i novo, navodno IMM.

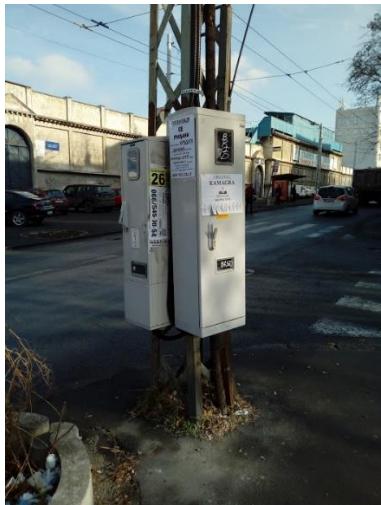
Slika 3 IMO montirani na rešetkasti stub kod stadiona „Obilić“

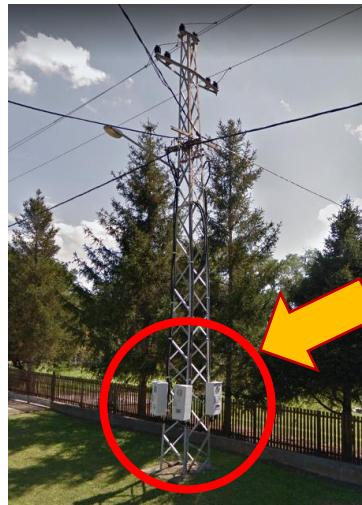
Slika 4 Grupisanje i montaža IMO pod uglom u odnosu na vertikalnu, na rešetkastom stubu SN+NN mreže u selu Ratari

U većini slučajeva ilustrovanih i opisanih u ovom radu, pogrešan izbor tehničkog rešenja IMM, neodgovarajućeg dатој situaciji i uslovima na terenu, mogao je biti izbegnut. Umesto IMO na stubu nadzemne mreže, bez većih tehničkih problema mogla su da budu realizovana odgovarajuća rešenja, predviđena po *TP 13a*. Na primer, u slučaju sa slike 5, očigledno je da je trebalo primeniti ugradni IMO (u zidanu ogradi). Za slučaj sa slike 7 trebalo je ići ili na rešenje na granici javne površine i privatnog poseda (u liniji ograde) ili na IMO na fasadi objekta, dok se u primerima sa slika 4 i 8 moglo primeniti rešenje sa slobodnostojećim IMO na javnoj, zelenoj površini.

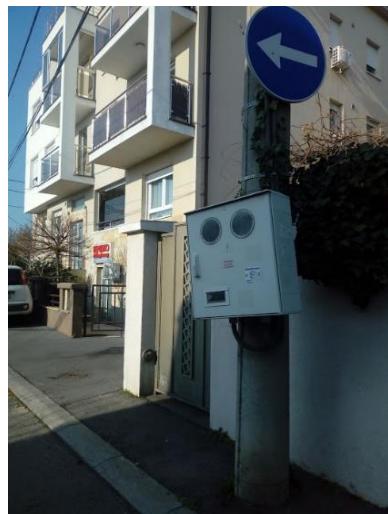
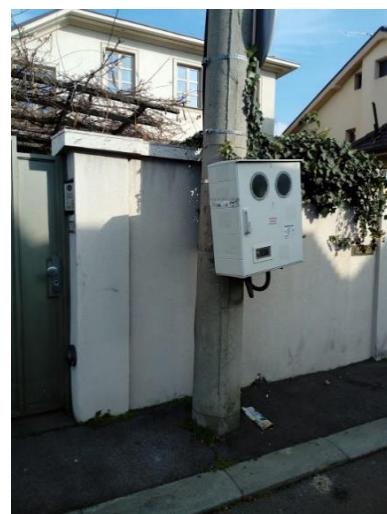
U velikom broju slučajeva ovakva rešenja ne samo da narušavaju izgled ambijentalnih celina, nego često fizički ugrožavaju bezbednost ljudi i imovine, recimo učesnika u saobraćaju (v. primere sa slika 5 i 6). Nebrojeni su ovakvi primeri, gde na ionako uskim trotoarima po kojima su pobodeni stubovi nadzemne mreže, na njihovim stablima niču IMO, često i više njih okolo stabla stuba (v. slike 7, 8 i 9). Pešaci su prinuđeni da silaze sa trotoara i kreću se po kolovozu, dovodeći svoj život u direktnu opasnost. O kretanju osoba u invalidskim kolicima ili roditelja sa malom decom, u dečijim kolicima ili vodeći ih za ruku, očigledno nisu mislili oni koji su ovakva tehnička rešenja, neprimerena konkretnim lokacijama, uslovjavali rešenjima o Odobrenju za priključenje. Pritom, i sami IMO, postavljeni na ova mesta, postaju ranjivi i podložni pomeranju, krivljenju i oštećenjima (v. sliku 5), npr. usled udara vozila ili besa pešaka kojima je onemogućeno kretanje.

Slika 5 IMO montiran na stablo betonskog stuba u ulici Rada Neimara, na Pašinom (Lekinom) brdu u Beogradu

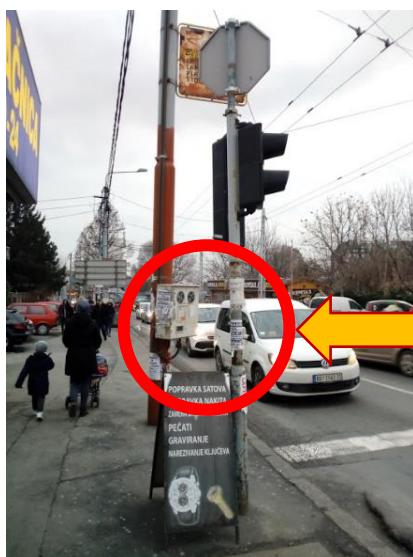
Prethodno
mesto
postavljanja
znaka STOP

Slika 6 IMO postavljen na metalni stub ispred semafora na raskrsnici ulica Vojislava Ilića i Gospodara Vučića

Još jedan eklatantan primer ugrožavanja bezbednosti učesnika u saobraćaju bilo je postavljanje IMO sa brojilima za kioske i druge manje objekte, na stub javnog osvetljenja (koji se koristi i kao uporište zategâ kontaktne mreže za napajanje trolejbusa), na uglu ulica Gospodara Vučića i Vojislava Ilića u Beogradu. IMO je postavljen ispred semafora, u visini znaka obaveznog zaustavljanja („Stop“), tako da se ovaj uopšte nije video sa mesta vozača vozilâ koja prilaze ovoj, inače veoma prometnoj, raskrsnici. Na kraju, ovaj IMO nije ni premešten, nego je saobraćajni znak podignut iznad semaforskog uređaja (fotografija na sl. 6 prikazuje sadašnje stanje). Na tome mestu saobraćani znak sada jeste vidljiv, ali je značajno iznad sredine visine vidnog polja vozača i osetno manje je uočljiv.

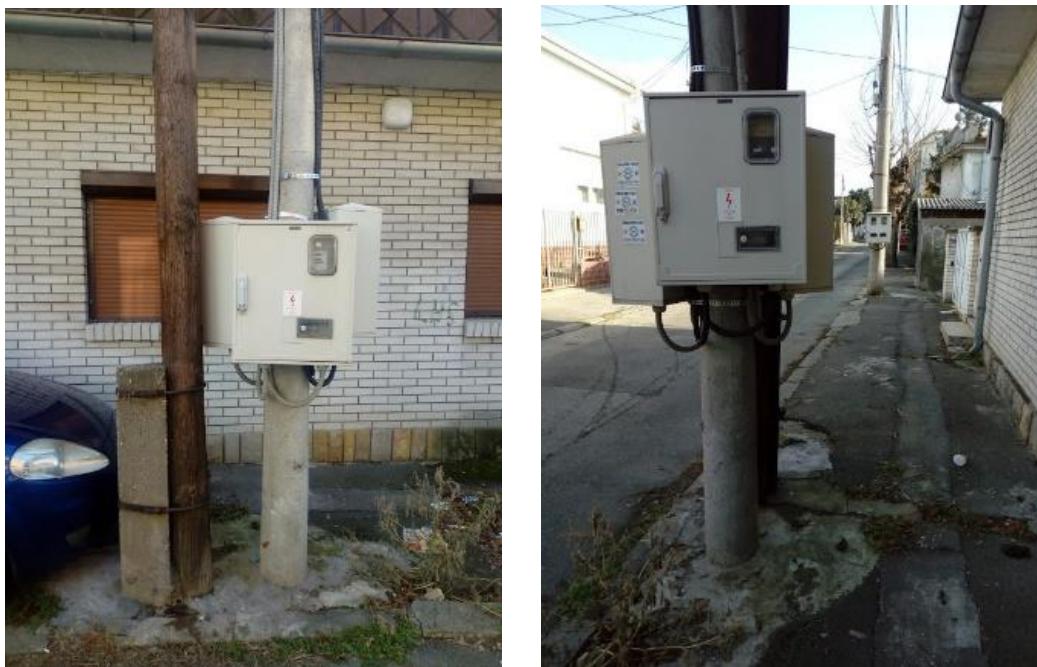
Naime, u praksi se sreću i groteskni slučajevi grupisanja IMO oko stabla stuba. U primeru sa slike 7, vidi se da su tri IMO opasana oko stabla stuba, pri čemu se jedan naslanja na stari drveni stub koji je ostao u blizini novijeg, betonskog, a drugi IMO prelazi preko ivice trotoara, iznad kolovoza. Nadasve i nažalost, mogu se videti i primeri kod kojih su oko stabla stuba IMO grupisani ne samo u jednoj ravni, nego i uvis, poput dečjih LEGO-kocki (v. sliku 8). Ovakvi primeri ne samo da imaju karikaturalan karakter, nego ne omogućavaju nesmetano očitavanje merila i predstavljaju prepreku pri održavanju nadzemne mreže i izvor opasnosti po bezbednost i zdravlje na radu zaposlenih na ovim poslovima. Naime, jasno je da u ovakvim slučajevima nije ispoštovan uslov iz tač. 5.3 *TP 13a* – da „*očitavanje merila bude moguće sa nivoa tla i omogućen nesmetani rad na NN mreži*“.

Slika 7 Grupisanje IMO na stablu stuba u ulici Miloša Svilara, Pašino brdo u Beogradu

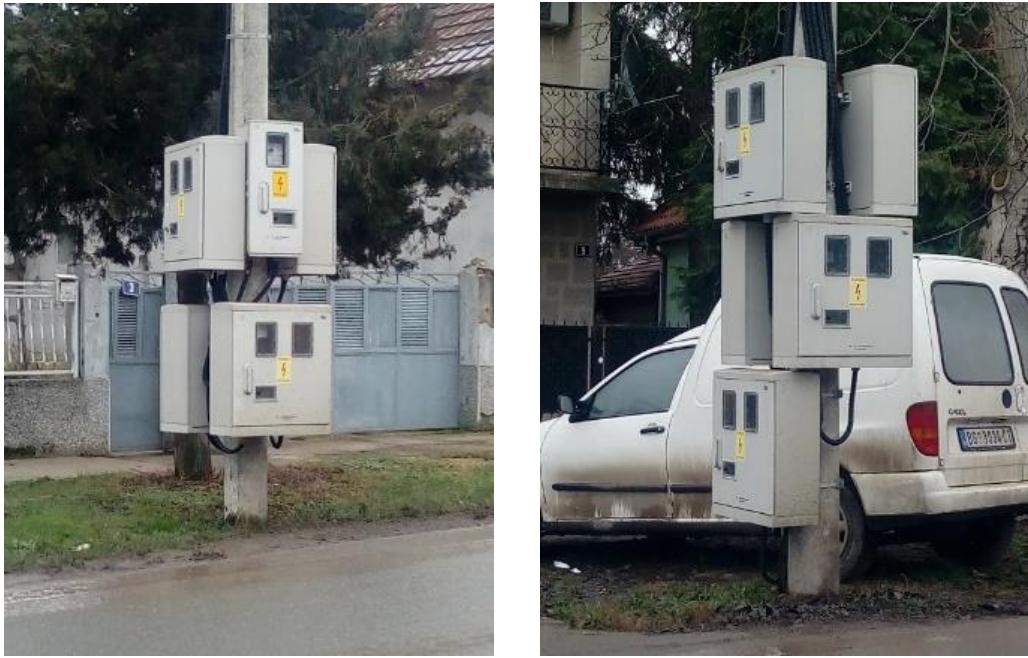
Slika 8 Grupisanje IMO na stablima betonskih stubova nadzemne mreže u Boljevcima

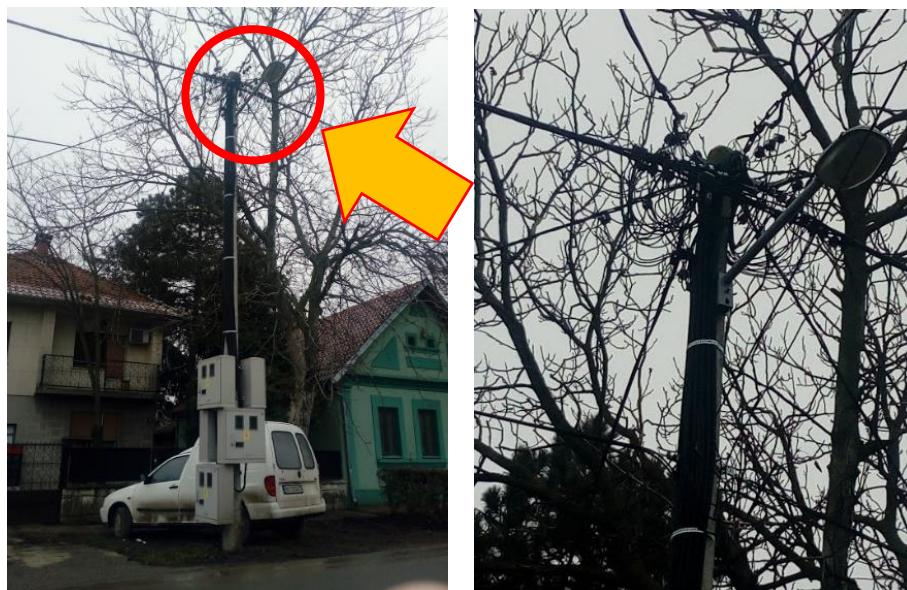
U tač. 6.3. stav 1. TP 13a navodi se da samo izuzetno, priključci kupaca mogu biti nadzemni. U praksi se, međutim, pokazuje da je takvo rešenje postalo pravilo. Osim toga, u tač. 6.3. stav 2. TP 13a, za takve se priključke uslovjava da „*se duž stabla stuba polažu u zajednički ili u zasebne zaštitne metalne profile ili cevi, koje se – kao i tačke prihvata na stub nadzemnih delova ovih priključaka – moraju nalaziti sa suprotnе strane stuba u odnosu na tačku prihvata nadzemnog dela voda i zaštitnu cev kablovskog silaza za IMO tj. KPK. Osim toga, tačke prihvata priključaka kupaca i tačka prihvata NN mreže ili kablovskog silaza za IMO na ovom stubu, ne smeju biti na istoj visini, već na vertikalnom rastojanju koje sa okolnog terena omogućuje lak vizuelni uvid u to da li je izvršeno neovlašćeno priključenje kupaca pre IMM.*“ Koliko se ova poslednja citirana odredba TP-13a u stvarnosti (ne) poštuje, ilustruje primer pozicioniranja priključaka kupaca u Boljevcima (v. sliku 9), na kome je grupisano čak pet IMO sa većim brojem brojila, okolo stabla stuba i uvis. Kod ovog slučaja, apsolutno je nemoguće sagledati galvanske veze priključaka kupaca, jer su njihove tačke prihvata na istoj visini na kojoj je i tačka prihvata NN mreže, u samom vrhu stuba.

Slika 9 Pogrešno pozicioniranje priključaka kupaca na stablu stuba sa nepropisno grupisanim IMO, u Boljevcima

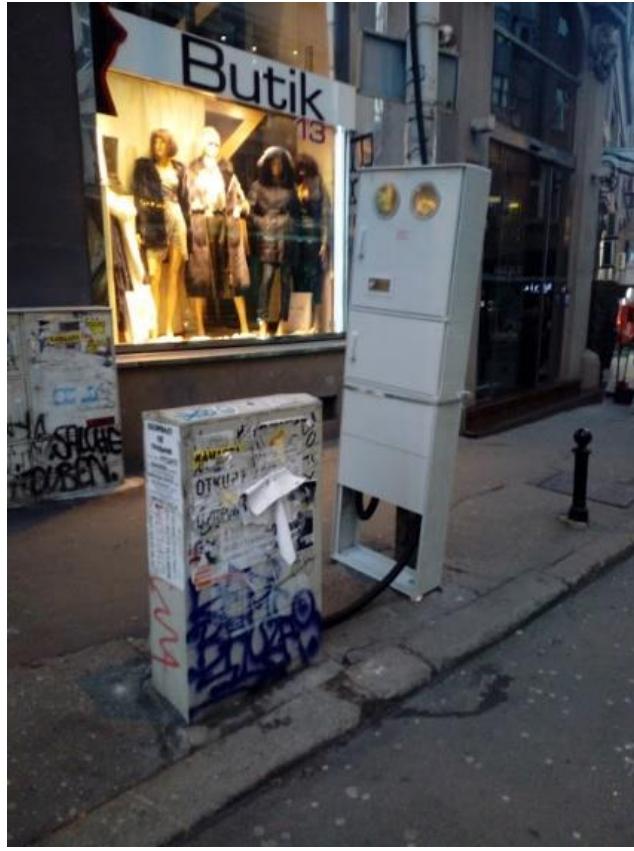
Slika 10 Primer kombinovanog nepoštovanja odredbi *TP 13a* u Sremskoj ulici, u centru Beograda

Najčešće se, međutim, događa da, ukoliko postoji odstupanje u izvedbi IMM od zahtevâ definisanih u *TP 13a*, da je u pitanju kombinovano nepoštovanje većeg broja odredbi *TP 13a*. Neki od takvih primera su ilustrovani upravo fotografijama na slikama u ovom radu. Možda jedan od najdrastičnijih je primer sa slike 10 – tipski, slobodnostojeći IMO koji je: (a) lociran pogrešno tj. neadekvatno – u samom centru Beograda, u pešačkoj zoni, između Terazija i početka Knez Mihajlove ulice; montiran: (b) neadekvatno svom tipu – prisljanjanjem uza stub javne rasvete; i (c) nepravilno – krivo, prateći nagib trotoara, bez ukopavanja tipskog temelja u podlogu i sa provizorno izvedenim priključkom IMO, izvedenim iz obližnjeg ormana javnog osvetljenja; (d) sa neadekvatnim priključkom kupca – umesto podzemnog, reč je o nadzemnom priključku kioska udaljenog nekoliko desetina metara, kod podzemnog prolaza pored palate „Albanija“; (e) predstavlja smetnju kretanju pešaka; (f) predstavlja opasnost po bezbednost i zdravlje građana i zaposlenih na održavanju elektroenergetskih objekata.
