**PLANIRANJE ZAMENE ENERGETSKOG TRANSFORMATORA – ANALIZA PRAKTIČNOG PRIMERA  
ET 110/10/10 kV/kV/kV****ENERGY TRANSFORMER REPLACEMENT PLANNING - PRACTICAL CASE OF ET 110/10/10  
kV/kV/kV REPLACEMENT ANALYSIS**

U ovom radu dat je primer postupka planiranja i realizacije zamene transformatora u TS 110/10/10 kV/kV/kV "Divlje Polje" radi kompletnog remonta i produženja radnog veka navedenog transformatora snage 31,5 MVA u cilju održavanja distributivne mreže stabilnom. Referat obrađuje problematiku zamene ET u TS 110/10/10 kV/kV/kV KG005 Divlje polje u uslovima kada u EEO ne postoji drugi ET u pogonu već je potrebno obezbediti prebacivanje kompletnog napajanja svih TS na alternativno i isključenje ET u cilju ostvarivanja uslova njegove zamene. Pomenuti transformator je bio u eksploatacij punih 40 godina i bilo je krajnje vreme da se izvrši fabrički remont. Vremenski trenutak realizacije je zbog sticaja okolnosti bio nepovoljan (zimsko doba) tako da je sam postupak bio izuzetno komplikovan i zahtevao je dosta priprema i predradnji koje je trebalo uzeti u obzir i predvideti u planiranju. Na osnovu detaljnih analiza bila je potrebna podela procesa rada u više ekipa kao i realizacija svih

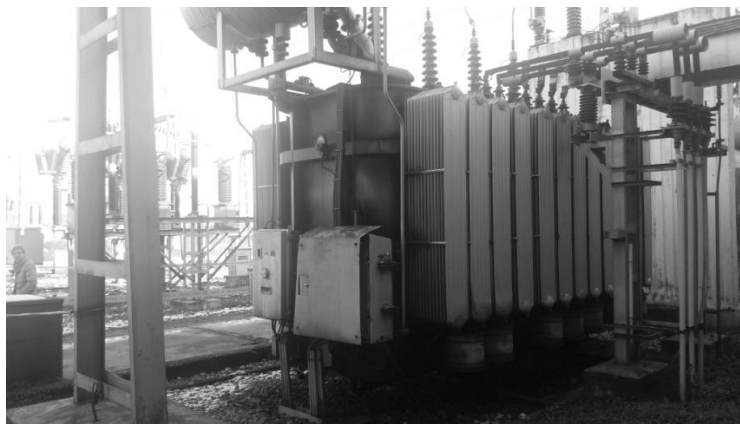
SLIKA 2 – ENERGETSKI TRANSFORMATOR MINEL TPv-7504-31.5

Energetski transformator proizvođača MINEL tip: TPv-7504-31.5 proizveden je 1977.god. (u pogonu je od izgradnje i puštanja u rad TS 110/10/10 kV/kV/kV "Divlje Polje" 1981.god.). U periodu od 1981.god. do 2018. god. na navedenom energetskom transformatoru nije bilo većih havarija. Kako je energetski transformator u eksploataciji 37 godina bez većih prekida u radu bilo je krajnje vreme za njegovim sveobuhvatnim radioničkim remontom i produženjem radnog veka.

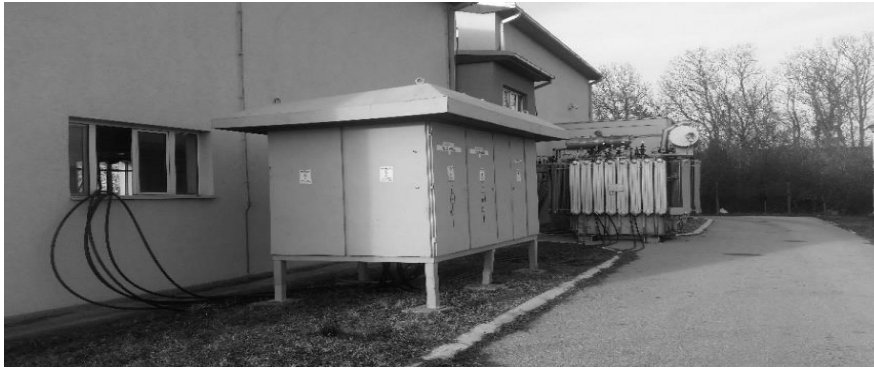
SLIKA 3 – MOBILNA TS 35/10 kV/kV POSTAVLJENA I SPREMNA ZA DALJE POVEZIVANJE

Za ostvarivanje uslova isključenje postrojenja 110 kV i energetskog transformatora u TS 110/10/10 KG 005 Divlje polje bilo je neophodno postavljanje mobilne TS 35/10 kV/kV instalisane snage 8 MVA u TS 35/10 kV/kV KG02 Mlekara. Mobilna TS izrađena je pre više od 10 god., od strane zaposlenih u ED Požarevac (kasnije doručena u ED Kragujevac implementacijom zaštite), kako bi se rešile mogućnosti realizacije radova u TS 35/10 kV/kV za koje je potrebno obezbediti kompletno isključenje, a napajanje 10 kV izvoda nije moguće rezervirati napajanjem iz drugih pravaca. Mobilna TS 35/10 kV/kV instalisane snage 8 MVA, sastoji se od 1 (jedne) transformatorske čelije, 4 (četiri) izvodne čelije, sa razvodom jednosmernog i naizmeničnog napona i ugrađenom relejnom zaštitom.

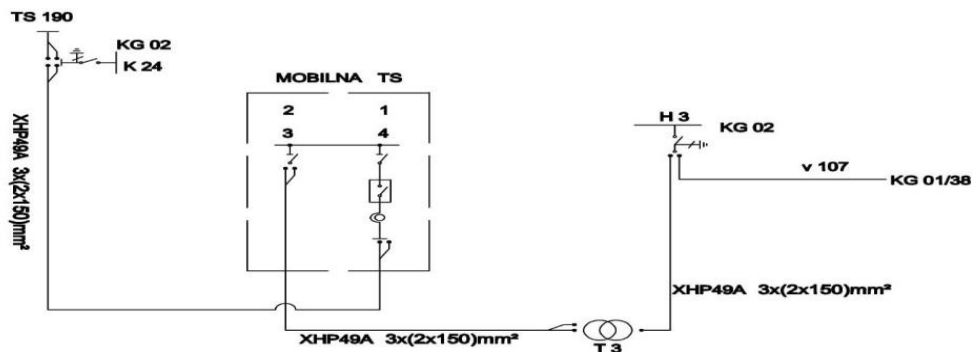
SLIKA 4 – ŠEMA VEZIVANJA MOBILNE TS

Povezivanje mobilne TS postavljene u krugu TS 35/10 kV/kV K02 Mlekara izvršeno je dovodjenjem primarnog napona za napajanje energetskog transformatora 35 kV sa 35 kV DV „VOD BR. 107” iz ćelije H03 u TS 35/10 kV/kV K02 Mlekara, konekcijom na izvodne kontakte linijskog rastavljača, na taj način što je izvršeno ostavljanje rastavljača u otvorenom položaju sa zaključavanjem pogona, čime je sprečeno moguće aktiviranje ćelije H03 u TS 35/10 kV/kV KG02 Mlekara. Na ovaj način nije izvršeno dodatno opterećenje voda 35 kV koji napaja TS 35/10 kV/kV K02 Mlekara, već je izvršeno rasterećenje TS 35/10 kV/kV K02 Mlekara uz razdvajanje napajanja na 35 kV strani. Veza između Trafo ćelije 35kV mobilne TS i dovoda sa DV ”VOD BR. 107” na rastavljaču u ćeliji H03 izvršena je 35/20 kV energetskim kablom tipa XHP49A 3x(1x150)mm<sup>2</sup> u dužini od 30 m. Sekundarna strana energetskog transformatora izvedena je duplim energetskim kablovima 10/6kV XHP49A 3x(2x150)mm<sup>2</sup>. Izvodne ćelije u mobilnoj TS konektovane su sa distributivnom mrežom u cilju rasterećenja TS 35/10 kV/kV KG02 Mlekara kablom tipa XHP49A 3x(1x150)mm<sup>2</sup>, osim izvodne ćelije br.4 iz koje je izvršeno napajanje ćelije K24 u TS 35/10 kV K02 Mlekara, preko koje je ostvarena veza sa TS 110/10/10 kV/kV/kV ”Divlje polje”, kablom XHP49A 3x(2x150)mm<sup>2</sup>, u dužini od 20m. U ćeliji 10 kV K24 izvršeno je, identično kao i kod ćelije 35 kV H03, ostavljanje rastavljača u otvorenom položaju sa zaključavanjem pogona u cilju sprečavanja aktiviranja ćelije K24. Puštanjem u rad mobilne TS ostvareni su uslovi za oslobađanjem od napona energetskog transformatora u TS 110/10/10 kV/kV/kV ”Divlje polje”.

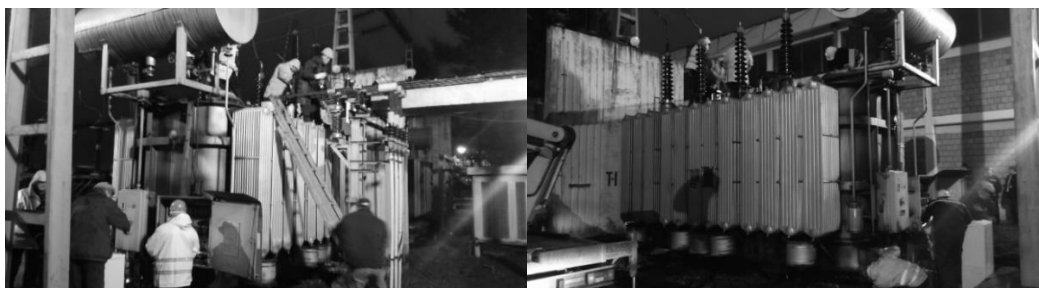
SLIKA 5 – DEMONTAŽA ENERGETSKOG TRANSFORMATORA

Na osnovu izdate dozvole, radovi na zameni energetskog transformatora započeti su u 05:00 časova kada je isključen napon na energetskom transformatoru. Prvi korak u realizaciji planiranih radova predstavljalo je kompletno razvezivanje energetskog transformatora. U realizaciji razvezivanje energetskog transformatoa učestvovala su 3 ekipe sa po 3 izvršioca sastavljenih od izvršioca JP EPS. Svaka ekipa dobila je tačno definisani zadatak. Ekipa A dobila je zadatak da izvrši kompletnu demontažu primarnih veza, ekipa B da izvrši kompletnu demontažu sekundarnih veza dok je ekipa C bila zadužena za kompletnu demontažu starih kablova regulatora napona i ormara hlađenja, skraćivanje, uvođenje, obeležavanje i povezivanje na odgovarajuće kleme u novom samostojećem međuormanu. Navedene aktivnosti ekipe su uspešno izvršile do 07:00 časova nakon čega su se iste povukle.

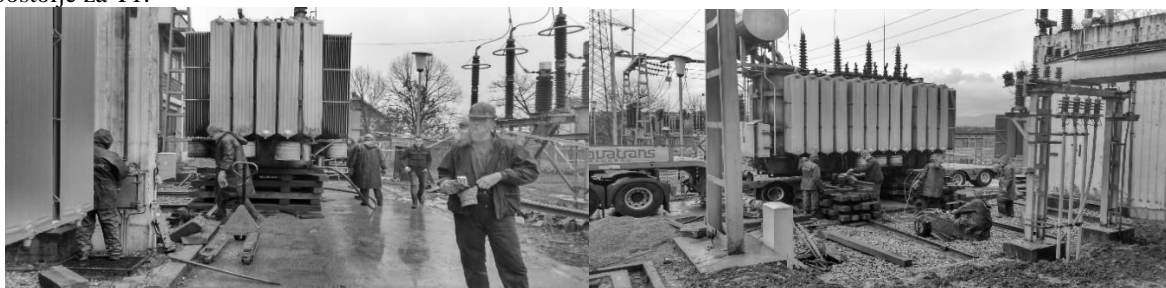
SLIKA 6 – UTOVAR ENERGETSKOG TRANSFORMATORA

Ovako demontiran transformator bio je spreman za dalje radove na njegovom izvlačenju, utovaru i transportu. Kako bi se dobilo na vremenu u konsultaciji sa podizvođačima zaduženim za izvlačenje, utovar i transport doneta je odluka da paralelno sa izvlačenjem starog energetskog transformatora, druga ekipa vrši izvlačenje novog energetskog transformatora sa postolja za T2, i započne prevlačenje do postolja za T1 čime bi on bio spreman da se postavi (navuče) na postolje za T1 neposredno po izvlačenju starog transformatora. Kako bi se dodatno skratilo vreme doneta je odluka da se istakanje ulja ne vrši kompletno dok je transformator na postolju, već da se istakanje ulja vrši paralelno sa podizanjem transformatora do visine poluprikolice. Nakon podizanja transformatora do visine poluprikolice istakanje ulja je prekinuto u periodu dok je izvršen utovar transformatora. Nakon izvršenog utovara poluprikolica sa energetskim transformatorom pomerena u slobodan deo TS 110/10/10 kV "Divlje polje" gde su ekipe dalje nastavile sa radom na istakanju ulja, čime je omogućeno postavljanja novog energetskog transformatora na postolje za T1.

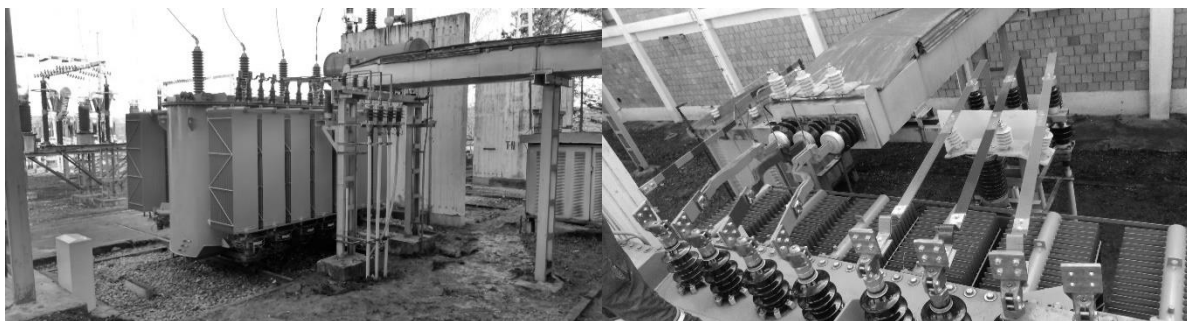
SLIKA 7 – NOVI ENERGETSKI TRANSFORMATOR

U međuvremenu, dok su ekipe radile na pomeranju starog energetskog transformatora, druga ekipa podizvodjača izvršila je izvlačenje energetskog transformatora čime je bio spreman za pomeranje i postavljanje na postolje. Prevlačenje transformatora od postolja za T2 do postolja za T1 izvršeno je na čeličnim šinama upotrebom hidraulike. Završetkom postavljanja energetskog transformatora, ekipe podizvodjača su završile svoj deo posla i mogle su da se posvete daljoj realizaciji transporta starog energetskog transformatora do remontne radionice. Energetski transformator bio je postavljen u 12:00 časova na postolje, što je značilo da su ekipe JP EPS mogle da pristupe realizaciji kompletnog povezivanja energetskog transformatora. Ekipa A bila je zadužena za povezivanje energetskog transformatora na primarnoj strani što je podrazumevalo izradu novih primarnih veza od, AlC 240/40mm<sup>2</sup> i postavljanje svih novih priključnih klem. Ekipa B u istom trenutku vršila je povezivanje sekundara i tercijera što je takođe podrazumevalo izradu novih veza sa prilagođenjem bakarnih šina na licu mesta. Kako je za obe ekipe potrebno dosta prepravki, ključnu ulogu u ovom procesu imala je bravarska operativa. Njihovo zaduženje bilo je da za obe ekipe izvrše sva potrebna, savijanja, sečenja, bušenja prema dobijenim zahtevima. Prilikom postavljanja energetskog transformatora bilo je potrebno uraditi i prilagodjenje postojećeg uzemljenja prema novom energetskom transformatoru. Dok su ekipe A i B izvodile radove na navedenim povezivanjima ekipa C je bila zadužena za izradu vezu između ormara hlađenja i ormara teretnog regulatora napona na energetskom transformatoru do novopostavljenog samostojećeg međuormana. Kako su ormari već bili povezani neophodno je bilo izvršiti provlačenje kablova za vezu kroz ranije postavljene PVC cevi i izvršiti povezivanje ormara hlađenja i ormara teretnog regulatora u samostojećem međuormanu. Obzirom da je za realizaciju kompletnih radova na povezivanju svih ormara izuzetno kompleksna i da istu nije moguće realizovati u jednom danu doneta je odluka da se u prvom danu izvrši povezivanje ormara hlađenja i ormara teretnog regulatora sa međuormanom, a da se radovi na povezivanju novog međuormana sa vezom prema relejnim panelima i komandnoj tabli nastave II dana planiranih radova. Radovi na vezi primara, sekundara i tercijera kao i radovi na prilagođenju i povezivanju uzemljenja energetskog transformatora realizovani su uspešno I dana. Planirana dinamika radova i rešenje o uvođenju u rad više ekipa paralelno, sa jasno dobijenim zadacima pokazala se kao ispravna odluka. Zahvaljujući jasno definisanim zadacima i predviđanjem skoro svih mogućih poteškoća realizovana je zamena energetskog transformatora bez većih problema.
