ANALIZA POGONSKIH DOGAĐAJA U ELEKTROENERGETSKOM SISTEMU 110 KV U USLOVIMA REKONSTRUKCIJE

M. ĐORĐEVIĆ, JP Elektroprivreda Srbije, Srbija
I. JAGODIĆ, JP Elektroprivreda Srbije, Srbija

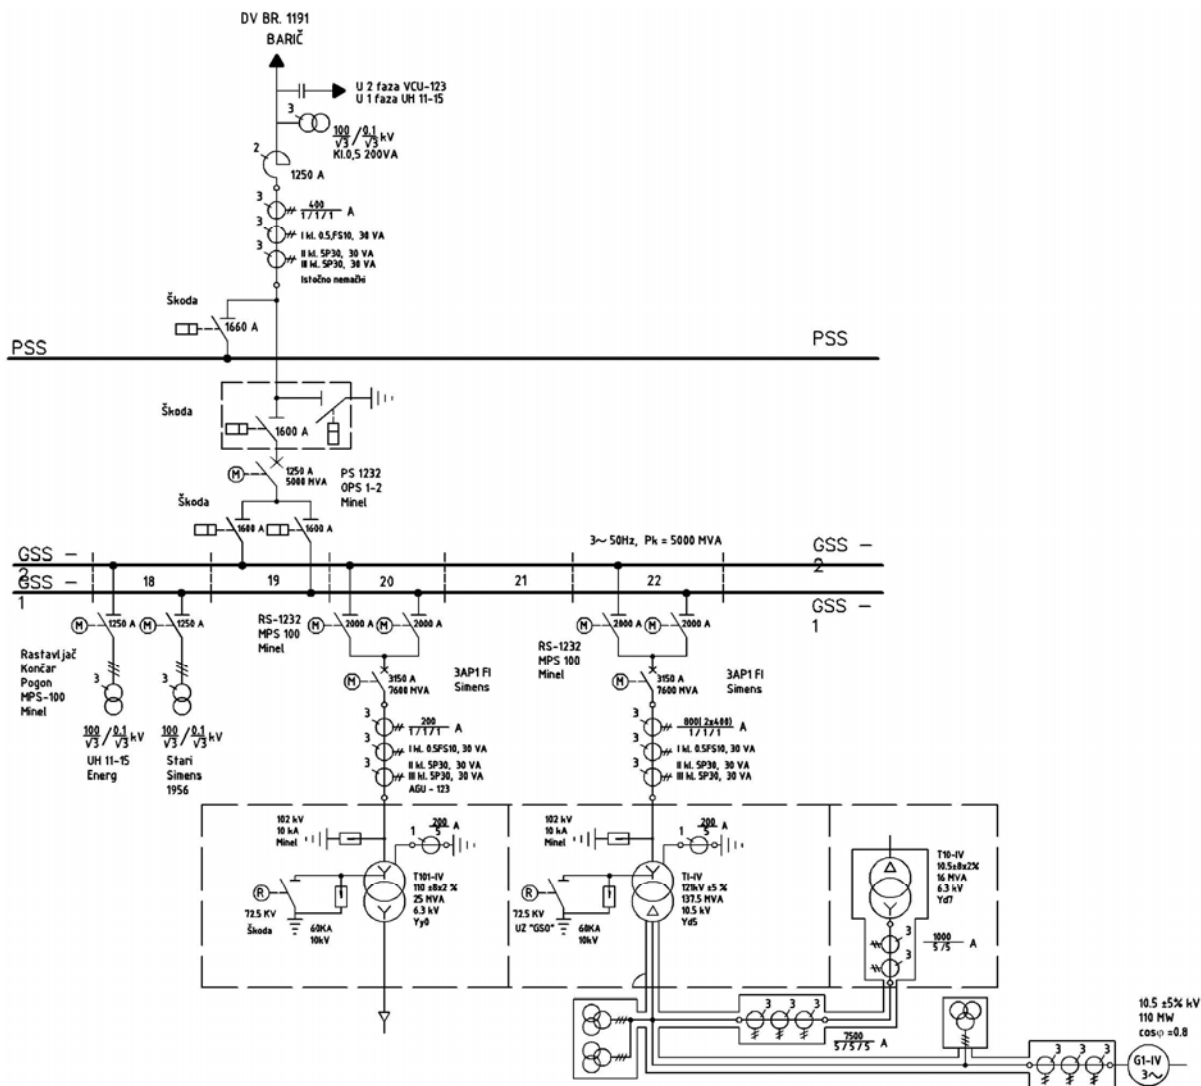
Slika 1 – Deo jednopolne šeme RP 110 kV u TE „Kolubara A“

Generator bloka 5 je preko svog blok transformatora povezan na sabirnice 110 kV u polju broj 22 (slika 1), dok je dalekovod DV 117/2 je povezan na sabirnice 110 kV u polju broj 6.
