PROVERA STANJA MERNIH TRANSFORMATORA 110 kV I ODVODNIKA PRENAPONA

INSTRUMENT TRANSFORMERS 110 kV AND SURGE ARRESTERS CONDITION CHECK

D. OBRADOVIĆ¹, J.P. EPS – Tehnički centar Novi Sad - Sektor održavanja EEO VN i MM, Srbija
A. ANTONIĆ², J.P. EPS – Tehnički centar Novi Sad - Sektor održavanja EEO VN i MM, Srbija

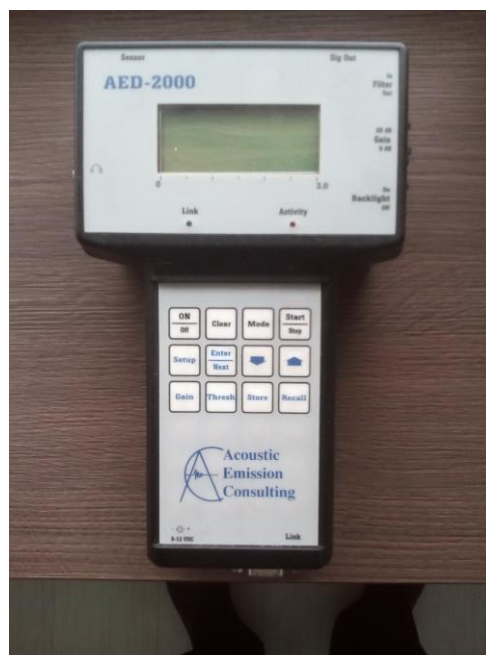
Slika 1 – Uređaj AED-2000

U 2017. godini je obavljeno ultrazvučno ispitivanje parcijalnih pražnjenja 350 mernih transformatora 110 kV sa uljnopapirnom izolacijom. Manji broj MT je preostao za ultrazvučno ispitivanje u 2018. godini. Uređaj za ultrazvučno ispitivanje je AED-2000 na slici 1. Svi ispitani MT su starijih tipova sa gvozdenim kazanom u donjem delu. Inverzne MT, novije MT sa aluminijumskim kazanom u donjem delu i MT sa otvorenim magnetnim kolom nije bilo moguće ispitati. U Tabeli 1 je dat prikaz brojnosti ispitanih MT sa rezultatima ispitivanja.

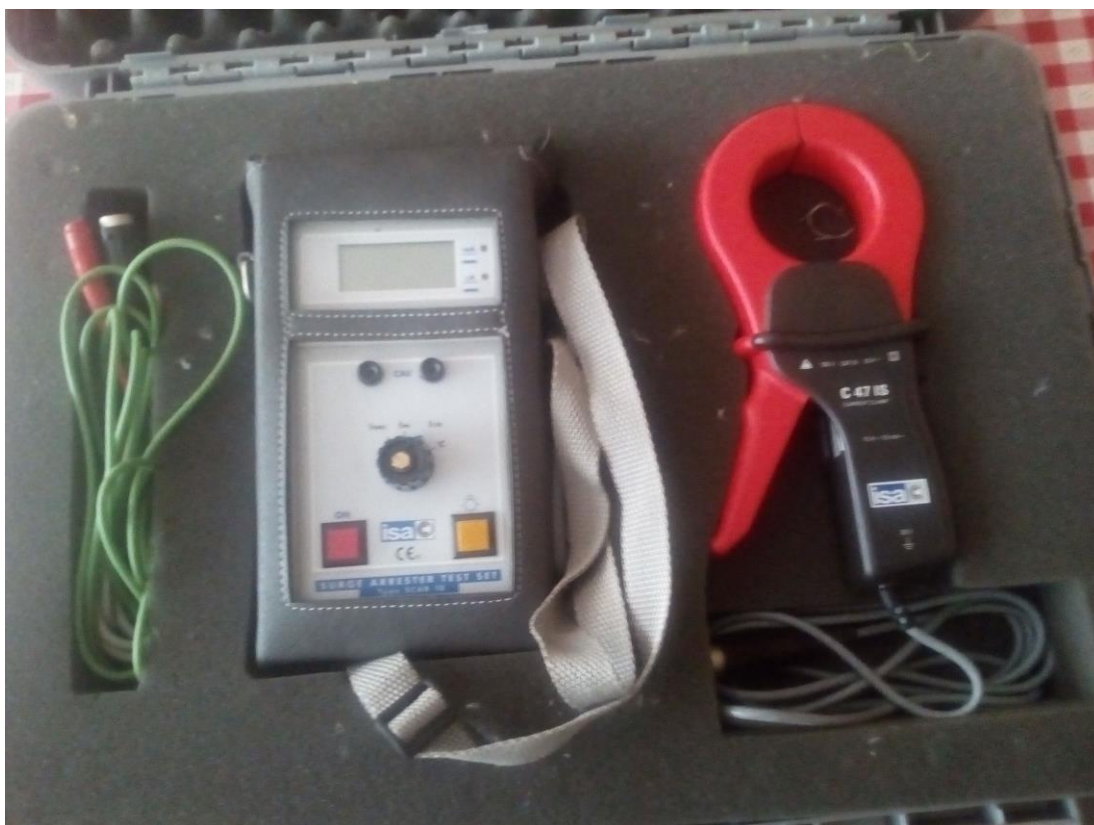
Slika 2 – Uređaj ISA SCAR-10

Ispitivanje odvodnika prenapona na 110 kV strani je obavljeno na 198 metal oksidnih odvodnika prenapona. Merenje je obavljeno uređajem ISA SCAR-10 koji je prikazan na slici 2. Merene su tri struje: efektivna vrednost struje I_{rms} (μA), vršna vrednost struje I_p (μA) i struja trećeg harmonika I_{3h} (μA). Osciloskopsko snimanje talasnog oblika struje odvođenja nije rađeno. Strujna klešta su postavljana na mesto gde izolovan ili goli provodnik od odvodnika prenapona ulazi u merač broja prorada odvodnika prenapona ili direktni na vezu do uzemljenja ukoliko nema merača odvodnika prorada.
